Pasportizácia cykloturistických trás v Prešovskom kraji rok 2021

Technická správa

| Odberateľ: | Prešovský samosprávny kraj |
| Zhotoviteľ: | Cycle planning studio, s.r.o. |

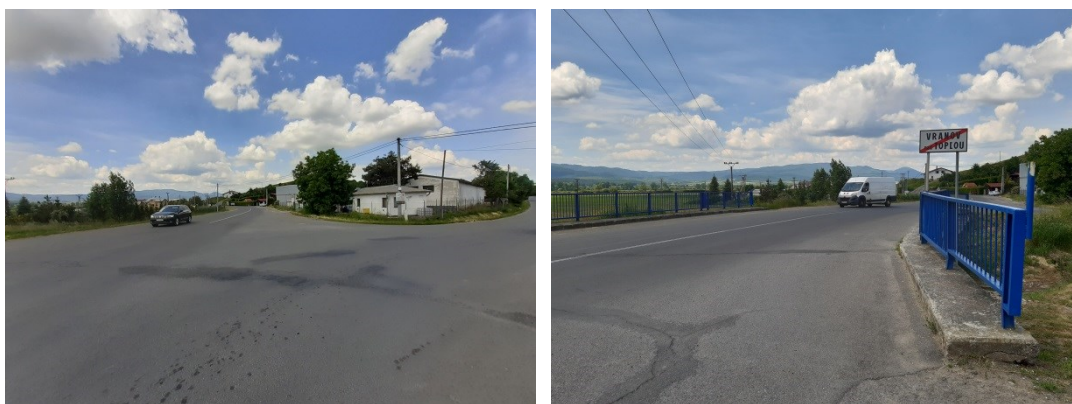
V stykovej križovatke ciest III/3617 a III/3619 absentuje cykloturistický smerovník. Najbližšie prvky cykloturistického značenia sa nachádzajú vo vzdialenosti viac ako 200 metrov od križovatky.

Obrázok 37 Predmetná križovatka s chýbajúcim značením

Navrhované riešenie:

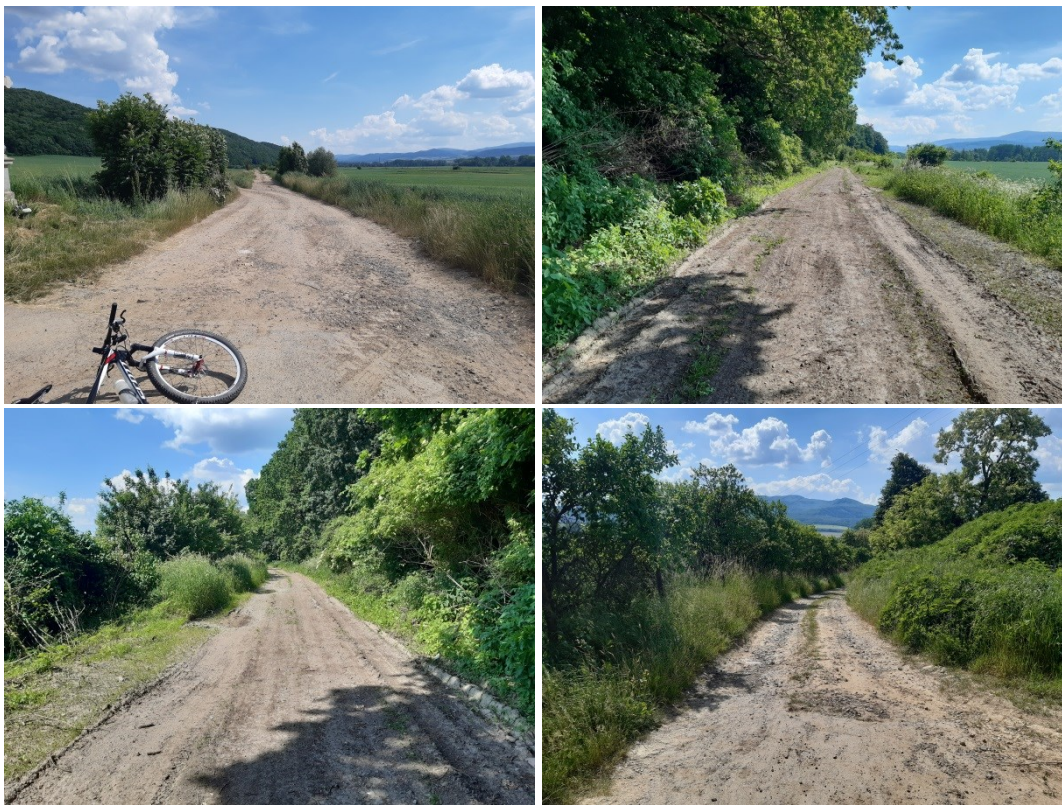
Trasa je v teréne vyznačená modrou farbou a podľa smerovníkov je vhodná pre cestné bicykle. Uvedené úseky sú však nezjazdné na cestnom bicykli vzhľadom na ich povrch, ktorý je štrkový a hlinený.

Obrázok 42 Predmetné úsek cyklotrasy

Navrhované riešenie:

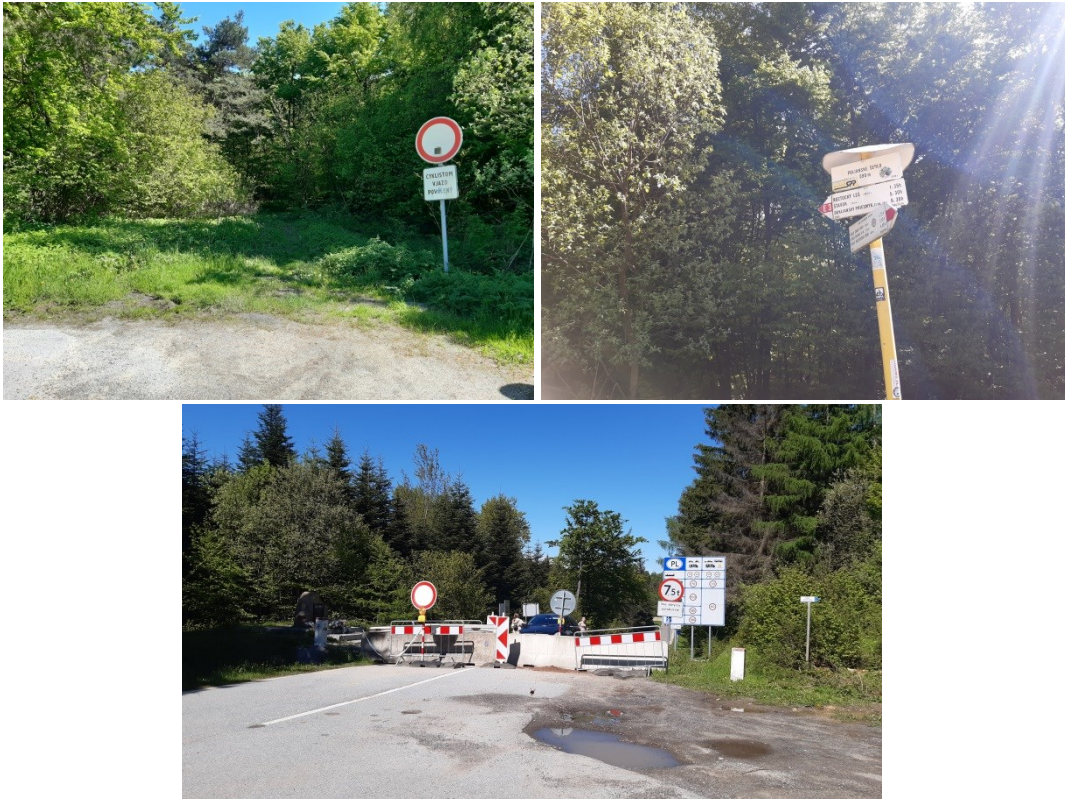
Na hraničnom priechode SK/PL absentuje cykloturistický smerovník. Nachádza sa tu iba turistický smerovník a dopravné značenie povolujúceho vjazdu cyklistov do zákazu vjazdu všetkých vozidiel.

Obrázok 68 Predmetný bod s chýbajúcim značením

Navrhované riešenie:

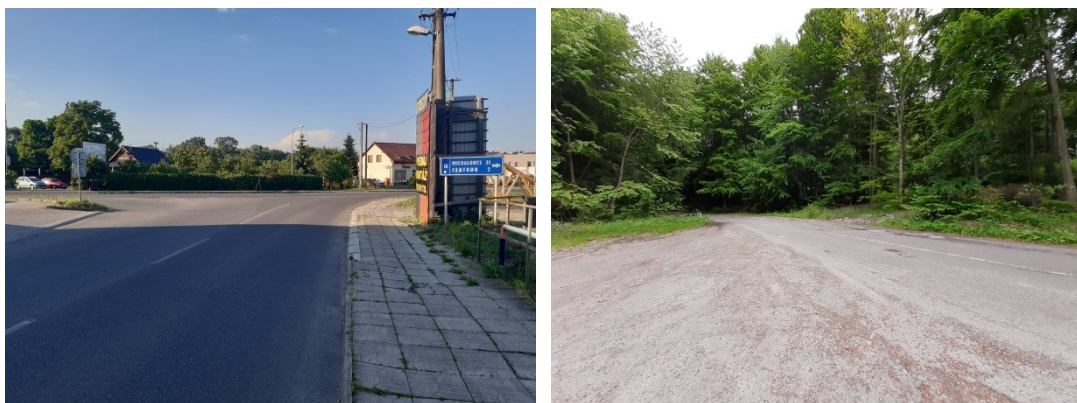
Trasa v celej dĺžke nie je v teréne vôbec vyznačená cykloturistickým ani dopravným značením označujúcim túto konkrétnu trasu.

Obrázok 119 Značenie ostatných cykloturistických trás v začiatku nevyznačenej cyklotrasy

Navrhované riešenie:

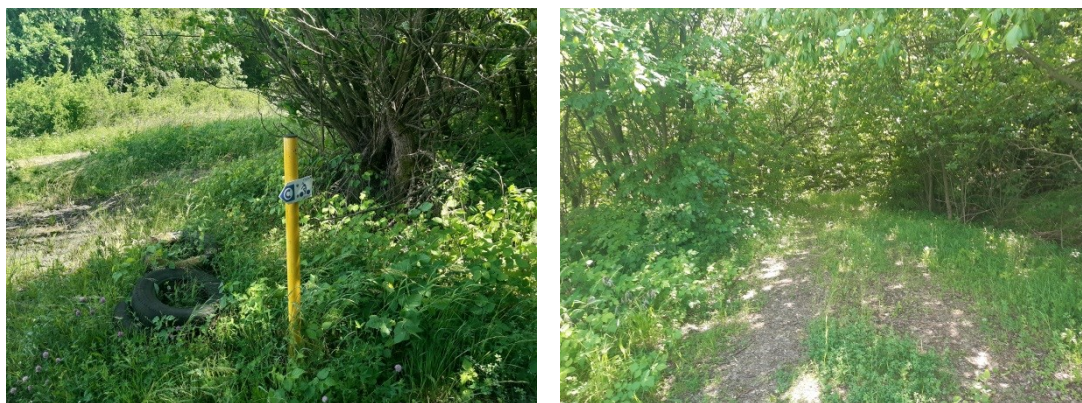
V mieste kríženia účelových komunikácií sa nad obcou Miroľa nachádza malý cykloturistický smerovník s iba jednou malo cyklosmerovkou natočenou v nesprávnom smere. Všetky komunikácie vedúce do tohto bodu sú nezjazdné na cestnom bicykli.

Obrázok 189 Poškodený cyklosmerovník

Navrhované riešenie:

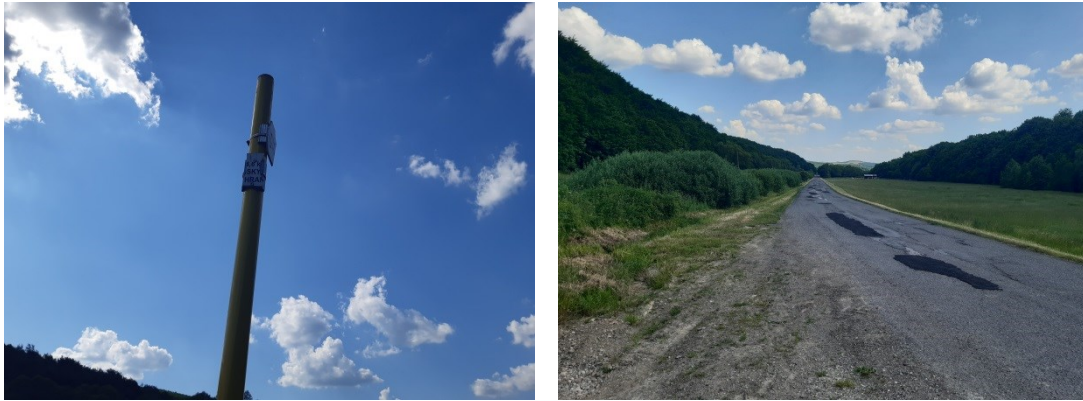
V predmetnej križovatke účelovej komunikácie a cesty III/3546 nad obcou Gribov sa nachádza existujúci cyklosmerovník, ktorý je však poškodený a chýbajú na ňom cyklosmerovky. Zvyšné cyklosmerovky sú tiež poškodené.

Obrázok 194 Predmetné poškodené cyklosmerovky

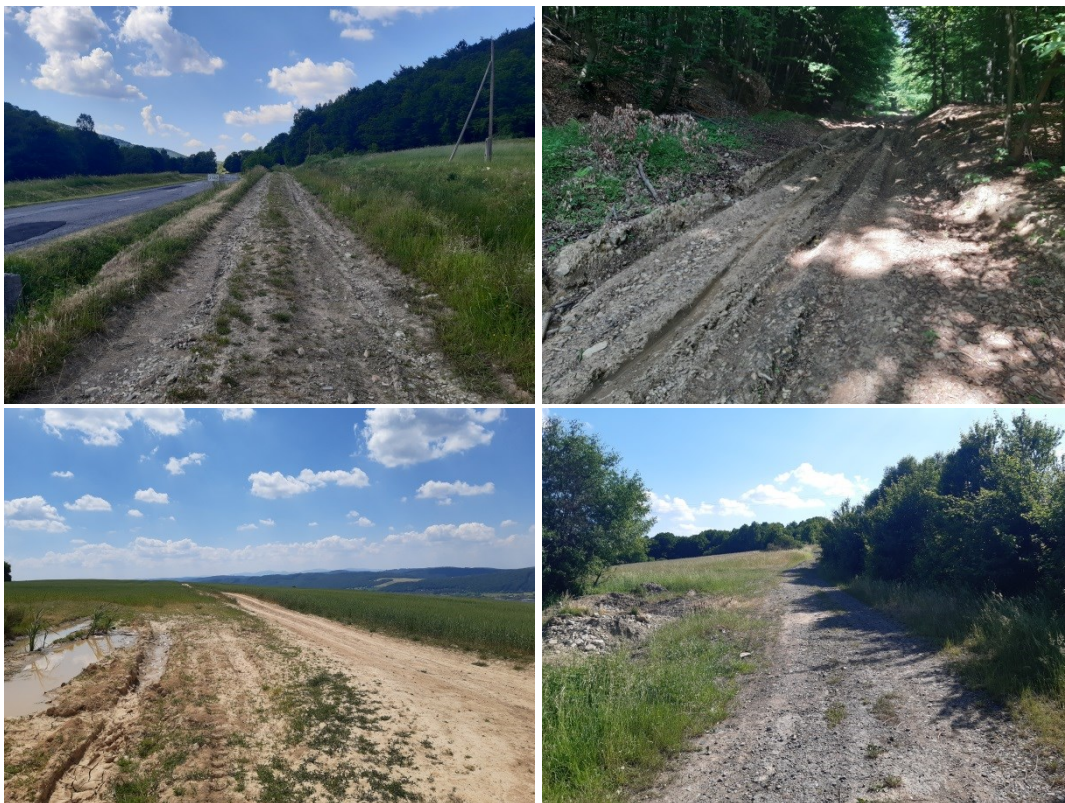
Trasa Jozefinka je v teréne vyznačený modrou farbou a podľa smerovníkov je vhodná pre cestné bicykle. Uvedené úseky sú však nezjazdné na cestnom bicykli vzhľadom na ich povrch, ktorý je štrkový alebo hlinený. Úsek „Trasa 1175“ je neprejazdný na akomkoľvek bicykli, keďže je podmáčaný a prechádza cez zosuv pôdy. Spoločná dĺžka týchto úsekov je 12,3 km.

Obrázok 204 Predmetné úsek cyklotrasy

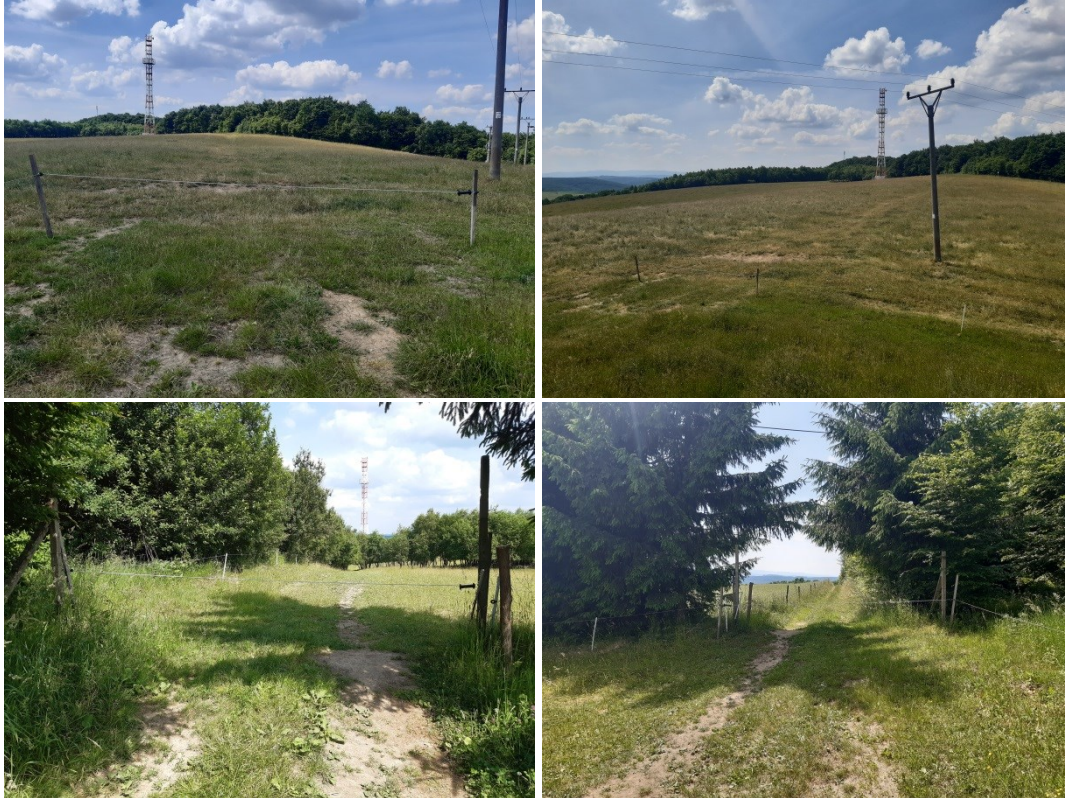
V týchto blízkych bodoch sa na účelovej komunikácii severne od obce Šandal pri vyhlídkovej veži nachádzajú prekážky zjazdnosti v podobe elektrického ohradníka.

Obrázok 211 Predmetné neprejazdné miesta

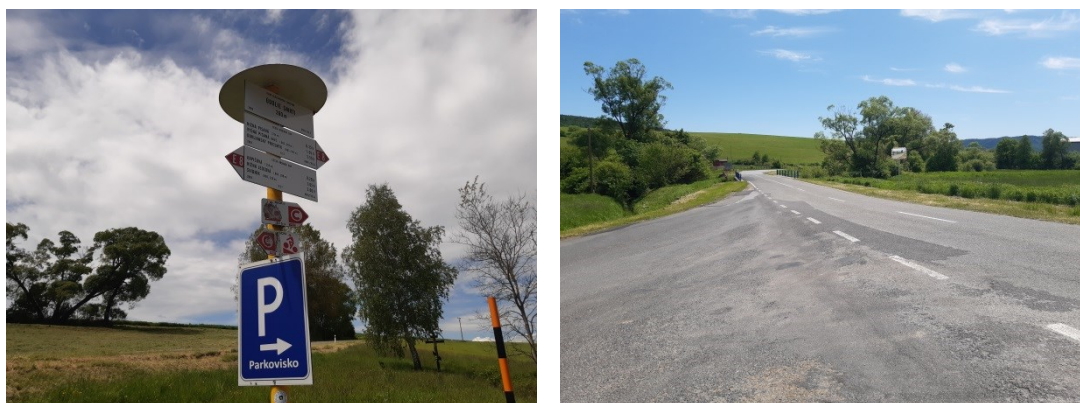
V predmetnej križovatke ciest III/3537 a III/3539 pri obci Kapišová sa nachádza existujúci turistický smerovník, na ktorom sa nachádzajú poškodené malé cyklosmerovky trasy 015, ktoré sú však poškodené a chýbajú tu cyklosmerovky zvyšných trás.

Obrázok 218 Predmetné poškodené cyklosmerovky

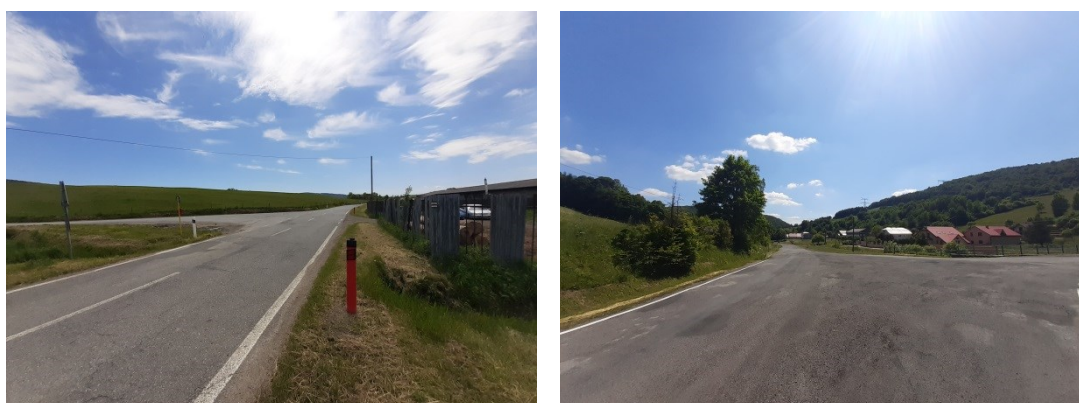
Táto trasa v celej jej dĺžke nie je v teréne vôbec vyznačená cykloturistickým ani dopravným značením označujúcim túto konkrétnu trasu.

Obrázok 221 Absentujúce značenie tejto trasy

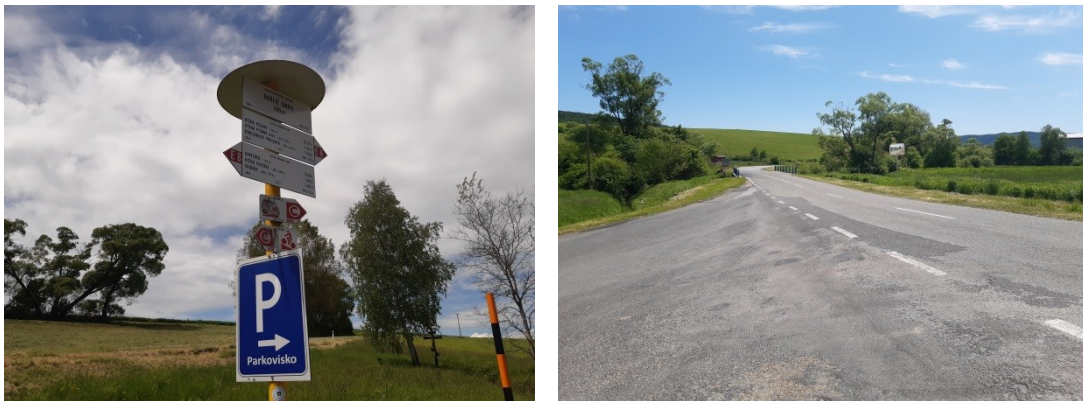
V predmetnej križovatke ciest III/3537 a III/3539 pri obci Kapišová sa nachádza existujúci turistický smerovník, na ktorom sa nachádzajú poškodené malé cyklosmerovky trasy 015, ktoré sú však poškodené a chýbajú tu cyklosmerovky zvyšných trás.

Obrázok 223 Predmetné poškodené cyklosmerovky

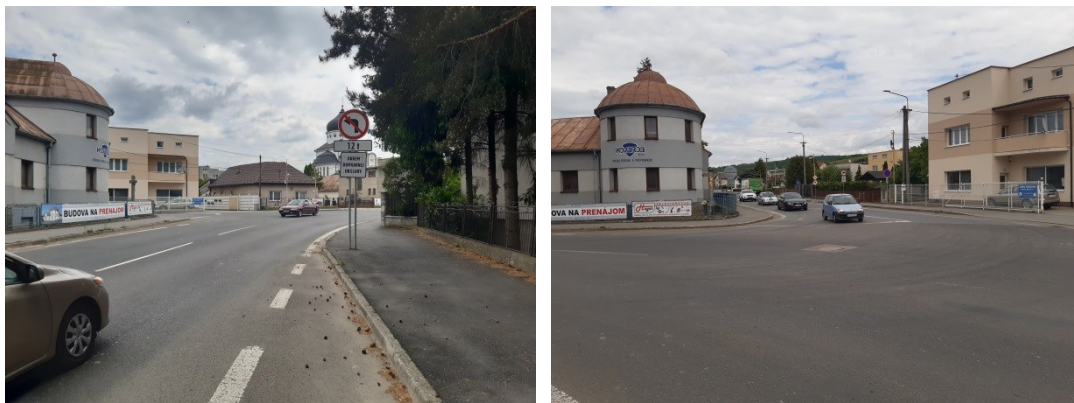
V križovatke ciest I/15 a II/575 alebo jej okolí chýba cyklosmerovník a aj cykloznačky vyznačujúce smer cyklotrasy.

Obrázok 313 Predmetné miesto s chýbajúcim cyklosmerovníkom

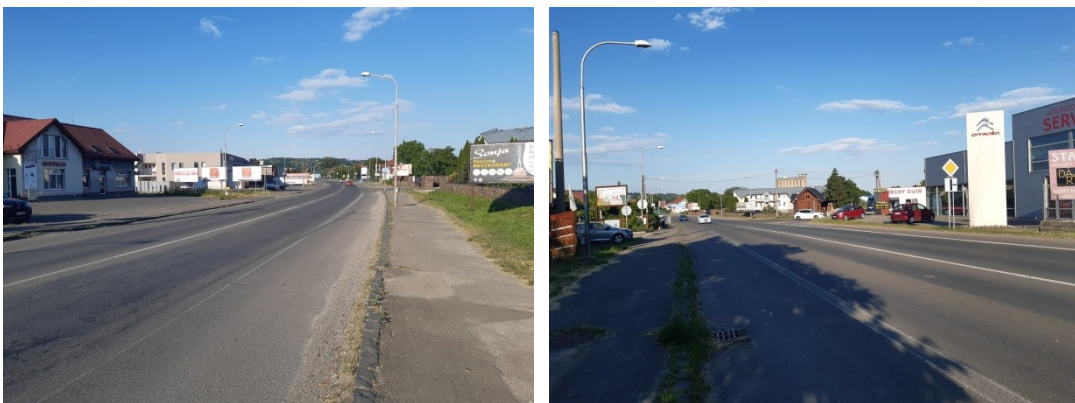
V tomto 860 metrov dlhom úseku vedie cyklotrasa po ceste I. triedy I/18 intravilánom mesta Vranov nad Topľou.

Obrázok 345 Predmetný úsek cyklotrasy na ceste I. triedy

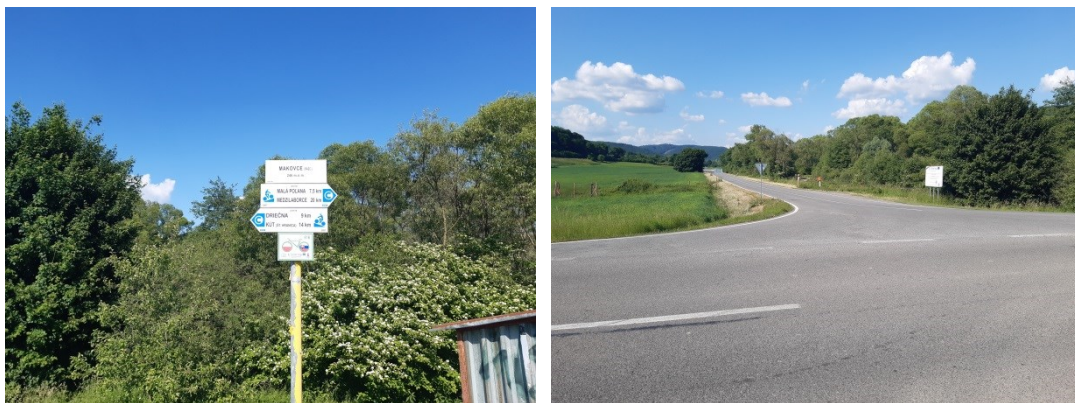
Na cyklosmerovníku v križovatke ciest II/575 a III/3587 pri obci Makovce sa nenachádzajú cyklosmerovky označujúce cyklotrasu Jozefinka alebo Veľkrop - Vladiča - Suchá Driečna.

Obrázok 353 Predmetný cykloturistický smerovník označujúci inú trasu
