Pasportizácia cykloturistických trás v Prešovskom kraji

Technická správa

Odberateľ: Prešovský samosprávny kraj

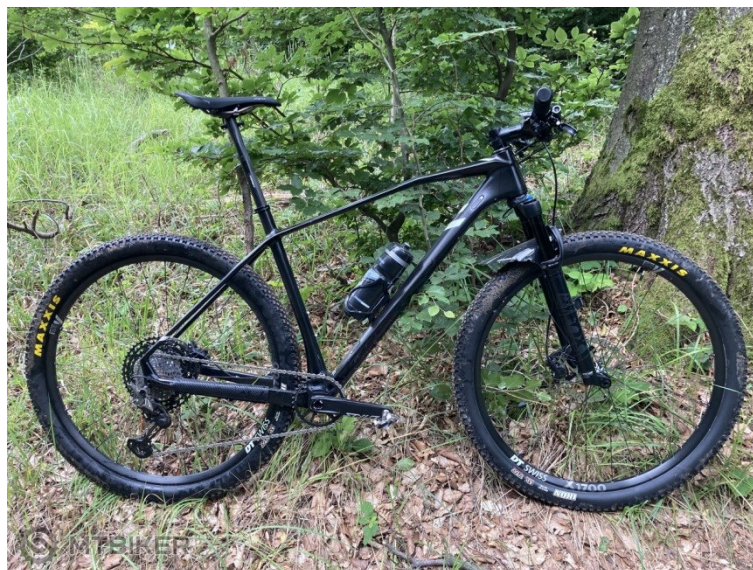
Obrázok 5 Príklad horského bicykla

Ako typický zástupca kategórie horských bicyklov (MTB) bol vybratý bicykel s predným odpružením a 29“ kolesami. Priemer kolies podľa ETRTO je v tomto prípade 622 mm a šírka pneumatík priemerne 56 mm, čo umožňuje bez potreby zmeny ťažiska prejazd cez prekážky približne do 10 cm a do 20 cm pri pridvihnutí kolies, čo si už však vyžaduje určitú technickú zručnosť. Rozsah prevodov umožňuje cyklistom pri kadencii 60 RPM výjazd do stúpaní až 15% pri relatívne nízkych rýchlostiach, aké sú pri rovnakej kadencii na cestnom alebo gravel bicykli nedosiahnuteľné.

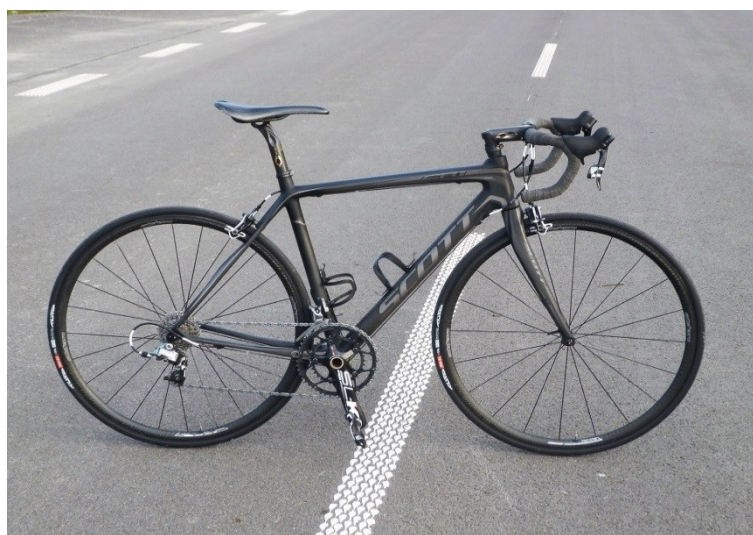
Obrázok 6 Príklad cestného bicykla

Cestné bicykle v minulosti a niektorých technických normách označované tiež ako závodné bicykle (racing bikes) sú určené primárne na jazdu po spevnených komunikáciách. Tomuto použitiu zodpovedá aj šírka plášťov, ktorá sa bežne pohybuje od 23 do 28 mm. Táto šírka umožňuje v sedle pohodlný prejazd iba po nerovnostiach minimálnej veľkosti (v zmysle zadania 3-5 mm). Cestné bicykle zväčša nie sú vybavené odpružením a prevody na ne osádzané sú určené pre vyššie rýchlosti, do menších stúpaní (v porovnaní s MTB).

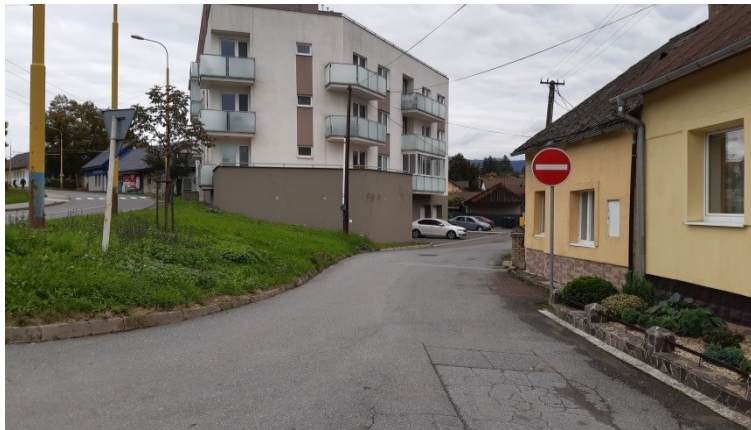
Obrázok 7 Predmetné dopravné značenie

V tomto bode sa nachádza dopravné značenie zakazujúce vjazd všetkých vozidiel č. 230.

Navrhované riešenie:

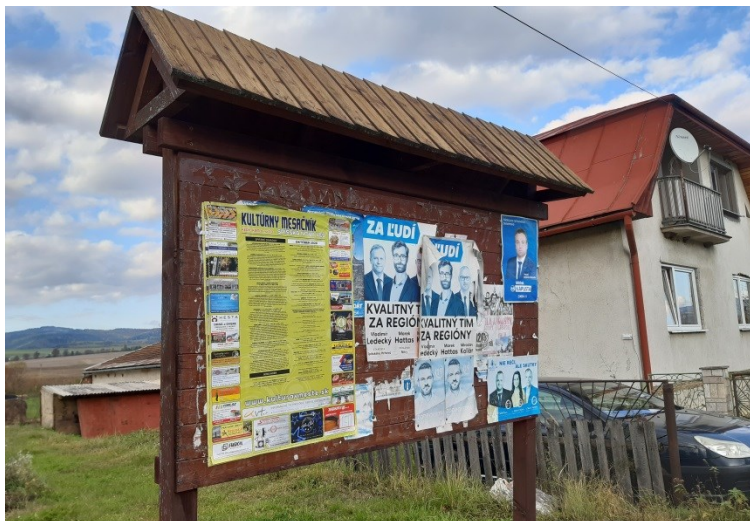
Obrázok 9 Poškodená cyklomapa

Cyklomapa prekrytá doskami a zrejme využívaná ako vývesná tabuľa.

Navrhované riešenie:

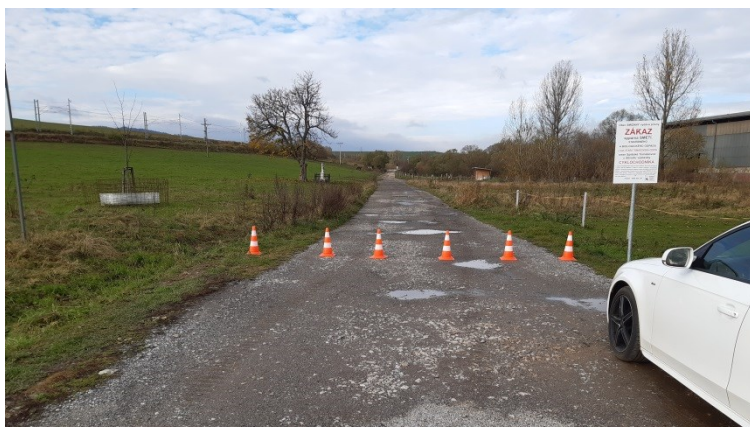
Obrázok 10 Dopravné obmedzenie

Na Tomašovskej ulici v Smižanoch sa nachádza dopravné značenie a kužele obmedzujúce vjazd na účelovú komunikáciu z dôvodu výstavby cyklotrasy.

Navrhované riešenie:

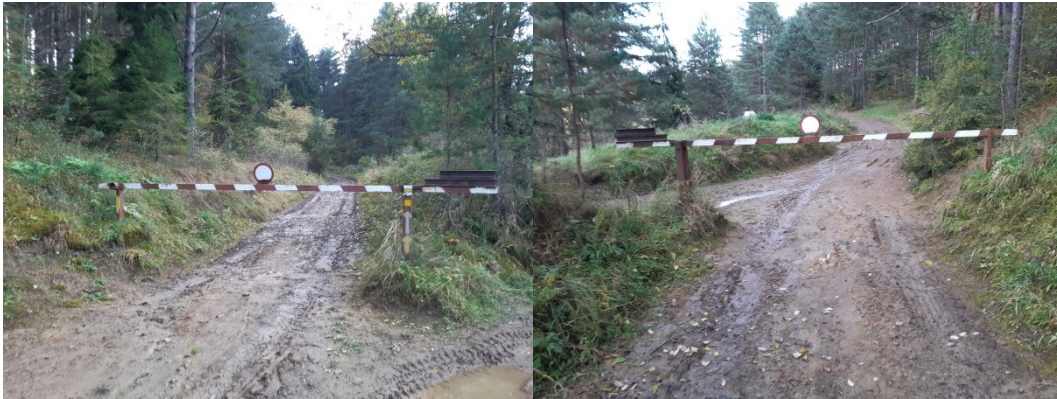
Obrázok 11 Predmetná závora

Závora na účelovej komunikácii nad obcou Domaňovce. Závora sa navyše nachádza v Trase 383 popísanej nižšie. Na prítomnosť závory neupozorňuje žiadne značenie.

Navrhované riešenie:

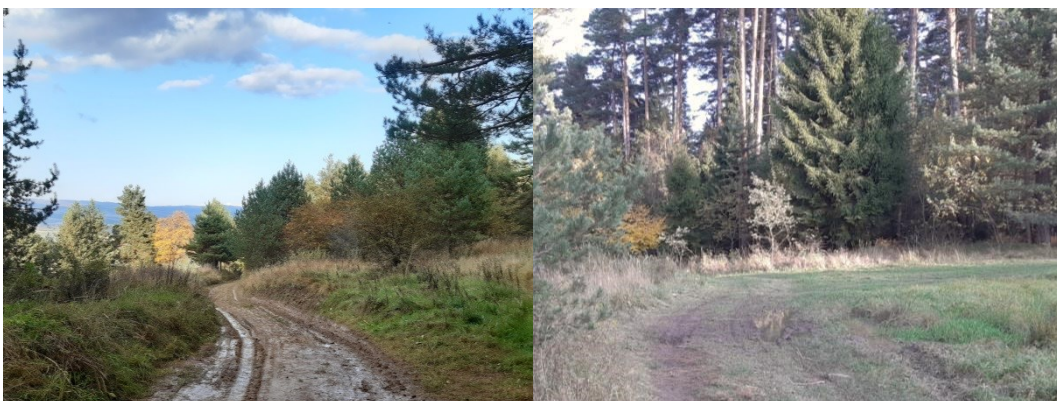
Obrázok 12 Nezjazdný úsek cyklotrasy

Vozovka účelovej komunikácie medzi obcami Domaňovce a Danišovce je v úseku dlhom 1,9 km po daždi nezjazdná.

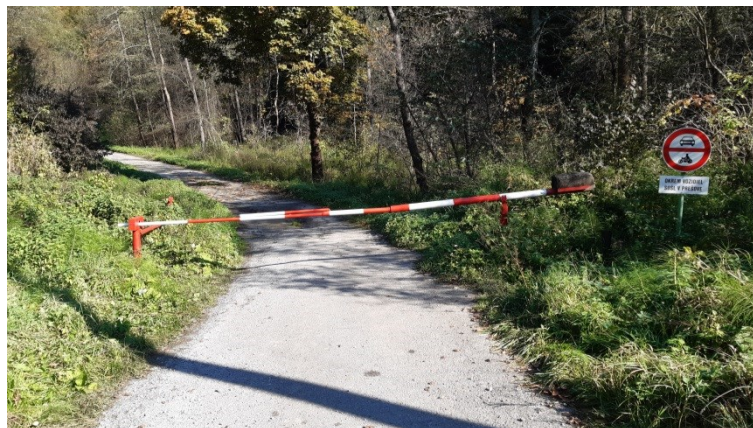
Obrázok 14 Predmetná závara

Závora na účelovej komunikácii pred križovatkou s cestou II/546. Na prítomnosť závary neupozorňuje žiadne značenie.

Navrhované riešenie:

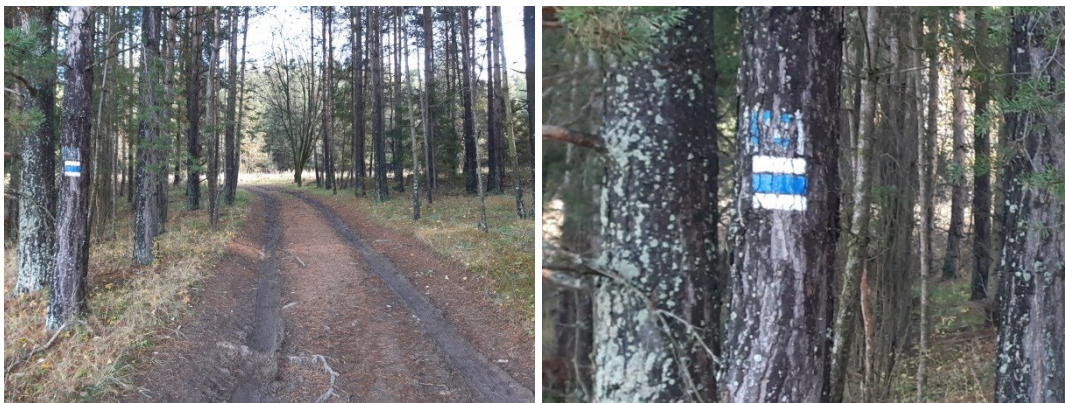
Obrázok 16 Stav cykloturistickeho značenia

Na celej cyklotrase sa nenachádzajú žiadne cyklosmerovníky informujúce o existencii cyklotrasy, či jej označení a určení. Na tejto približne 8,9 km dlhej cyklotrase sa nachádzajú iba asi 2 cykloznačky modrej farby v relatívne zlom stave.

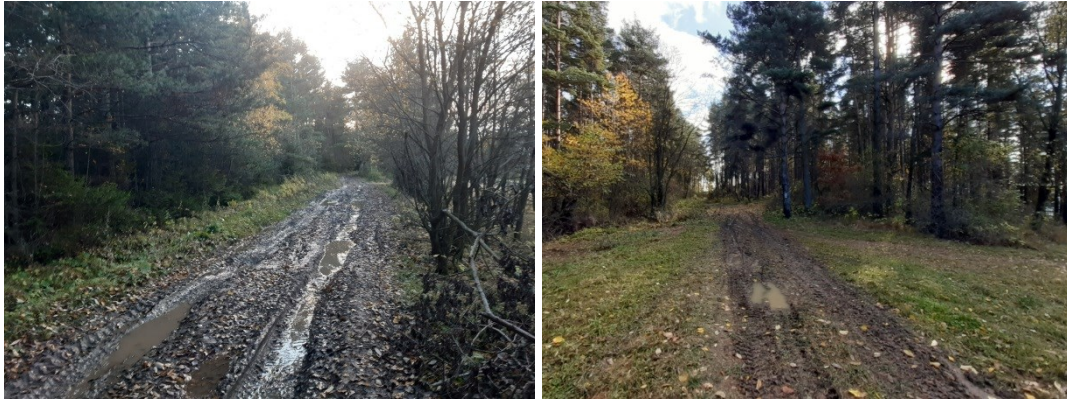
Obrázok 17 Lesné cesty medzi Abrahamovcami a Pod Vtáčim vrchom

Medzi časťou obce Pikovce a obcou Vlkovce vedie cyklotrasa 2884 po lesných cestách poškodených prejazdom lesných mechanizmov ale najmä motoriek. Keďže traktory v lese vyjzdili priečne nerovnosti (koľaje) ťažko zjazdne aj na motorke, motorkári rozbahnili aj zvyšok voľnej šírky komunikácií, čím maximálne sťažili prejazd cyklistov.

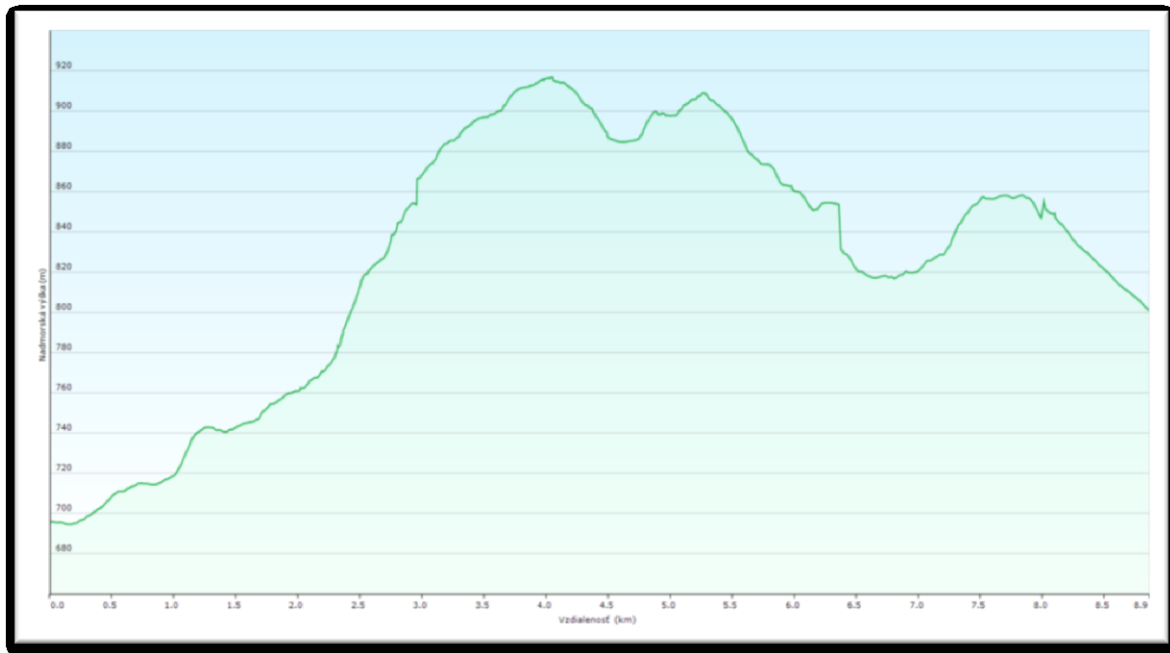
Obrázok 18 Pozdĺžny profil cykloturistickej trasy

Dĺžka úsekov s max. pozdĺž. sklonom: spolu až 3,5% dĺžky trasy presahuje max. sklon 15% a až 10% dĺžky aj sklon 10%

Prevýšenie: celkové stúpanie 303 m, celkové klesanie 198 m

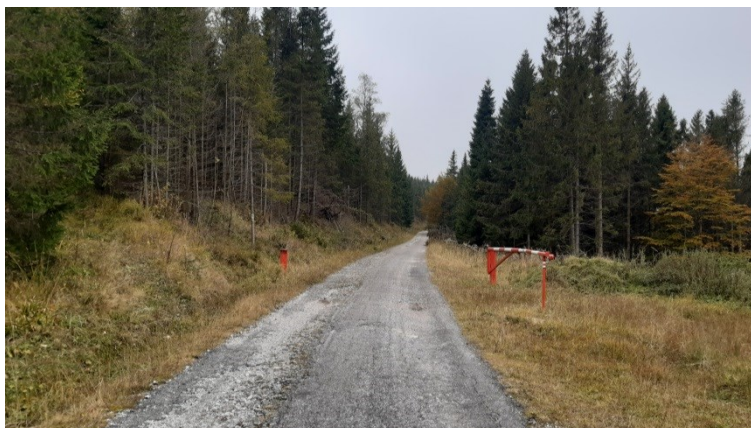
Obrázok 19 Predmetná závara

Závora na účelovej komunikácií pri Sedle pod Škapovou. Na prítomnosť závory neupozorňuje žiadne značenie.

Navrhované riešenie:

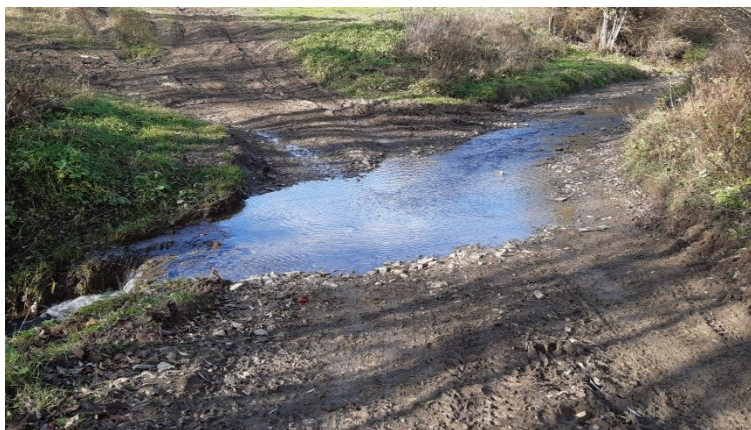
Obrázok 22 Predmetný brod

Brod na Táborovom potoku v obci Ľutina neumožňuje bezpečný prejazd cyklistov.

Navrhované riešenie:

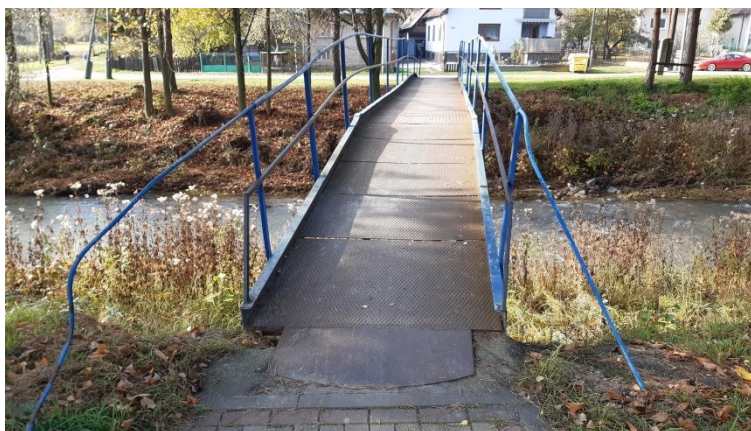
Obrázok 23 Predmetná lávka

Lávka na potoku Ľutinka v obci Ľutina svojou šírkou 1,36 m neumožňuje bezpečnú jazdu cyklistov.

Navrhované riešenie:

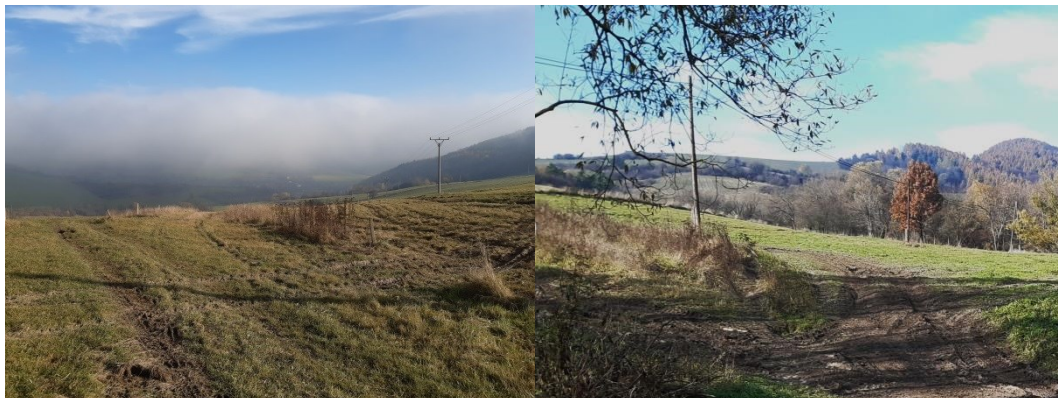
Obrázok 24 Predmetný problematický úsek lúky

Za vyššie popisovaným brodom vedie cyklotrasa po účelovej komunikácii do obce Hanigovce. Keďže je komunikácia nespevnená, nedostatočne odvodnená a využívajú poľnohospodárske mechanizmy, komunikácia sa stala nezjazdnom a tak traktory vyjzdili

v poli ďalšie dve nespevnené stopy vedúce paralelne s pôvodnou komunikáciou. Úsekom nie je možné bezpečne prejsť ani na horskom bicykli.

Navrhované riešenie:

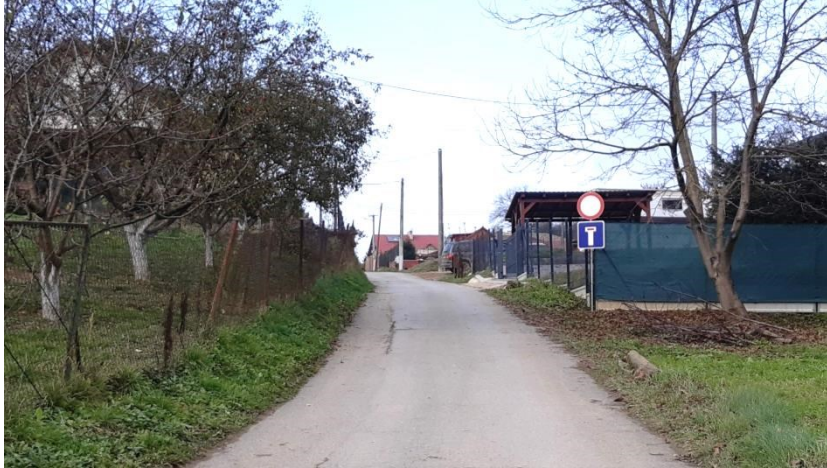
Obrázok 28 Predmetné dopravné značenie

V tomto bode sa nachádza dopravné značenie zakazujúce vjazd v oboch smeroch č. 231.

Navrhované riešenie:

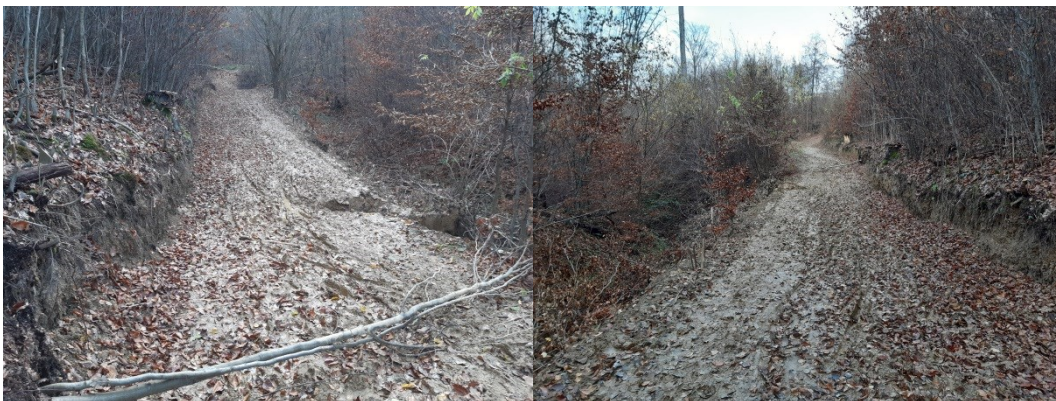
Obrázok 29 Poškodená komunikácia na cyklotrase

V predmetnom bode bola v nedávnej minulosti zhotovená nespevnená účelová komunikácia v záreze. Keďže nedošlo k spevneniu svahu a komunikácie a ani jej dostatočnému odvodneniu, časť komunikácie a svahu nad ňou sa zosunuli.

Navrhované riešenie:

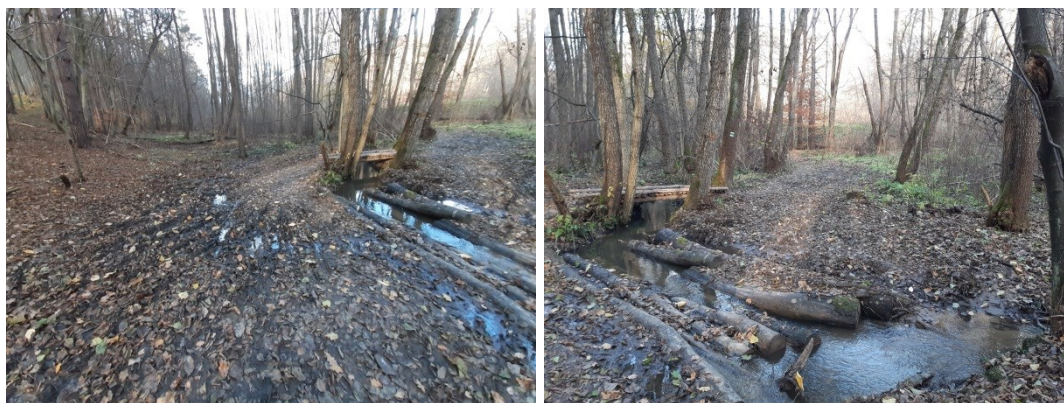
Obrázok 30 Predmetný brod

Brod cez bezmenný potok nad obcou Radatice neumožňuje bezpečný prejazd cyklistov. Cez koryto potoka už bola vybudovaná lávka, no nie je prejazd po nej nie je pre cyklistov bezpečný a ústí do rozliateho koryta potoka.

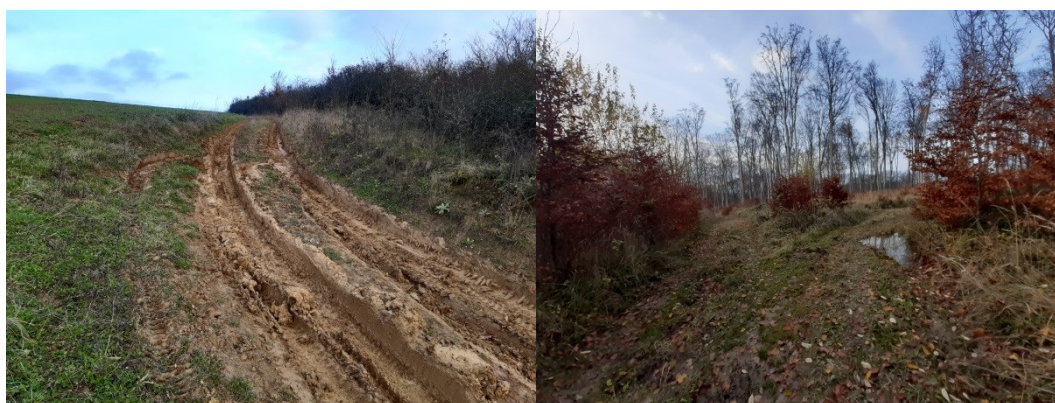
Obrázok 31 Najviac poškodené úseky komunikácie

Cyklotrasa je v úseku medzi obcou Radatice a Malkovskou Hôrkou vedený po nespevnenej poľnej a lesnej ceste. Komunikácie zrejme neboli dlhšiu dobu udržiavané a tak ich prejazd mechanizmov poškodil- vytvorili sa priečne nerovnosti, tzv. koľaje.

Vyrovnanie priečných nerovnosti dozerom a vysypanie najproblematickejších častí úseku nad obcou Radatice štrkodrvou a štrkopieskom vhodnej frakcie. V lesnom prostredí bude

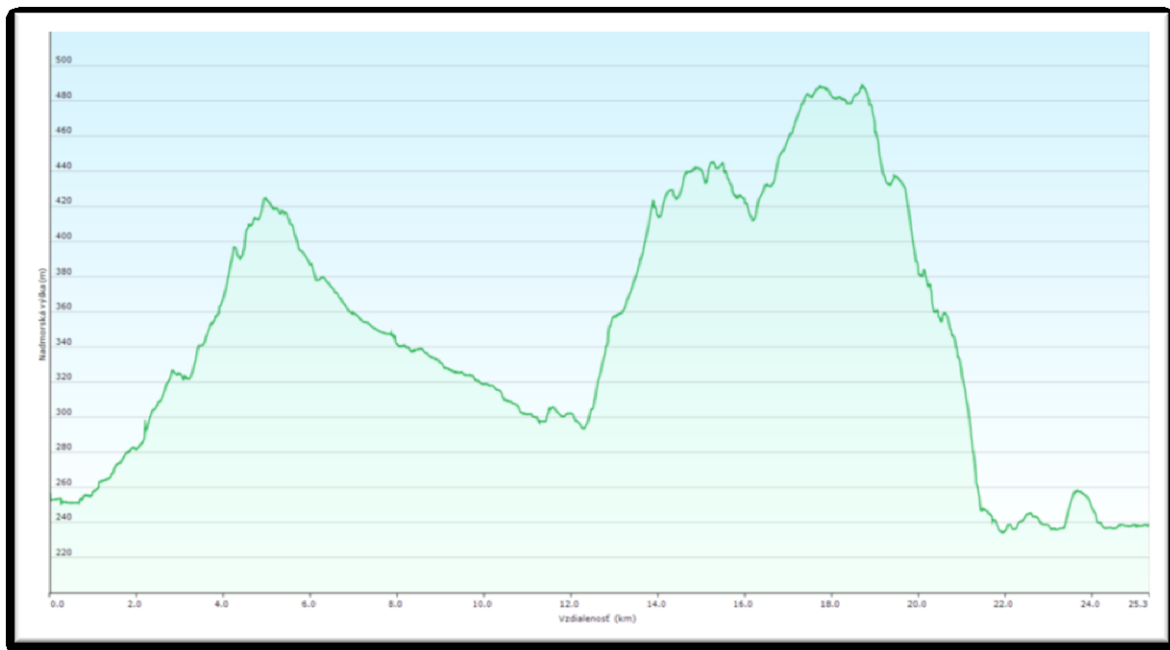
Obrázok 32 Pozdĺžny profil cykloturistickej trasy

Dĺžka úsekov s max. pozdĺž. sklonom: úseky so sklonom viac ako 10% majú sumárnu dĺžku viac ako 3 km, čo predstavuje 10% dĺžky trasy

Prevýšenie: celkové stúpanie 541 m, celkové klesanie 541 m

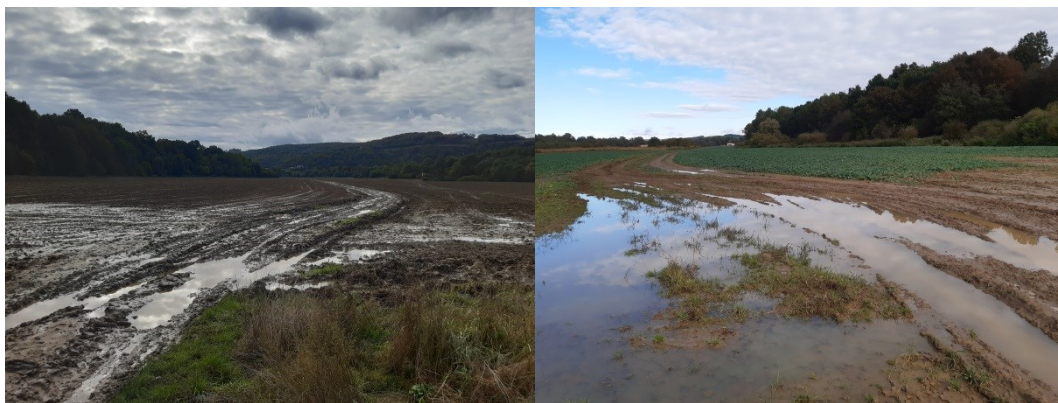
Obrázok 33 Predmetný neprejazdný úsek cyklotrasy

Cyklotrasa 5873 v úseku medzi Kojaticami a Rokycanmi vedie po účelovej komunikácii cez pole. Keďže komunikácie nie je spevnená, nachádza sa pod svahom bez odvodnenia, na brehu rieky a poľnohospodárske mechanizmy ju využívajú na presuny počas orby za každého počasia, počas celého roka, je možné predpokladať, že bude pre cyklistov nezjazdná značnú časť roka.

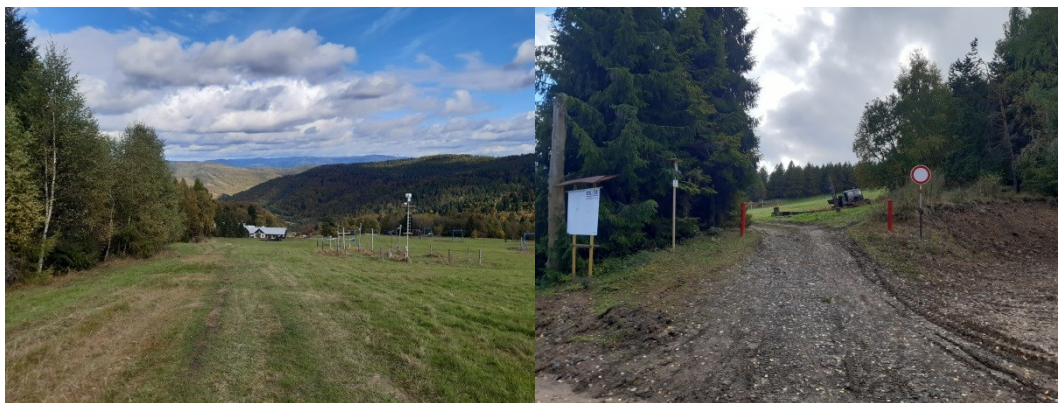
Obrázok 34 Predmetný náročný úsek cyklotrasy

Vyhodnotenie pozdĺžneho sklonu je samostatnou časťou vyhodnotenia cyklotrasy, no v tomto úseku trasa vedie voľným terénom, po lyžiarskej zjazdovke, na konci ktorej je zrejme ilegálne osadeným dopravným značením zakázaný vjazd všetkých vozidiel. Celý úsek má dĺžku 2,6 km, zjazdovka približne 700 metrov.

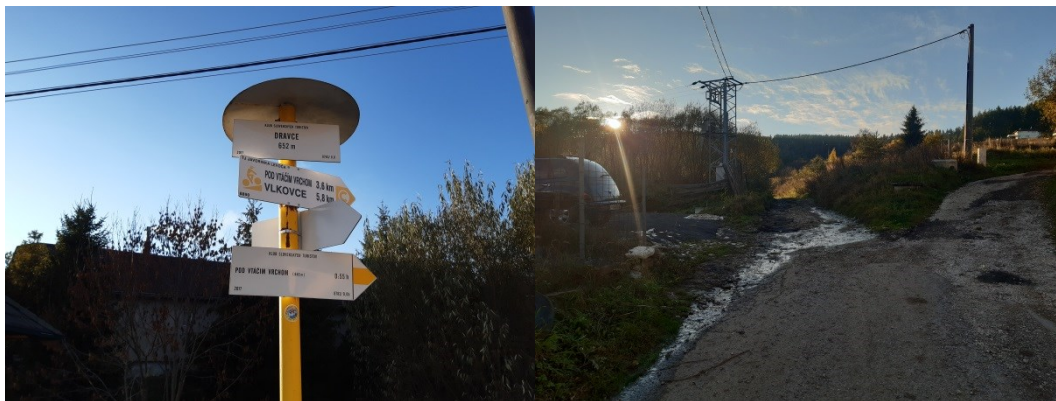
Obrázok 36 Predmetné úseky neexistujúcej cyklotrasy

Trasa v skutočnosti nie je v teréne vôbec vyznačená cykloturistickým ani dopravným značením. Prechádza tiež náročným terénom, ktorým už vedie žltá cyklotrasa č. 8890.

Navrhované riešenie:

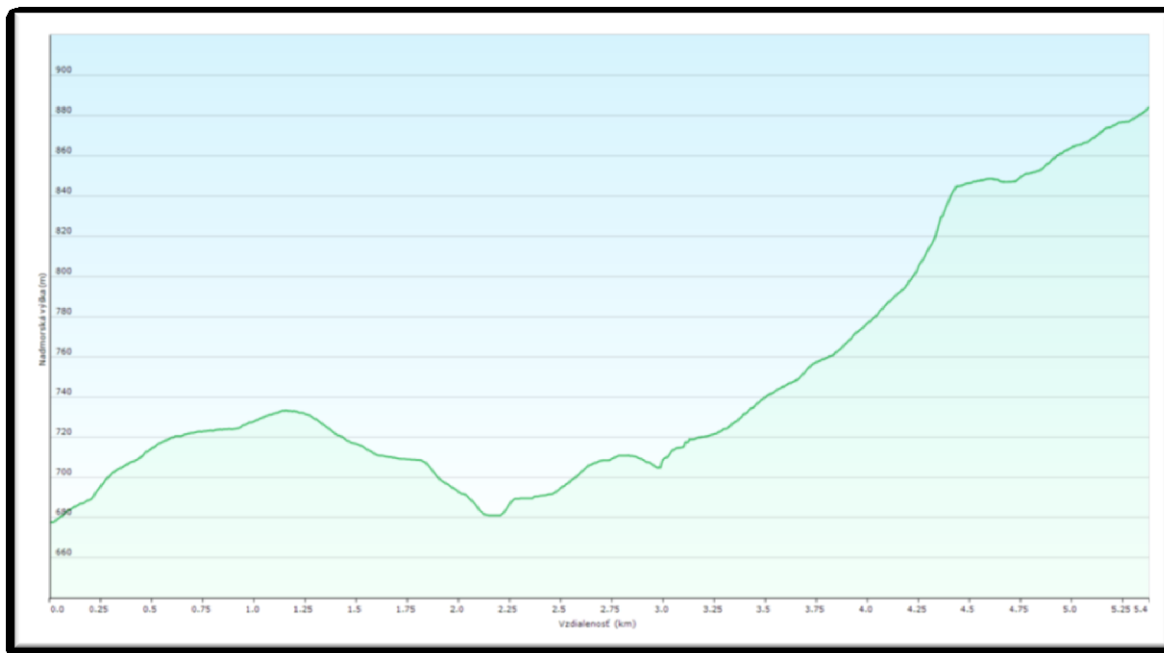
Obrázok 37 Pozdĺžny profil cykloturistickej trasy

Dĺžka úsekov s max. pozdĺž. sklonom: spoločná dĺžka úsekov so sklonom nad 10% je približne 617 m a sklonom nad 15% 202m, teda cca 4% celkovej dĺžky

Prevýšenie: celkové stúpanie 266 m, celkové klesanie 59 m

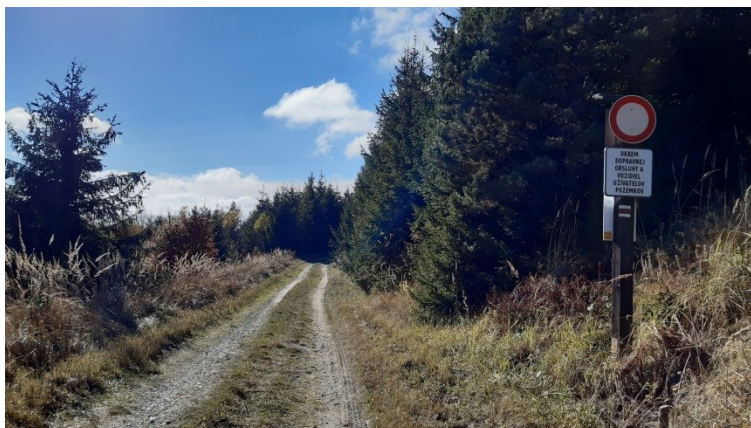
Obrázok 38 Predmetné dopravné značenie

V tomto bode sa nachádza dopravné značenie zakazujúce vjazd všetkých vozidiel č. 231.

Navrhované riešenie:

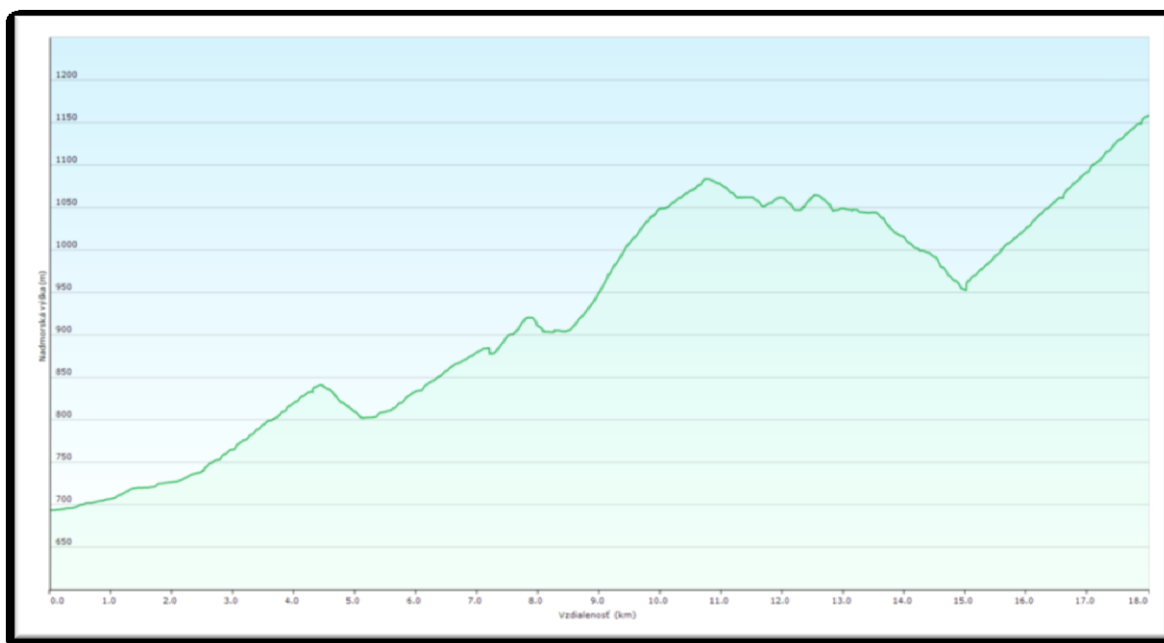
Obrázok 39 Pozdĺžny profil cykloturistickej trasy

Dĺžka úsekov s max. pozdĺž. sklonom: sklon do 8% dosahuje 85% dĺžky trasy a sklon menej ako 10% má 93% dĺžky trasy

Prevýšenie: celkové stúpanie 691 m, celkové klesanie 225 m

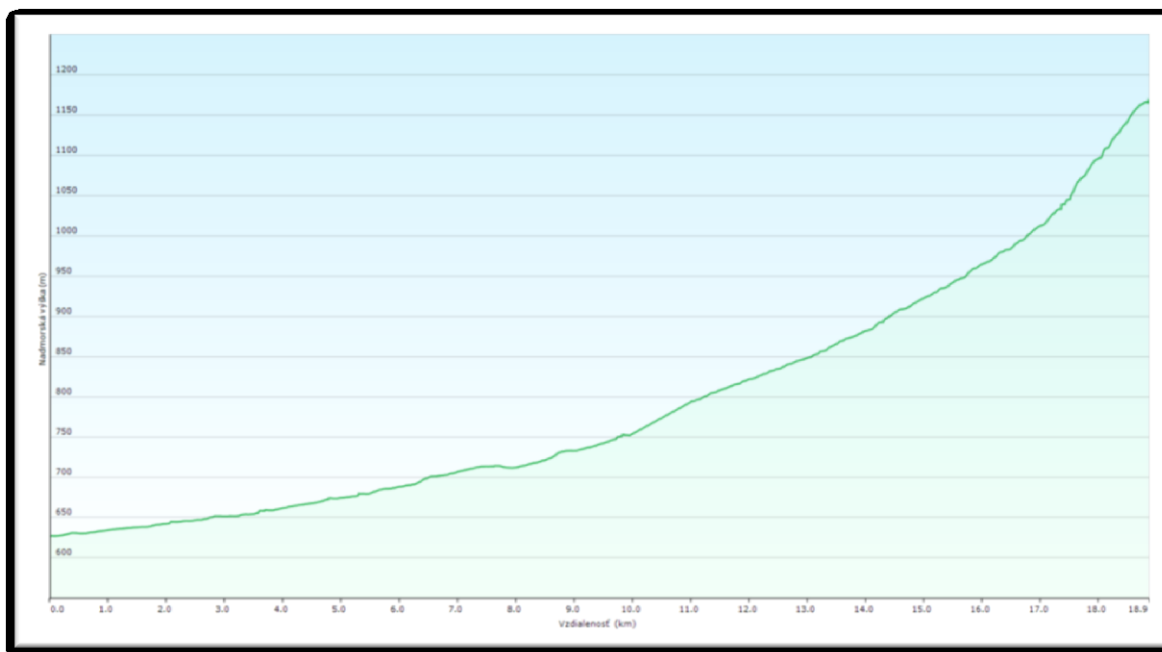
Obrázok 40 Pozdĺžny profil cykloturistickej trasy

Dĺžka úsekov s max. pozdĺž. sklonom: 3,2% dĺžky trasy presahuje sklon 10%

Prevýšenie: celkové stúpanie 546 m, celkové klesanie 8 m

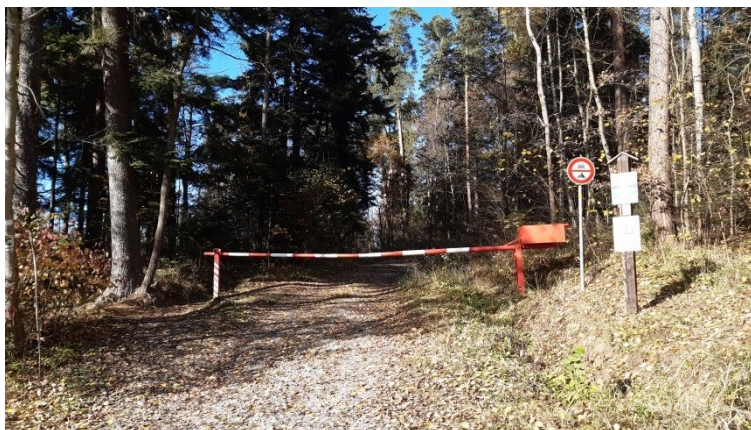
Obrázok 41 Predmetná závora

Táto závoja sa nachádza v mieste Druhá Lúka neďaleko Mariánskej hory na vjazde na štrkovú účelovú komunikáciu.

Navrhované riešenie:

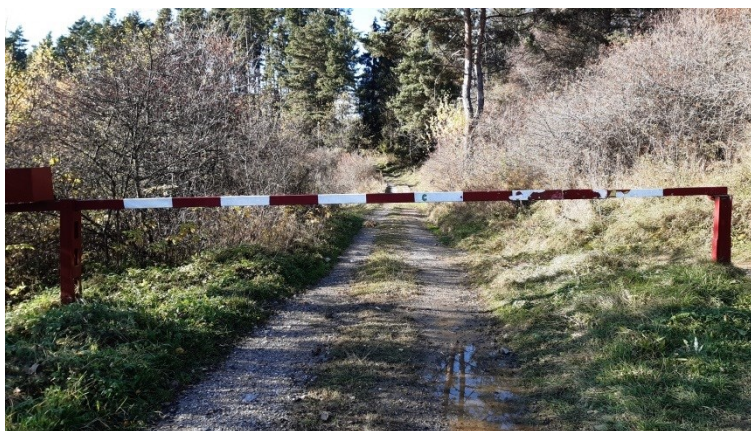
Obrázok 42 Predmetná závora

Táto závora sa nachádza na účelovej komunikácii pri Obci Uloža v smere k rázcestiu Kúty. Na prítomnosť závory neupozorňuje žiadne značenie.

Navrhované riešenie:

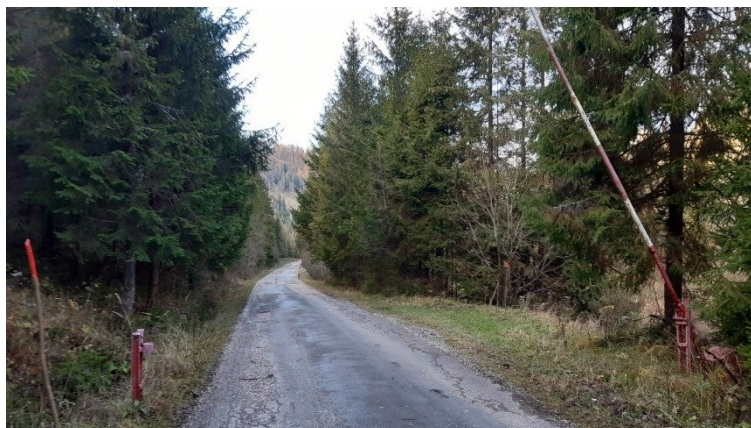
Obrázok 43 Predmetná závora

Táto závora sa nachádza na ceste III/3204 pod vrchom Okrúhly hrb v doline Torusy. Pri závore sa nachádza iba dopravná značka č. 232 zakazujúca vjazd motorovým vozidlám.

Navrhované riešenie:

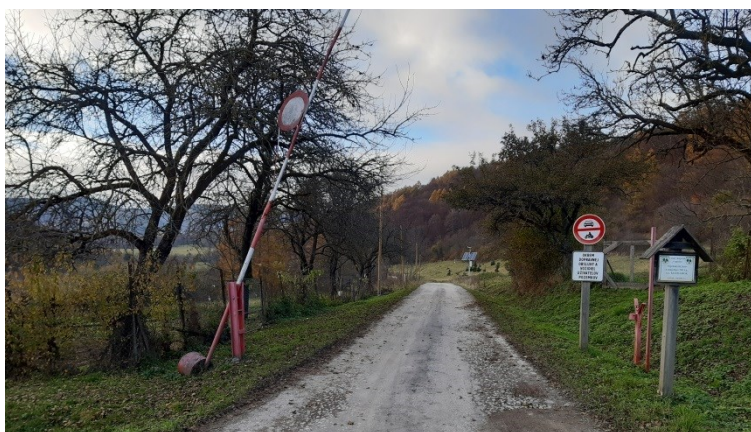
Obrázok 44 Predmetná závora nad obcou Tichý potok

Táto závora sa nachádza na ceste III/3204 nad obcou Tichý potok v doline Torusy. Pri závore sa nachádza iba dopravná značka č. 232 zakazujúca vjazd motorovým vozidlám. Rampa sa nachádza pri hranici bývalého vojenského obvodu Javorina.

Navrhované riešenie:

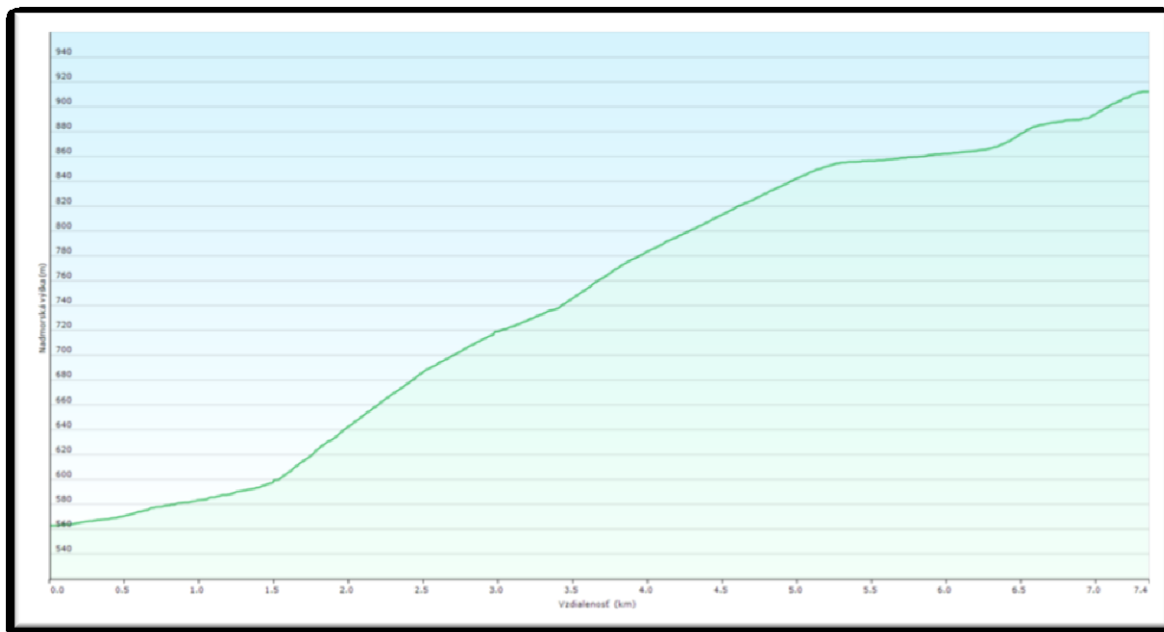
Obrázok 47 Pozdĺžny profil cykloturistickej trasy

Dĺžka úsekov s max. pozdĺž. sklonom: 9,7% dĺžky trasy presahuje sklon 8%

Prevýšenie: celkové stúpanie 350 m, celkové klesanie 0 m

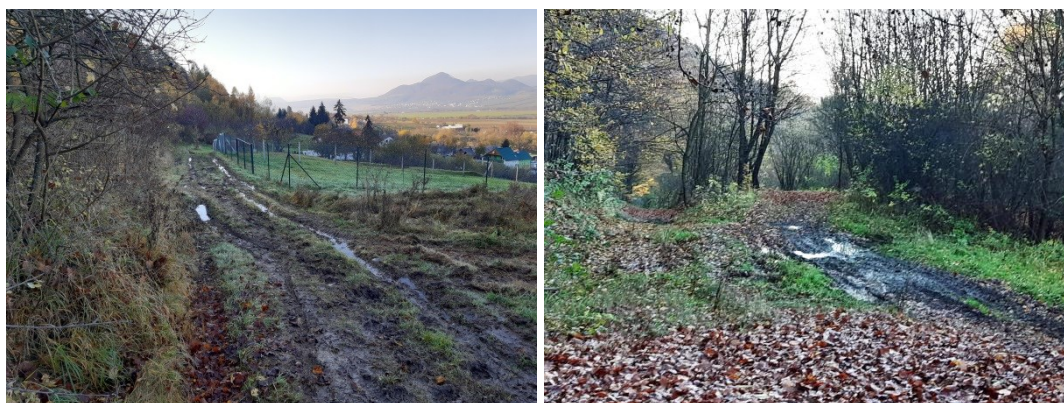
Obrázok 48 Poškodené účelové komunikácie medzi Okružnou a Vyšnou Šebestovou

Táto trasa má v teréne dĺžku 7,3 km. Spája rázcestí Podhradík a cykloturisticкую trasu č. 2896 s obcami Podhradík, Vyšná Šebestová, jej časťou Severná a obcou Okružná. Účelové komunikácie medzi Severnou a Okružnou sú však znečistené dobytkom a prejazdom mechanizmov a teda značnú časť roka nezjazdné.

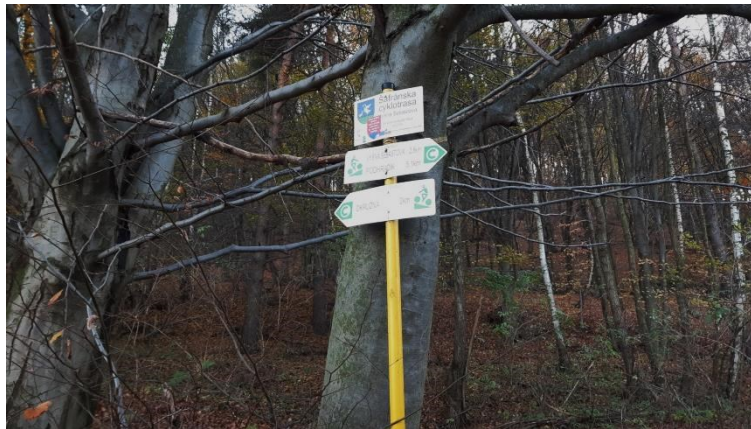
Obrázok 49 Poškodený cyklosmerovník

Poškodený smerovník nad časťou obce Vyšná Šebestová Severná. Smerovník bol vytiahnutý z pôvodného miesta a priviazaný páskou o strom.

Navrhované riešenie:

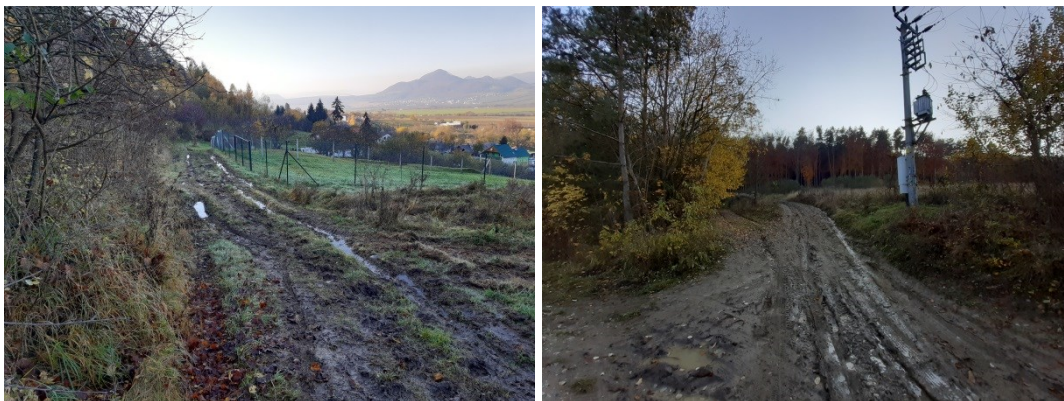
Obrázok 50 Poškodené účelové komunikácie medzi Okružnou a Vyšnou Šebestovou

Účelové komunikácie medzi Vyšnou Šebestovou, časťou Severná a Okružnou sú znečistené dobytkom a poškodené prejazdom mechanizmov. Z tohto dôvodu boli počas merania nezjazdné, pričom tento stav sa zrejme opakuje, keďže v okolí sa nachádzajú obhospodarované lúky a les.

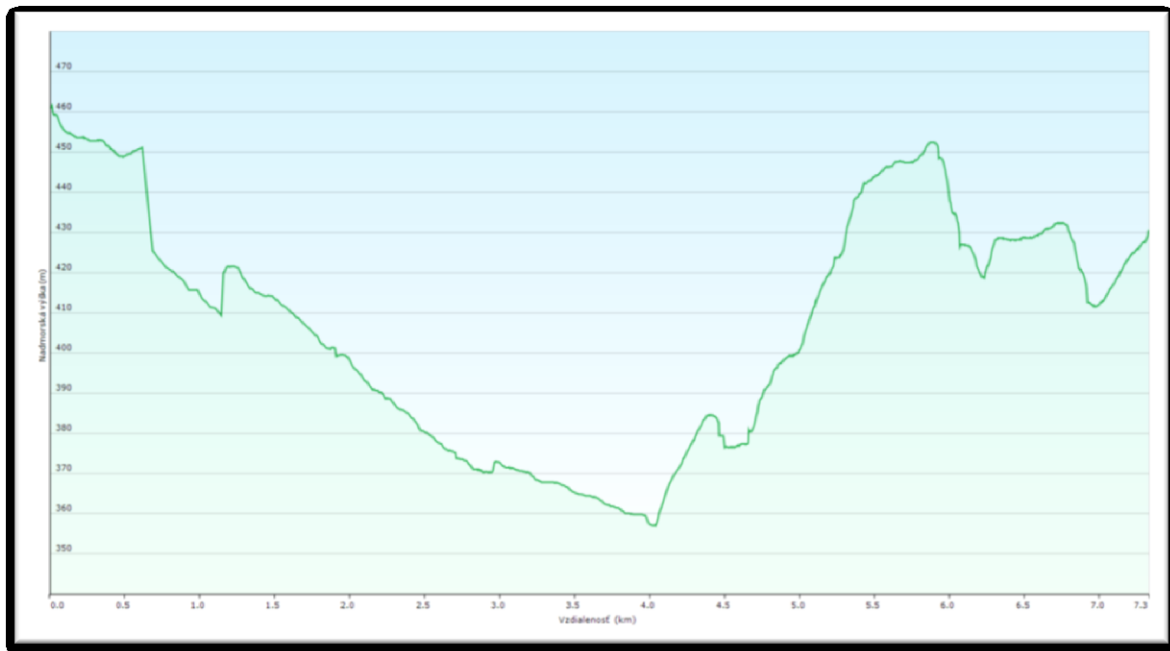
Obrázok 51 Pozdĺžny profil cykloturistickej trasy

Dĺžka úsekov s max. pozdĺž. sklonom: stúpania so sklonom viac ako 15% dosahujú spoločnú dĺžku približne 184 m, čo predstavuje 3% dĺžky trasy, úseky so sklonom väčším ako 10% tvoria spolu 7% dĺžky trasy

Prevýšenie: celkové stúpanie 182 m, celkové klesanie 152 m

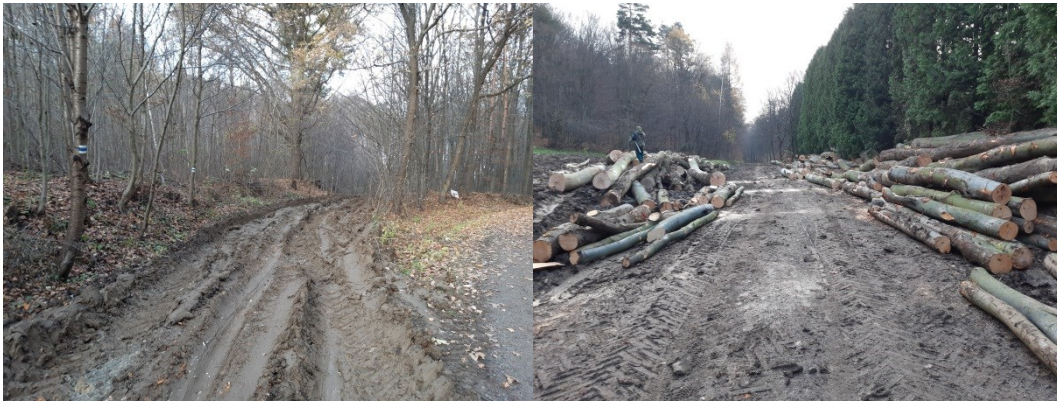
Obrázok 55 Ťažba v okolí cyklotrasy

smerovníku je označená ako tras č. 8851. V čase merania prebiehala v okolí lesného skladu Ortáše ťažba a cyklotrasa bola neprejazdná.

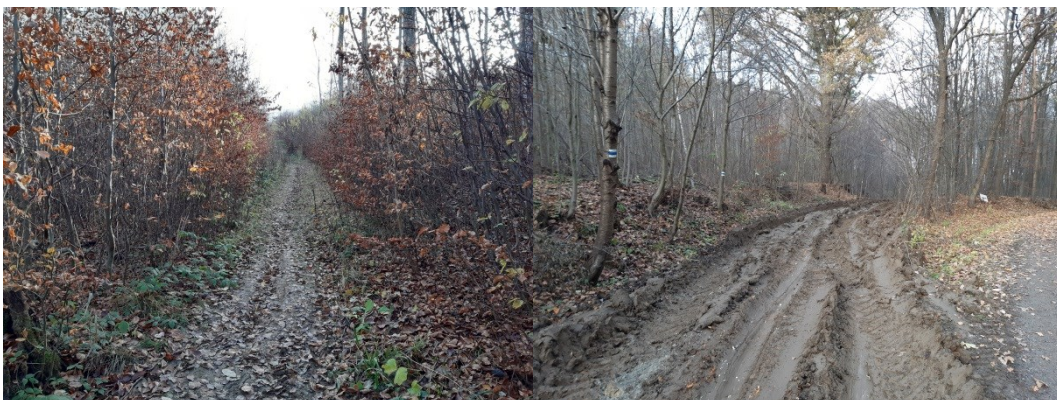
Obrázok 56 Úzke miesto a ťažba v úseku

Vysoký pozdĺžny sklon, nespevnený povrch a relatívne nízka šírka prechodového prierezu v tomto úseku cyklotrasy ho predurčujú pre jednosmerné využitie. Pri výjazde smerom nahor z parkoviska k Ortášom môže dochádzať k stretu cyklistov jazdiacich vyššou rýchlosťou smerom nadol. Pre výjazd je pritom možné použiť paralelnú spevnenú účelovú komunikáciu s prijateľnejším sklonom, na ktorú ale nesmeruje cykloturistická smerovka. V úseku tiež v čase merania prebiehala ťažba.

Navrhované riešenie:

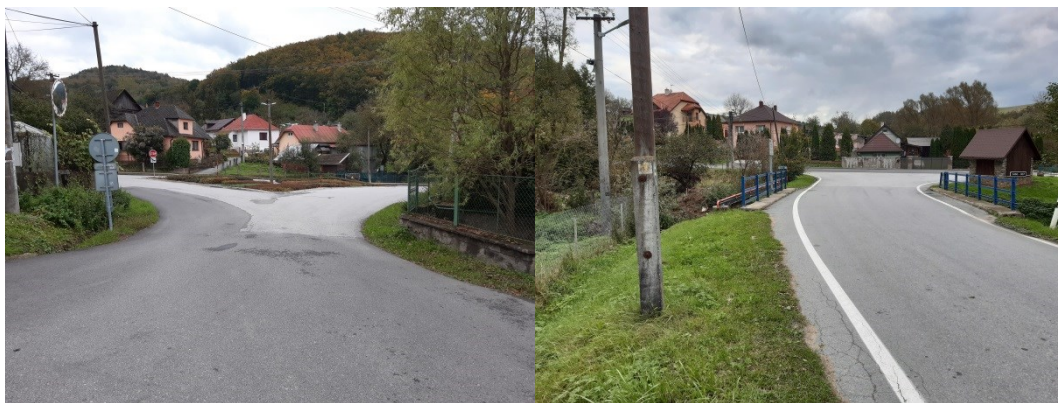
Obrázok 58 Začiatok a koniec cykloturistickej trasy 8882

Tieto body reprezentujú začiatkový a koncový bod cyklotrasy. Keďže sa v nich nenachádzajú cyklosmerovníky, o existencii cyklotrasy potenciálni používatelia vôbec nie sú informovaní. Cykloturistické značenie však absentuje v celom úseku cyklotrasy. V bode PSK107 sa navyše cyklotrasa pripája na cyklotrasu č. 5873.

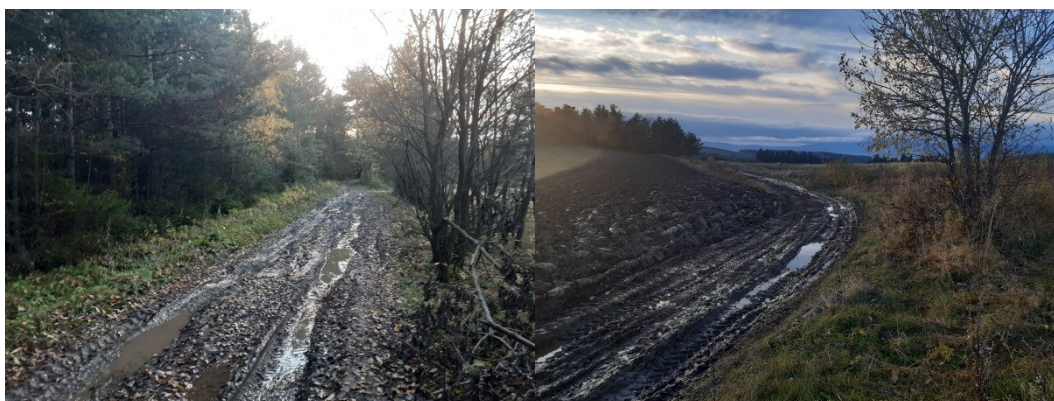
Obrázok 60 Lesné cesty poškodené prejazdom traktorov a motoriek

Táto trasa má v teréne dĺžku 16,1 km a je vyznačená ako okruh. Prechádza obcami Vlkovce, Dlhé Stráže a Dravce. V obci Dravce by sa k nej mala pripájať cyklotrasa č. 5878, no tá nie je vyznačená. Cyklotrasa vedie v južnej časti po ceste III/3200 a v severnej časti, v okolí obce Vlkovce po ceste III/3092. Zvyšok trasy vedie po lesných cestách poškodených prejazdom lesných mechanizmov ale najmä motoriek.

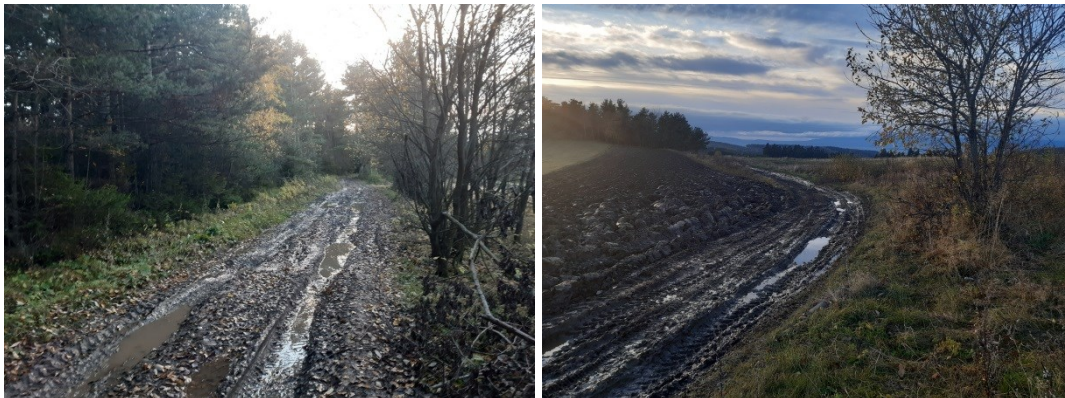
Obrázok 61 Lesné cesty medzi Vlkovcami a Pod Vtáčim vrchom

Medzi obcami Dravce a Vlkovce vedie cyklotrasa 8890 po lesných cestách poškodených prejazdom lesných mechanizmov ale najmä motoriek. Keďže traktory v lese vyjzdili priečne nerovnosti (koľaje) ťažko zjazdne aj na motorke, motocyklisti rozbahnili aj zvyšok voľnej šírky komunikácií, čím maximálne sťažili prejazd cyklistov.

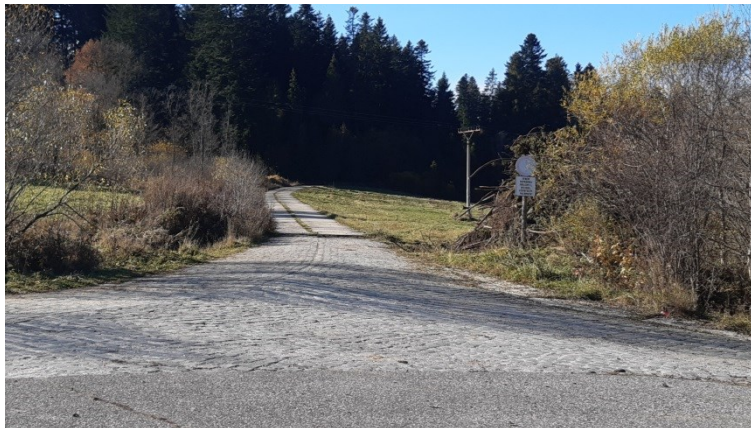
Obrázok 63 Predmetné dopravné značenie

V tomto bode sa nachádza dopravné značenie zakazujúce vjazd v oboch smeroch č. 231. V tomto mieste tiež chýba cyklosmerovník, ktorý by vyznačoval kríženie trás č. 8906 a 5885.

Navrhované riešenie:

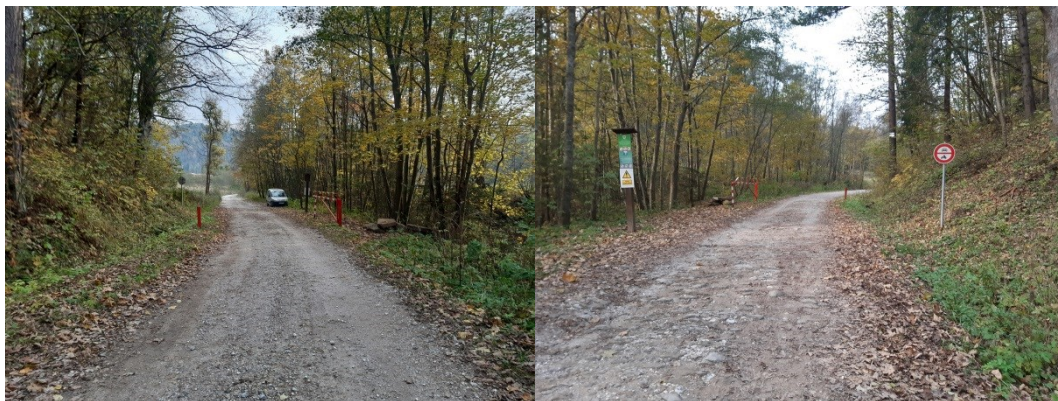
Obrázok 65 Predmetná závora

Závora na účelovej komunikácii nad obcou Domaňovce. Na prítomnosť závory v smere nadol neupozorňuje žiadne značenie.

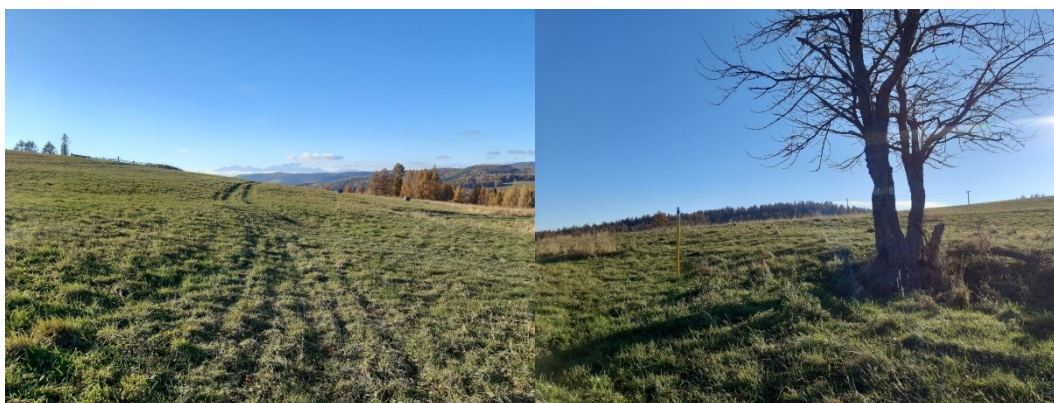
Obrázok 68 Predmetný problematický úsek lúky

Medzi Levočskou dolinou, časťou Závada a obcou Vyšné Repaše vedie cyklotrasa po účelovej komunikácii, resp. lúke. Keďže je komunikácia nespevnená, nedostatočne odvodnená a využívajú poľnohospodárske mechanizmy, komunikácia sa stala nezjazdnou a tak traktory vyjzdili v poli ďalšie nespevnené stopy vedúce paralelne s pôvodnou komunikáciou, alebo pôvodne „vyjazdené“ komunikácie zarástli. Úsekom nie je možné bezpečne prejsť ani na horskom bicykli.
