Pasportizácia cykloturistických trás v Prešovskom kraji

Technická správa

Odberateľ: Prešovský samosprávny kraj

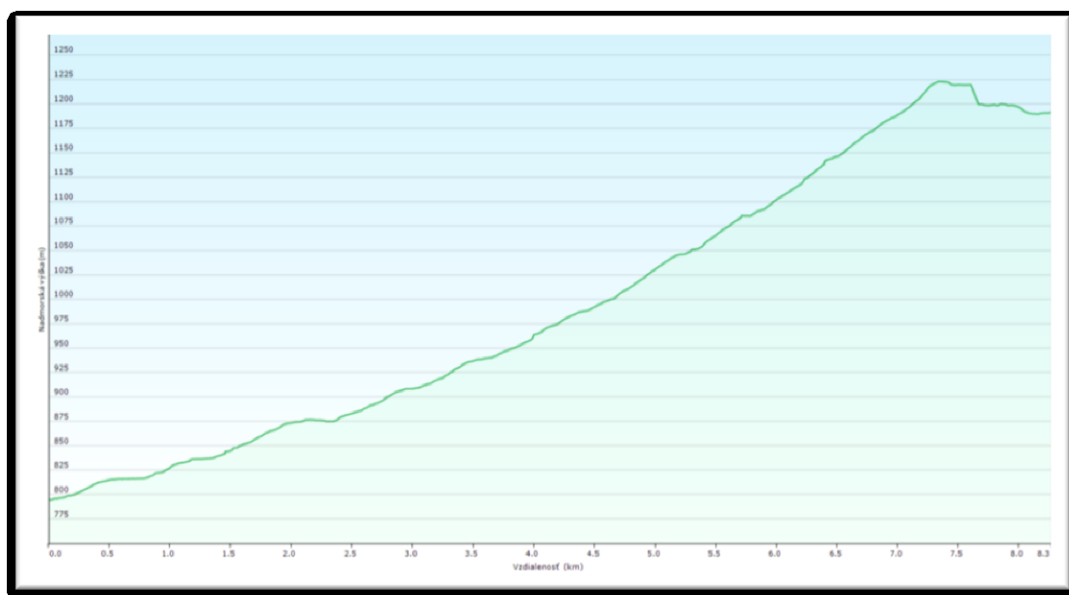
Obrázok 70 Pozdĺžny profil cykloturistickej trasy

Dĺžka úsekov s max. pozdĺž. sklonom: úseky so sklonom do 10% tvoria spolu približne 8,5% dĺžky trasy a nachádzajú sa za prechodom z asfaltbetónovej vozovky na štrkovú pred záverom stúpania na hrebeň

Prevýšenie: celkové stúpanie 431 m, celkové klesanie 35 m

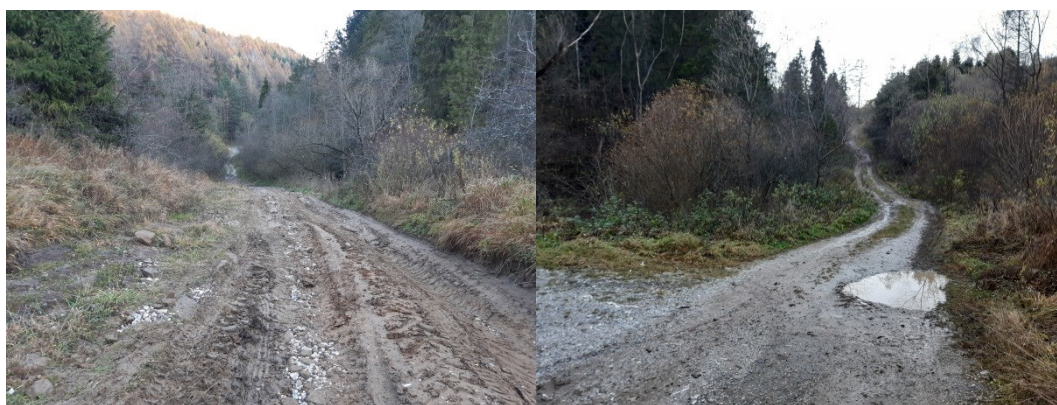
Obrázok 71 Predmetný úsek cyklotrasy 2890

Medzi obcami Jablonov a Pavľany vedie cyklotrasa 2890 po lesných cestách poškodených prejazdom lesných mechanizmov. Prejazd navyše sťažuje vysoký pozdĺžny sklon komunikácie.

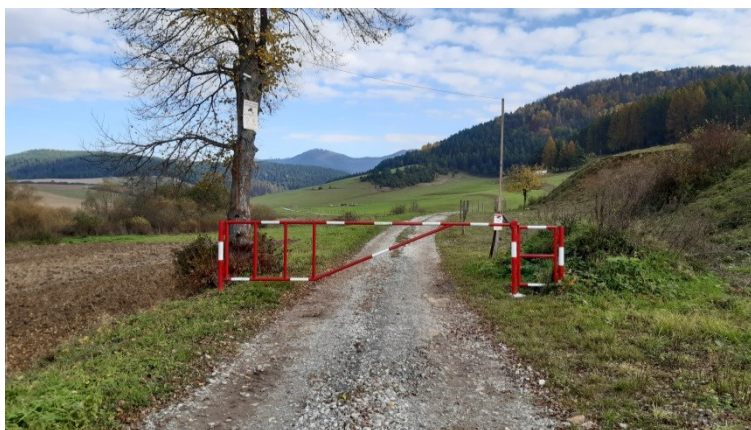
Obrázok 73 Predmetná závora

Závora na účelovej komunikácii nad obcou Žehra. Na prítomnosť závery neupozorňuje žiadne značenie, je však v oboch smeroch dobre viditeľná.

Navrhované riešenie:

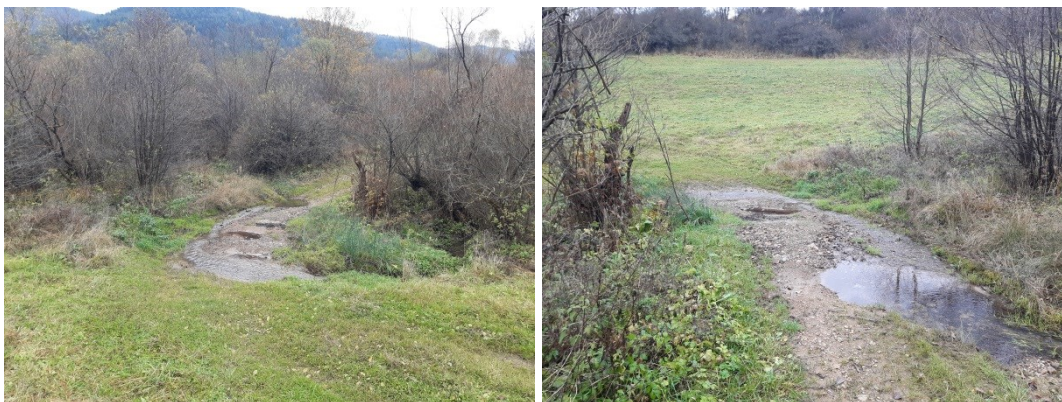
Obrázok 74 Predmetný brod

Brod na potoku Dúbrava pri obci Dúbrava neumožňuje bezpečný prejazd cyklistov.

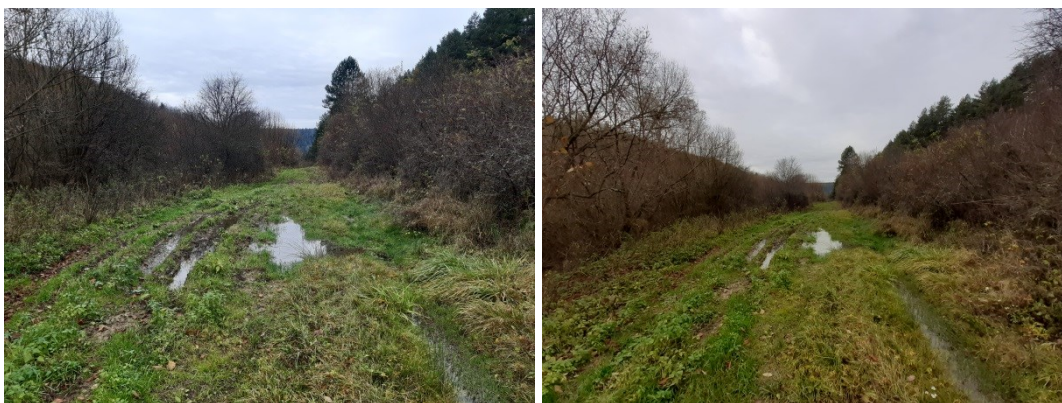
Obrázok 75 Predmetný podmáčaný úsek

Účelová komunikácia medzi obcami Dúbrava a Žehra je vedená pozdĺž potoka Dúbrava, ktorý komunikáciu zaplavuje a tak sa stáva nezjazdná aj pre horské bicykle. Trasa by pritom mala byť určená pre bicykle cestné.

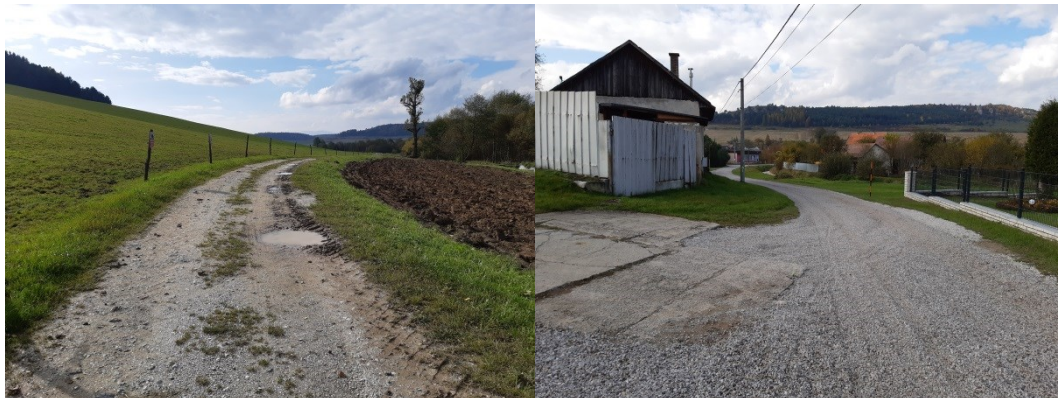
Obrázok 76 Predmetný úsek cyklotrasy pri Žehre

Z dôvodu vedenia cyklotrasy po štrkovej účelovej komunikácii medzi Dúbravou a Žehrou je možné úsek vyhodnotiť ako nevhodný pre jazdu na cestnom bicykli.

Navrhované riešenie:

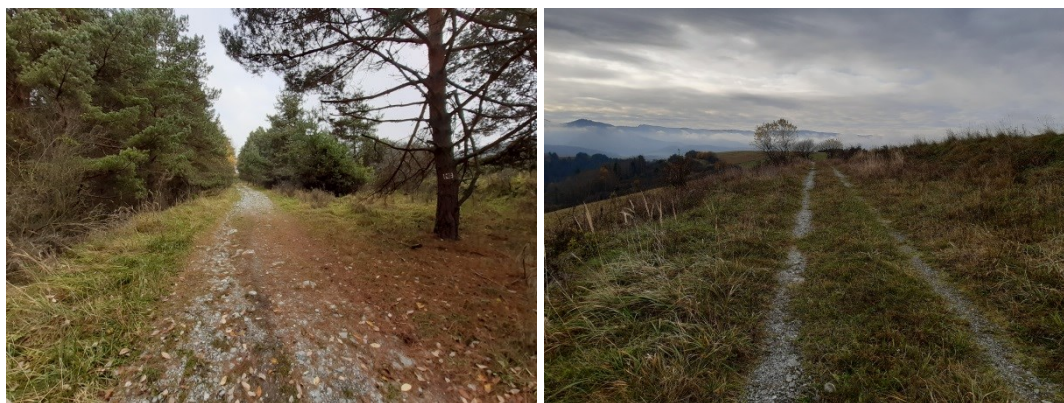
Obrázok 77 Predmetný úsek cyklotrasy medzi Olšavkou a Dúbravou

Z dôvodu vedenia cyklotrasy po štrkovej účelovej komunikácii medzi Olšavkou a Dúbravou je možné úsek vyhodnotiť ako nevhodný pre jazdu na cestnom bicykli.

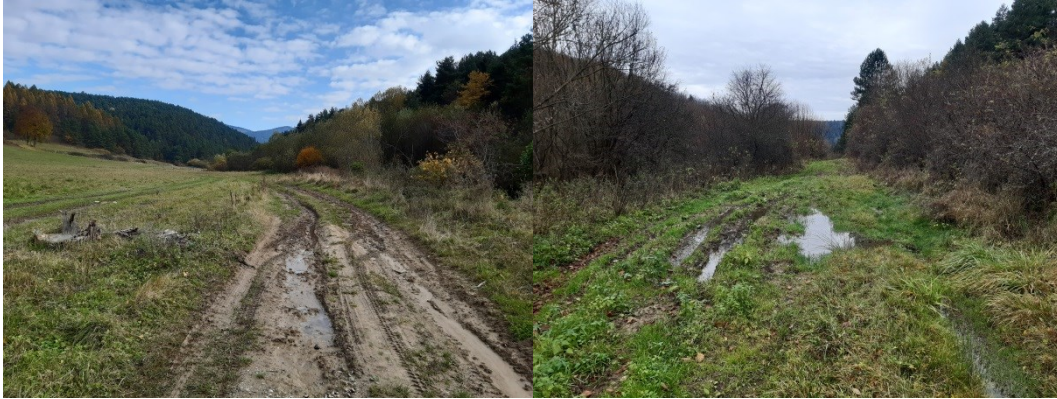
Obrázok 78 Predmetný úsek cyklotrasy medzi Dúbravou a Žehrou

Z dôvodu vedenia cyklotrasy po nespevnenej hlinenej účelovej komunikácii medzi Dúbravou a Žehrou je možné úsek vyhodnotiť ako nevhodný pre jazdu na cestnom bicykli.

Navrhované riešenie:

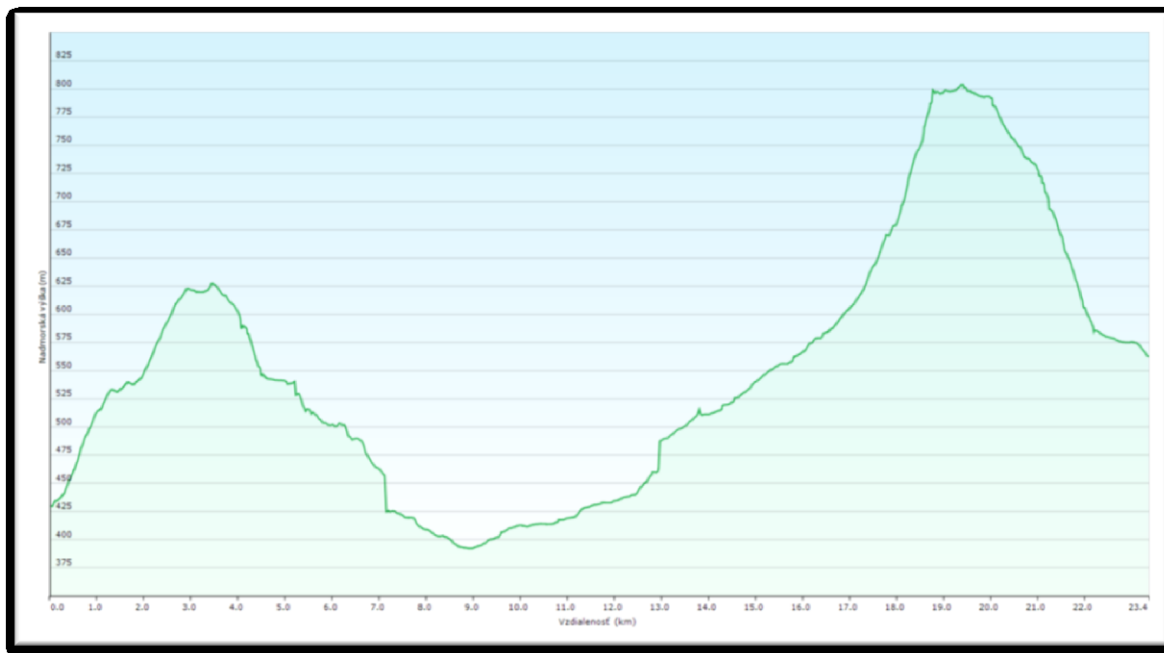
Obrázok 79 Pozdĺžny profil cykloturistickej trasy

Dĺžka úsekov s max. pozdĺž. sklonom: sklon do 8% dosahuje 81% dĺžky trasy a sklon menej ako 10% má 88% dĺžky trasy, 4% dĺžky trasy majú sklon vyšší ako 15% (940 m)

Prevýšenie: celkové stúpanie 636 m, celkové klesanie 504 m

V trase akou vedie cykloturistická trasa 2851c, resp. 2710 podľa cyklosmeroviek, nie je možné viesť cestných cyklistov. Úsekom medzi obcami Dúbrava a Žehra dokonca neodporúčame viesť ani horských cyklistov. Ďalšie úseky cyklotrasy pred sedlom na základe vysokého pozdĺžneho sklonu nie je možné zaradiť ani do kategórie expert. Cyklotrasu v koridore akom je vedená cykloturistickým značením odporúčame zrušiť.

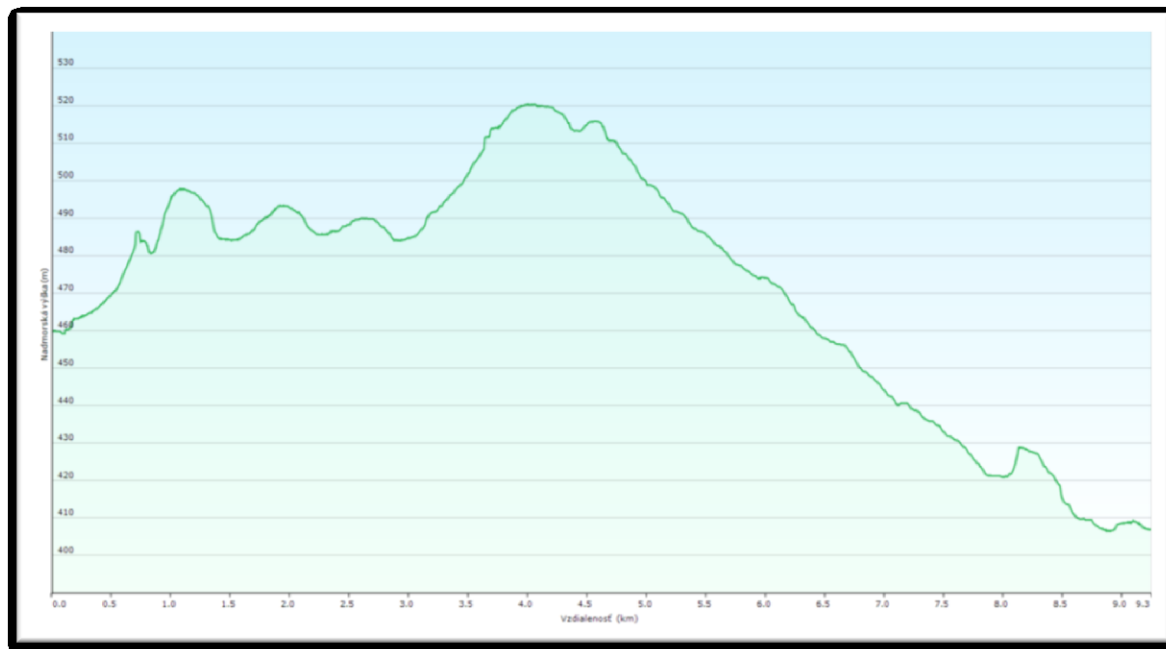
Obrázok 81 Pozdĺžny profil cykloturistickej trasy

Maximálny pozdĺžny sklon: 10% na úseku dlhom 103 metrov

Dĺžka úsekov s max. pozdĺž. sklonom: sklon na cyklotrase nepresahuje 10% a úseky nad 8% tvoria iba 3,3% celkovej dĺžky cyklotrasy

Prevýšenie: celkové stúpanie 107 m, celkové klesanie 160 m

Na základe priaznivých sklonových pomerov a nízkeho podielu nespevnených úsekov je možné trasu zaradiť do kategórie **MTB Rekrea**.

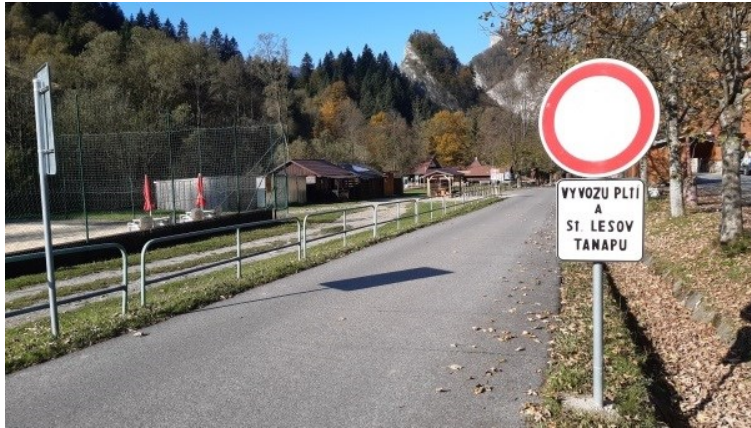
Obrázok 82 Predmetné dopravné značenie

V tomto bode sa nachádza dopravné značenie zakazujúce vjazd v oboch smeroch č. 231.

Nahradenie značky č. 231 značkou č. 232 - Zákaz vjazdu pre všetky motorové vozidlá.

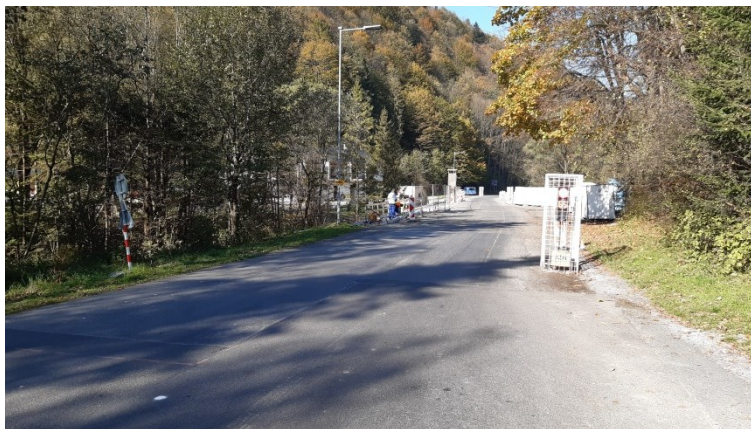
Obrázok 83 Rekonštrukcia mostného objektu

Zúženie vozovky v súvislosti s rekonštrukciou cestného mosta cez rieku Lipničanku.

Dokončiť rekonštrukciu objektu.

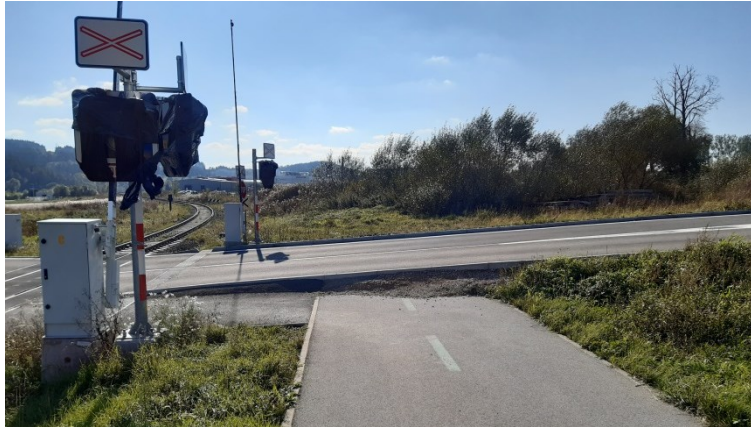
Obrázok 84 Predmetné železničné priecestie

Cestička pre cyklistov je prerušená železničným priecestím.

Stavebne upraviť cyklistickú komunikáciu tak, aby viedla k žel. priecestiu a aby cezeň cyklistov bezpečne previedla.

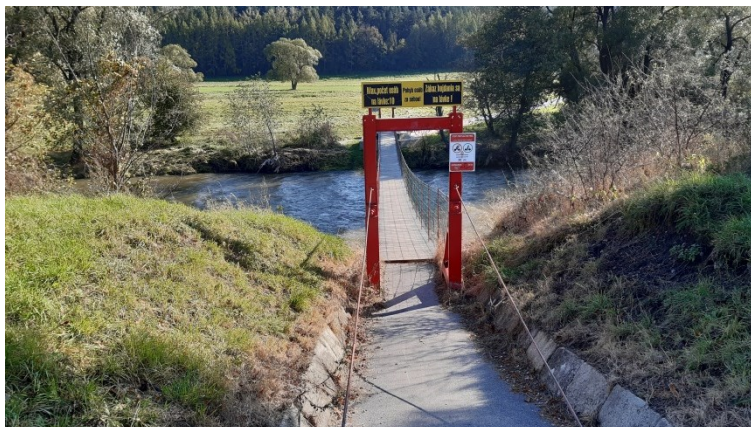
Obrázok 85 Predmetná lávka

Úzke miesto- lávka nie je vhodná pre prejazd bicyklov, o čom informuje aj infotabuľa na mostnom pilieri. Svetlá šírka lávky je iba 1,03 m.

Z dlhodobého hľadiska bude potrebné objekt nahradiť novou lávkou vhodnou pre spoločnú premávku cyklistov a chodcov.

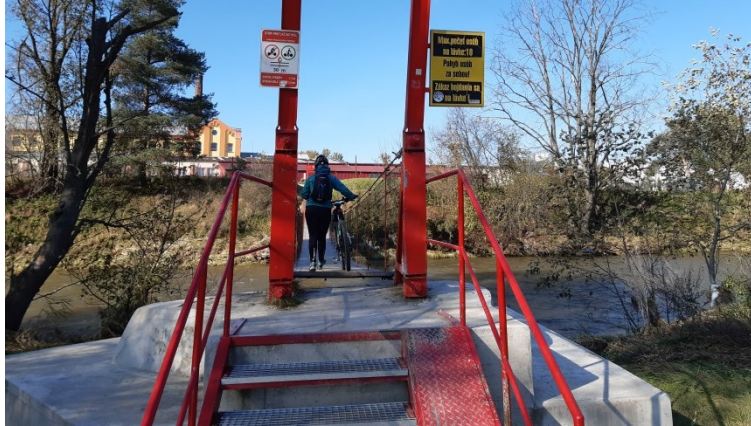
Obrázok 86 Schody na cykloturistickej trase

Schodisko na cyklostrase- lávka pre chodcov ústí do schodiska, ze ktorým pokračuje cyklostrasa po spoločnej cestičke pre cyklistov a chodcov.

Z dlhodobého hľadiska bude potrebné objekt nahradiť novou lávkou vhodnou pre spoločnú premávku cyklistov a chodcov. Krátkodobo je možné schodisko nahradiť rampou.

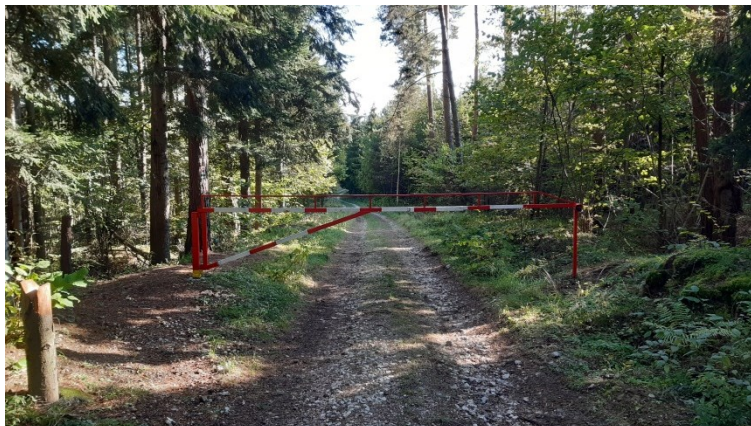
Obrázok 87 Predmetná závora

Závora na účelovej komunikácii nad Levočou. Na prítomnosť závory neupozorňuje žiadne značenie, je však v oboch smeroch dobre viditeľná.

Po dohode so správcom komunikácie osadiť závoru umožňujúcu prejazd cyklistov a značenie upozorňujúce na závore.

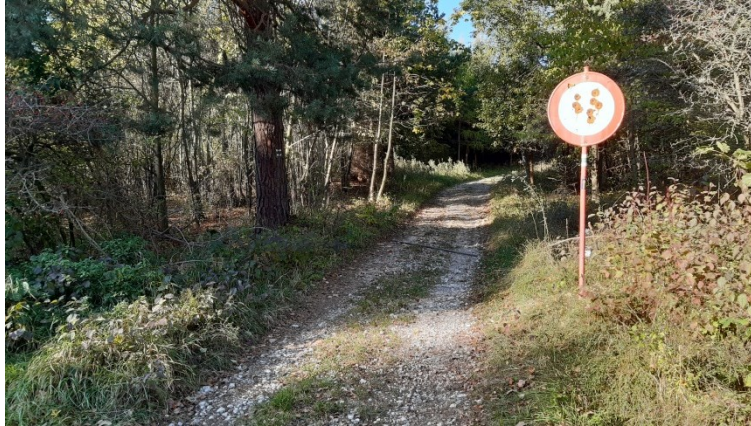
Obrázok 88 Predmetné dopravné značenie

V tomto bode sa nachádza dopravné značenie staršieho dáta zakazujúce vjazd všetkých vozidiel č. 231.

Nahradenie značky č. 231 značkou č. 232 - Zákaz vjazdu pre všetky motorové vozidlá.

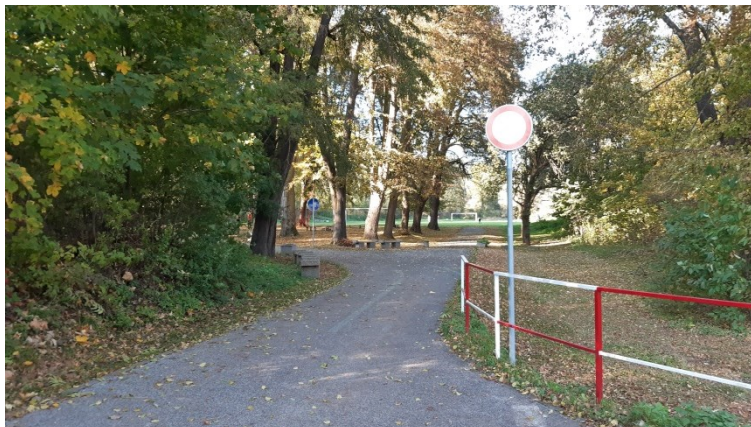
Obrázok 89 Predmetné dopravné značenie

Na miestnej komunikácii v meste Levoča sa nachádza zvislé dopravné značenie zakazujúce vjazd všetkých vozidiel č. 231.

Nahradenie značky č. 231 značkou č. 232 - Zákaz vjazdu pre všetky motorové vozidlá.

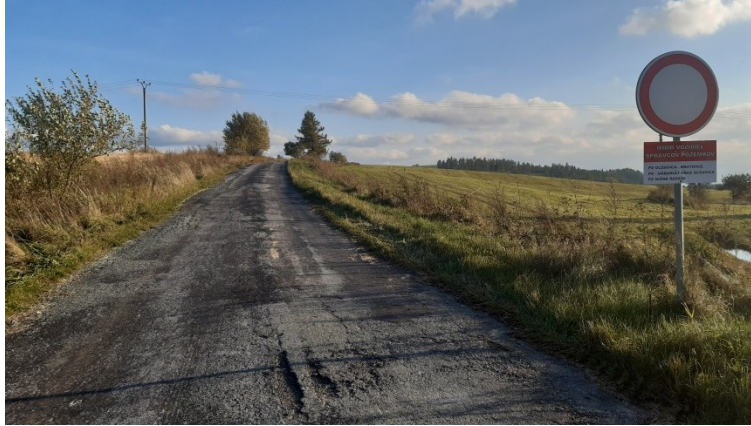
Obrázok 90 Predmetné dopravné značenie

Na účelovej komunikácii na cyklotrase 014 pri obci Brutovce sa nachádza zvislé dopravné značenie zakazujúce vjazd všetkých vozidiel č. 231.

Nahradenie značky č. 231 značkou č. 232 - Zákaz vjazdu pre všetky motorové vozidlá.

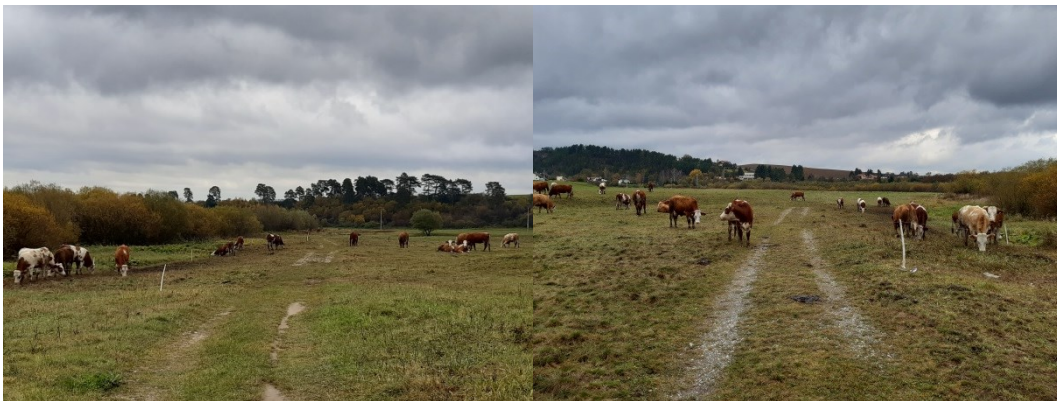
Obrázok 91 Predmetné oplotenie

Účelová komunikácia vedúca pozdĺž rieky Hornád je pri Smižanoch prehradená elektrickým ohradníkom.

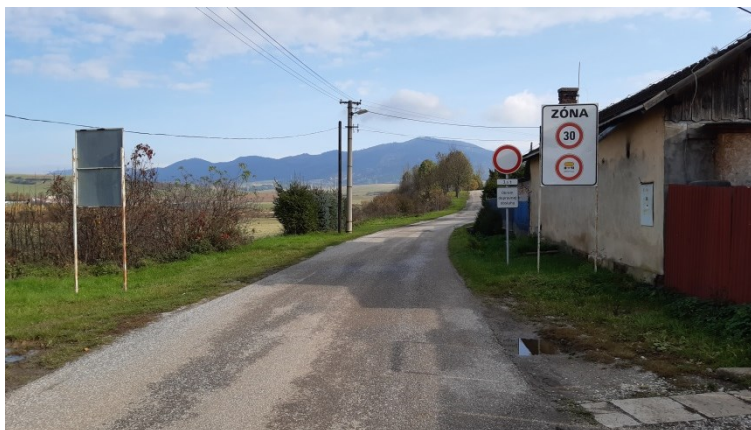
Obrázok 92 Predmetné dopravné značenie

Na miestnej účelovej na cyklotrase 014 pri žel. stanici Spišské Vlchy sa nachádza zvislé dopravné značenie zakazujúce vjazd všetkých vozidiel č. 231.

Nahradenie značky č. 231 značkou č. 232 - Zákaz vjazdu pre všetky motorové vozidlá.

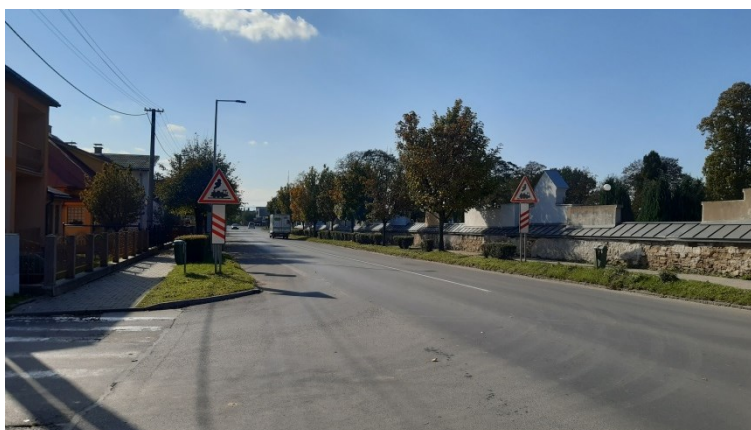
Obrázok 93 Predmetný úsek cesty prvej triedy

V tomto úseku vedie cykloturistická trasa po ceste prevej triedy I/66 v úseku dlhom približne 950 metrov.

Zmena trasovania bude možná až po dostavbe paralelného úseku „cyklotrasy okolo Tatier“.

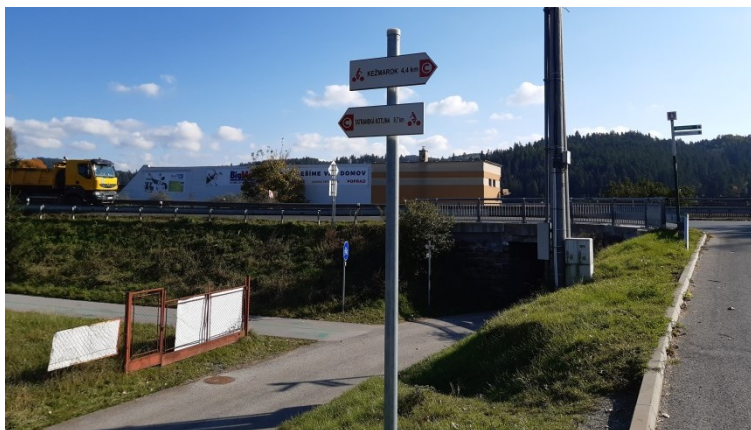
Obrázok 94 Neaktuálne cykloturistické značenie

V úseku bolo ponechané cykloturistické značenie staršieho dáta. V úseku existuje vhodnejšie vedenie cyklotrasy po samostatnej cestičke pre cyklistov mimo cesty I. triedy.

Odstrániť neaktuálne cykloturistické značenie.

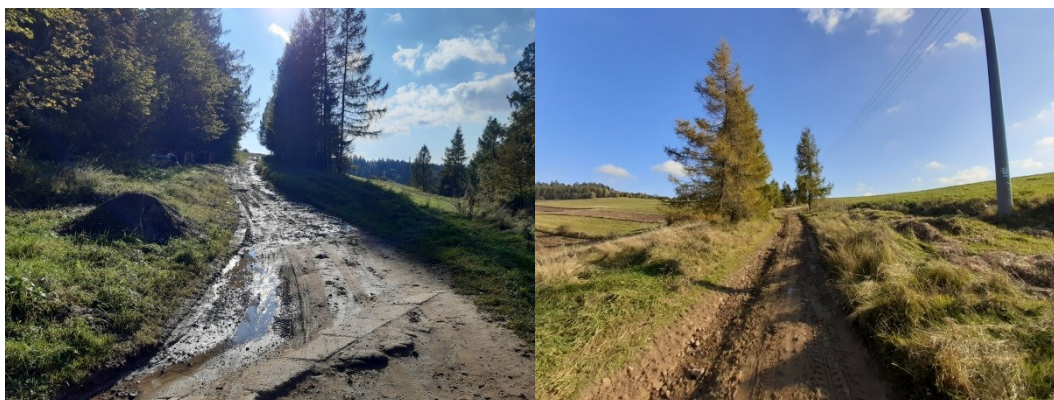
V tomto úseku vedie cykloturistická trasa po nespevnenej hlinenej účelovej komunikácii. Úsek je nezjazdný na cestnom bicykli a aj prejazd na horskom bicykli je problematický, keďže v úseku sa nachádzajú strmé stúpania po skalách s priečnymi nerovnosťami.

Obrázok 95 Nespevnená účelová komunikácia na cyklotrase 014

Vyznačiť celú trasu ako MTB. Úsek nad obcou Hradisko vysypať štrkopieskom a zhutniť.

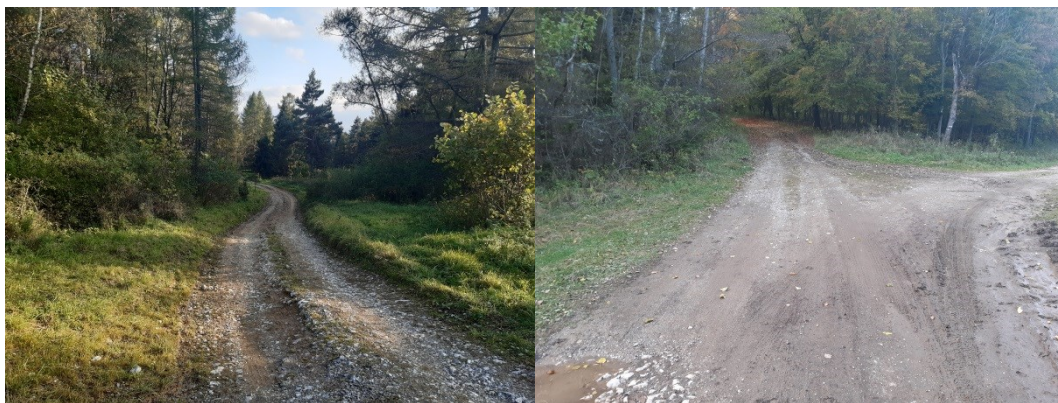
Obrázok 96 Predmetný úsek cyklotrasy

V tomto 3,7 km dlhom úseku vedie cykloturistická trasa po štrkovej účelovej komunikácii, teda je nezjazdná na cestnom bicykli.

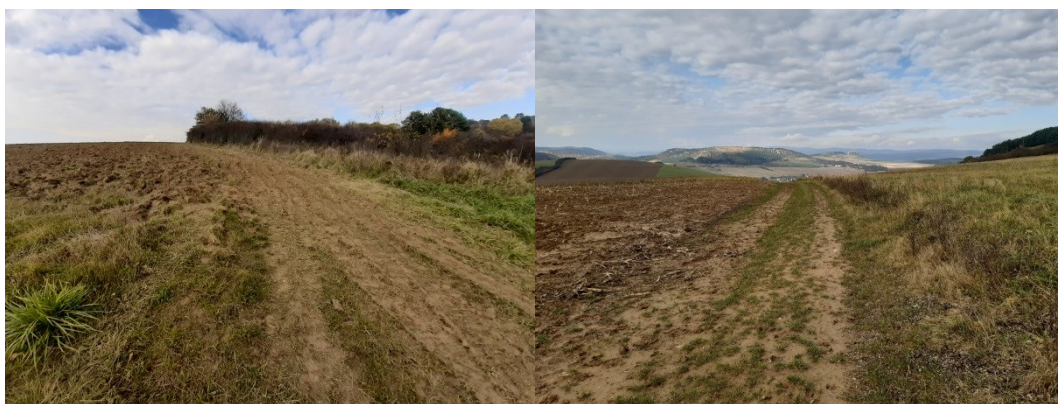
Obrázok 97 Predmetný úsek nespevnenej komunikácie/pole

V tomto úseku vedie cykloturistická trasa po hlinenej účelovej komunikácii medzi Žehrou a Olšavkou. Komunikácia ale vedie cez pole po spádnici a keďže nie je spevnená kamenivom ani odvodnená, sú na nej rozsiahle poškodenia. Komunikácia tak značnú časť roka nie je zjazdná ani na cestnom ani na horskom bicykli.

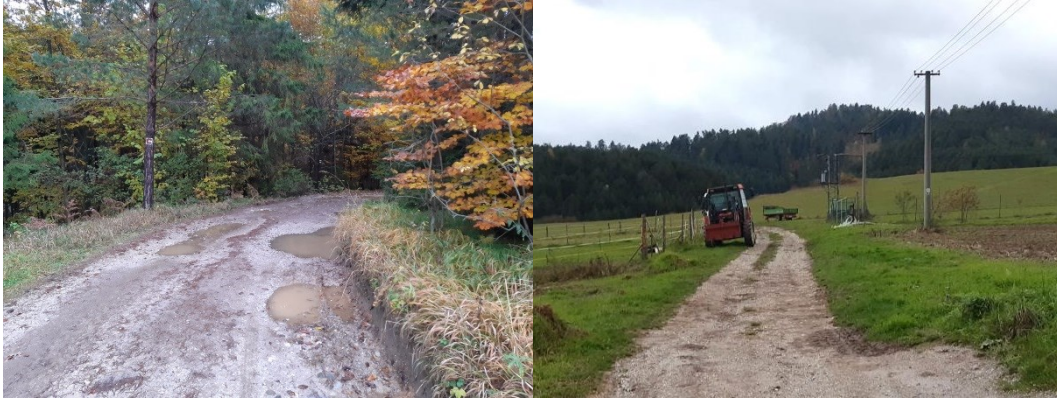
Obrázok 98 Vozovka v predmetnom úseku

V tomto úseku vedie cykloturistická trasa medzi obcou Olčava a rybníkom Za hurou po štrkovej účelovej komunikácii. Úsek nie je zjazdný na cestnom bicykli.

Cyklotrasu je možné medzi Olcnavou a Spišskými Vlachmi viesť po ceste III/3241 alebo ju označiť ako MTB a ponechať v pôvodnom koridore.

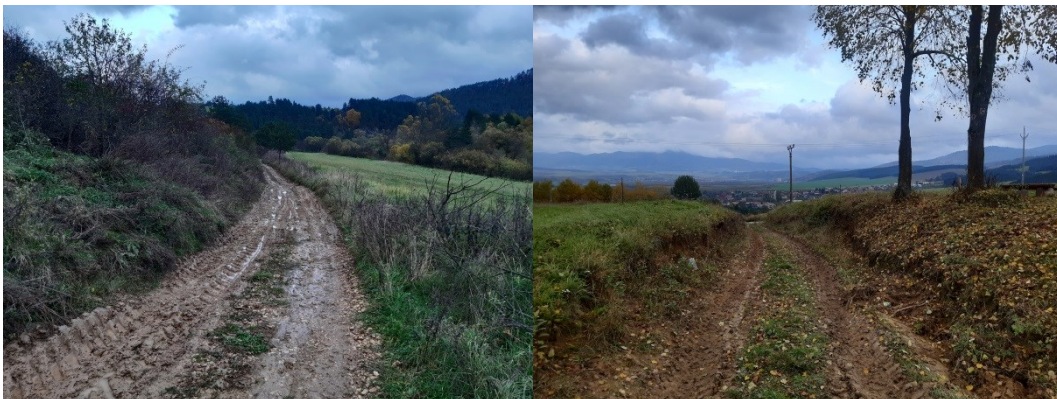
Medzi obcami Vitkovce a Olcnava vedie cykloturistická trasa po nespevnených, hlinených účelových komunikáciách, ktoré sú nezjazdné na cestnom bicykli a časť roka ani na MTB.

Obrázok 99 Rozbahnené komunikácie na trase

Keďže tento úsek nemá alternatívne vedenie po spevnených komunikáciách je možné ho iba celkom zrušiť alebo preznačiť na MTB cyklotrasu.

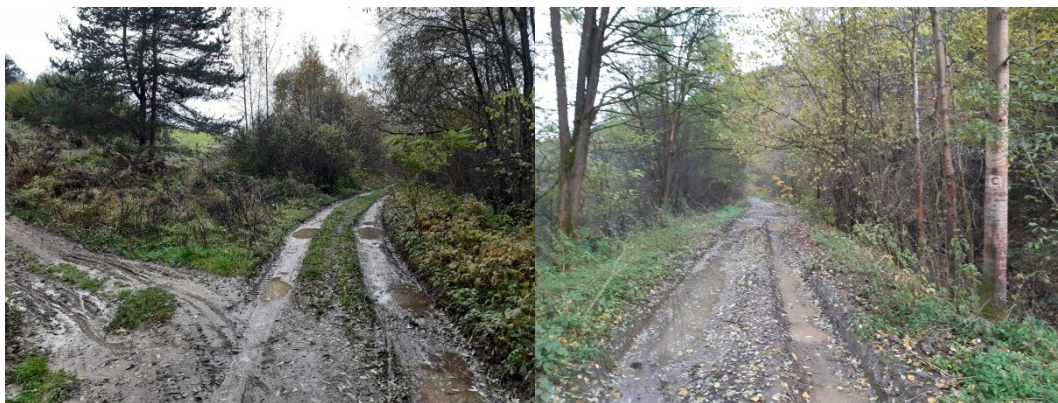
Obrázok 100 Predmetné nespevnené komunikácie

V úseku medzi obcami Matejovce nad Hornádom a Chrasť nad Hornádom vedie cykloturistická trasa po nespevnených, hlinených účelových komunikáciách, ktoré sú nezjazdné na cestnom bicykli. V úseku sa nachádza výhľad na Šiklavu skalú.

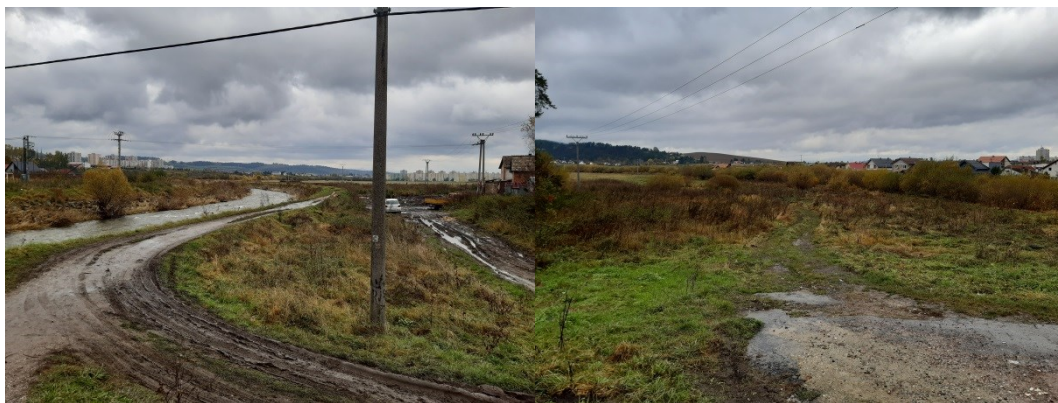
Obrázok 101 Predmetný nespevnený úsek cyklotrasy

V tomto úseku vedie cykloturistická trasa po brehu rieky Hornád po nespevnenej účelovej komunikácii. Tak ako pri predchádzajúcich úsekoch ani tento nie je bezpečne zjazdný na cestnom bicykli.

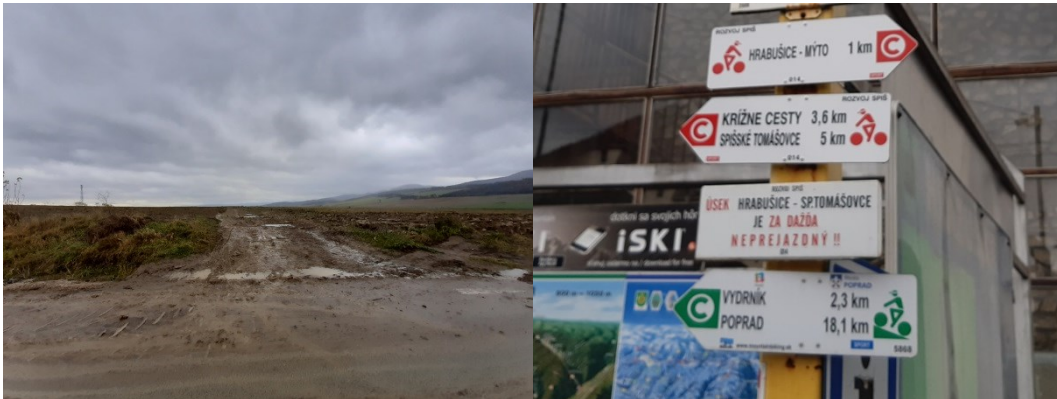
Medzi Spišskými Tomášovcami a Hrabušicami vedie cykloturistická trasa 014 cez pole po nespevnenej poľnej ceste. Komunikácia je využívaná aj poľnohospodárskymi mechanizmami

a občas aj preoraná. Značnú časť roka je teda nezjazdná aj na horskom bicykli. Na nezjazdnosť v čase dažďa upozorňujú aj tabule na oboch koncoch úseku.

Obrázok 102 Komunikácia a upozornenie na jej neprejazdnosť

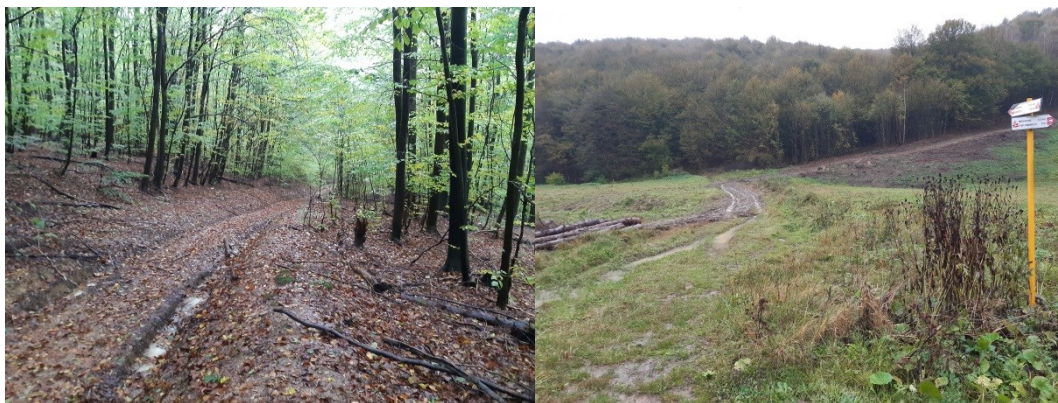
Obrázok 104 Predmetný úsek v lese

V tomto úseku vedie cykloturistická trasa 015 z Vyšnej Pisanej do Medvedieho po nespevnenej hlinenej účelovej komunikácii. Prejazd úsekom je vzhľadom na veľké priečne nerovnosti a vysoký pozdĺžny sklon nebezpečný aj na horskom bicykli.

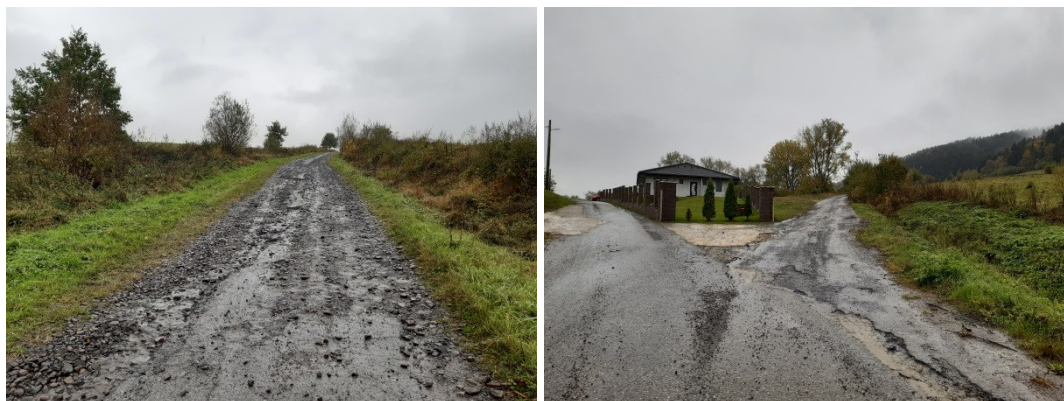
Keďže je cykloturistická trasa 015 vyznačená ako MTB trasa popisovaný úsek je aj napriek poruchám vozovky prejazdný, no veľkosť výtlkov a nerovností presahuje 5 cm.

Obrázok 105 Začiatok a koniec úseku s poruchami

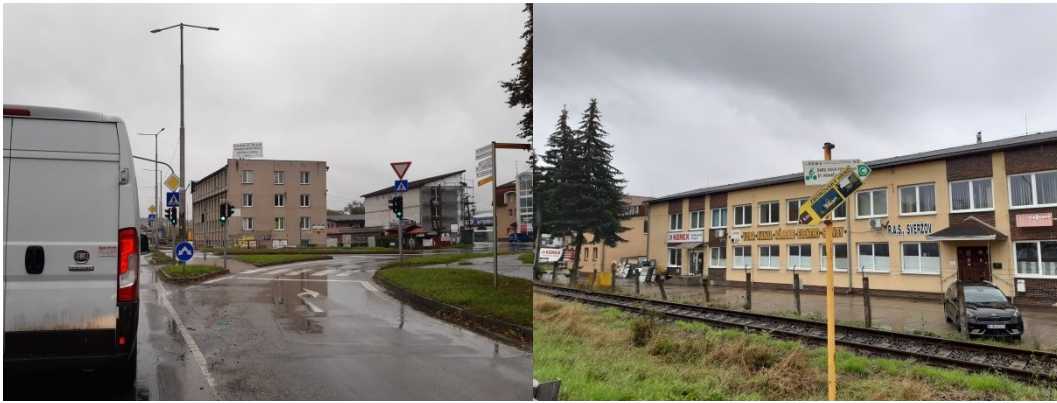
Obrázok 106 Predmetný úsek cyklotrasy

V tomto 2,3 km dlhom úseku vedie cyklotrasa po ceste I. triedy I/77 intravilánom mesta Bardejov. Cesta je pritom 4 pruhová smerového rozdelená.

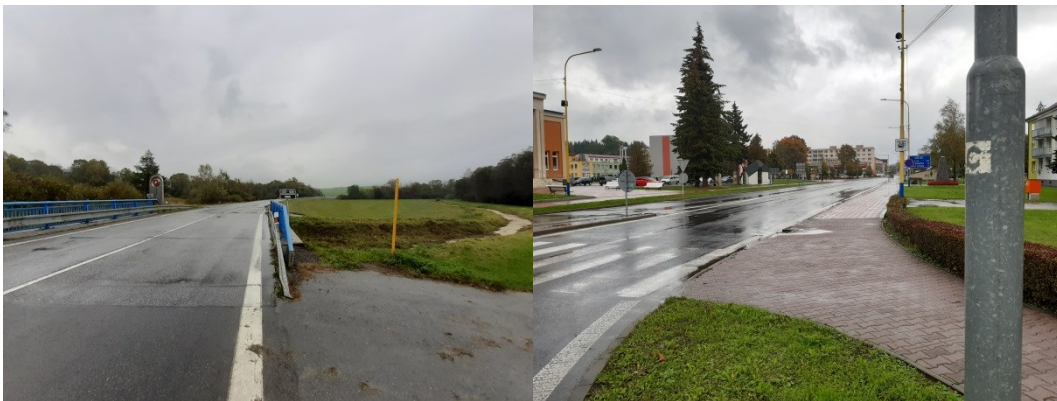
Obrázok 107 Predmetný úsek cyklotrasy na ceste I.tr.

V tomto až 11,9 km dlhom úseku vedie cyklotrasa po cestách I. triedy I/77 a I/21 intravilánom mesta Bardejov. Po Bardejovskej ulici vedie dokonca po 4 pruhovej smerovo nerozdelenej komunikácii. V meste koridor cyklotrasy križuje niekoľko cestičiek pre cyklistov, sú však krátke v vedené v rozdielnom smere.

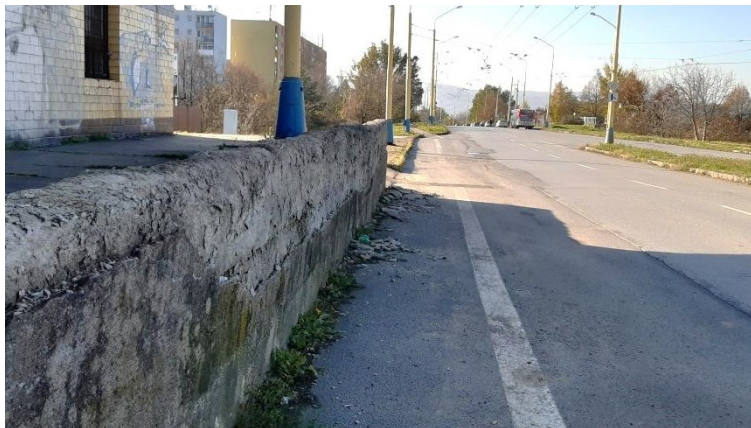
V tomto bode do vozovky v mieste pruhu pre cyklistov zasahujú opadané kusy betónového múrika z budovy toaliet.

Obrázok 109 Poškodený oporný múr

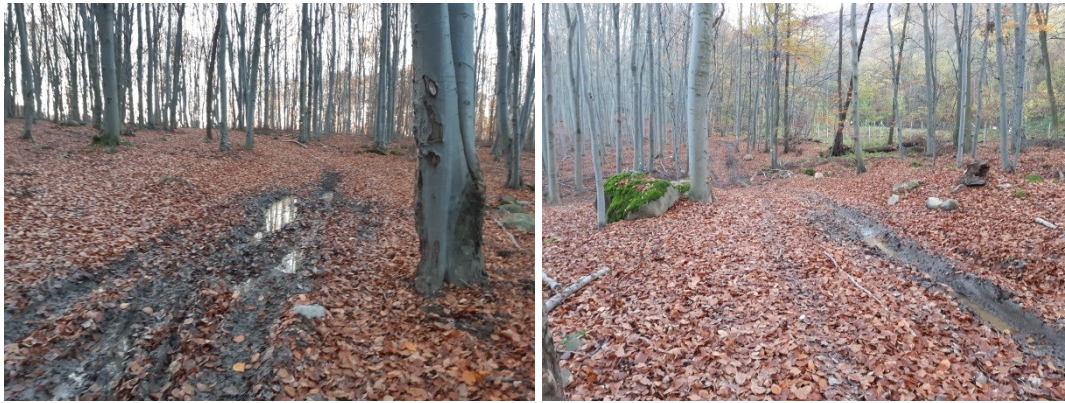
V tomto bode je komunikácia v dĺžke približne 30 metrov podmáčaná s množstvom priečnych nerovností- koľají.

Obrázok 110 Popisovaný bod s nerovnosťami

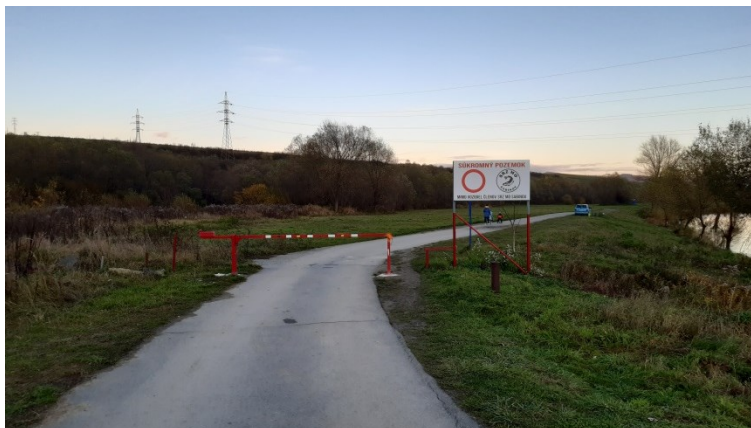
Obrázok 112 Predmetné dopravné značenie

Na účelovej komunikácii k rybníkom na cyklotrase EV11 pri Lipanoch sa nachádza závora a infotabuľa zakazujúca vjazd všetkých vozidiel č. 231. Nejde ale o dopravné značenie.

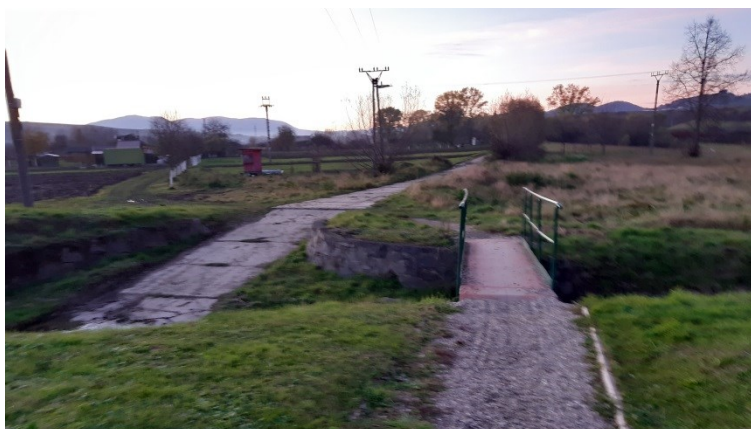
Obrázok 113 Popisovaná lávka

V obci Rožkovany je možné miestny potok prekonať brodom alebo po ocelevej lávke. Lávka má šírku iba 1,0 m a oceľovú mostovku bez protišmykovej úpravy.

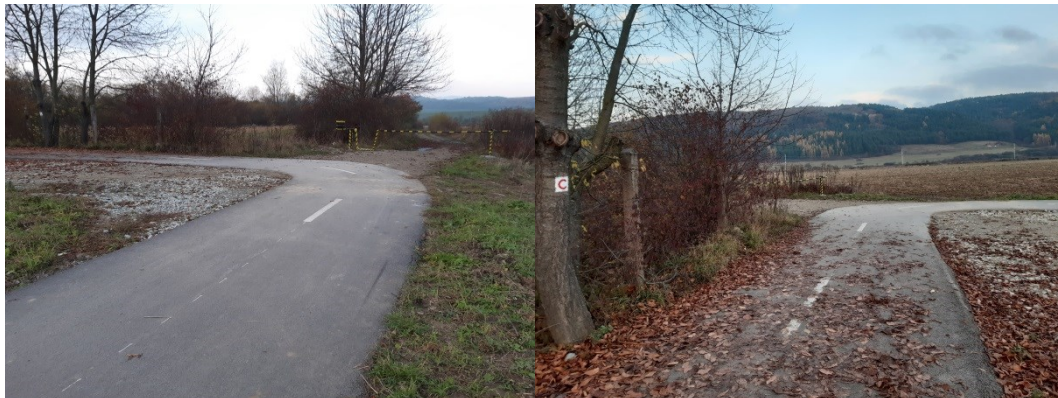
Obrázok 114 Predmetný smerový oblúk

Malý polomer smerového oblúka- neumožňuje bezpečnú jazdu návrhovou rýchlosťou 25 km/h.

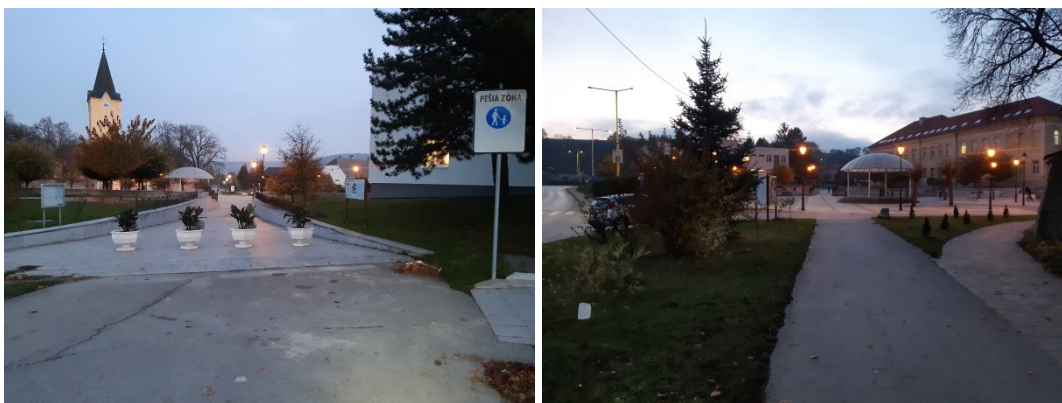
Obrázok 115 Predmetná pešia zóna

Prejazd pešou zónou bez povolenia na dopravnom značení.

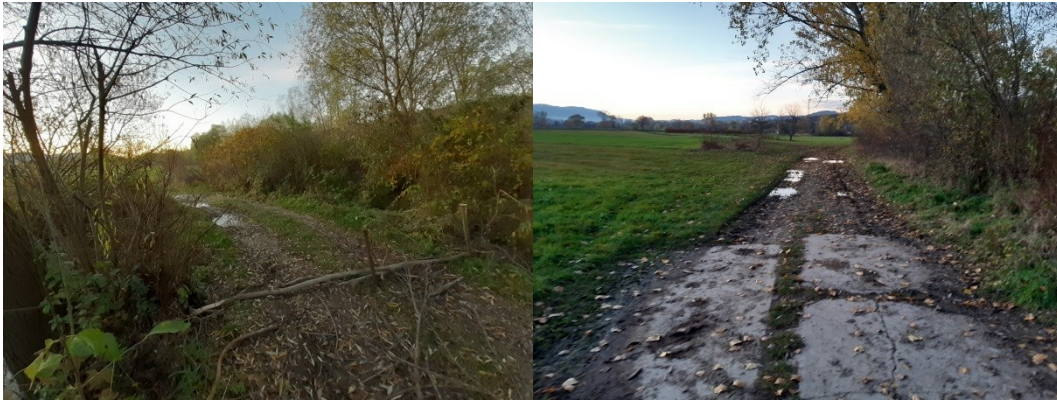
Obrázok 116 Predmetný úsek cyklotrasy medzi Lipanmi a Rožkovanmi

Úsek cyklotrasy dlhý cca 360 m medzi Lipanmi a Rožkovanmi vedie po nespevnenej komunikácii, ktorá je nevhodná pre jazdu na cestnom bicykli. V okolí rybníkov je komunikácia navyše prehradená konármi.

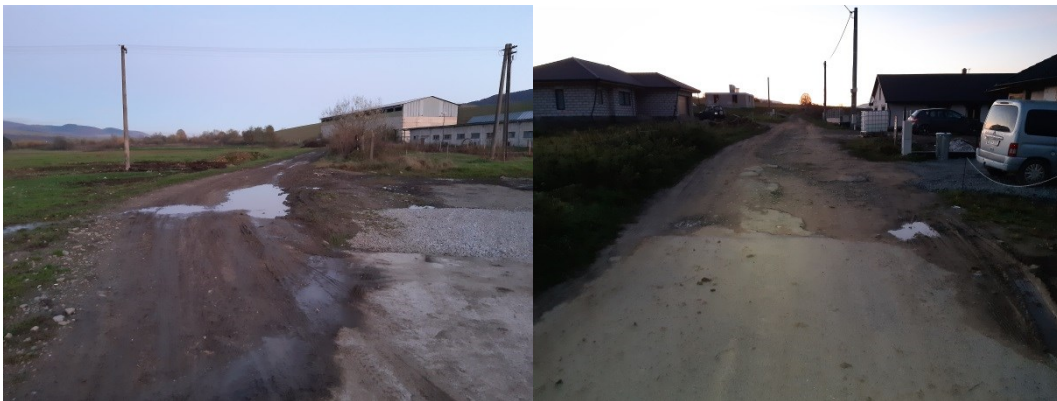
Obrázok 117 Predmetný úsek cyklotrasy medzi Rožkovanmi a Jakubovou Vôľou

Úsek cyklotrasy dlhý cca 890 m medzi Rožkovanmi a Jakubovou Vôľou vedie po nespevnenej komunikácii, ktorá je nevhodná pre jazdu na cestnom bicykli.

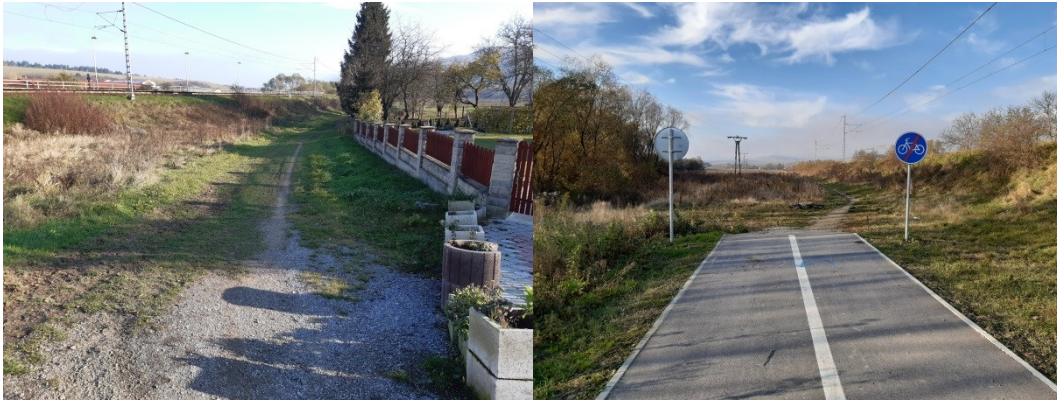
Obrázok 118 Predmetný úsek cyklotrasy

V úseku dĺžky približne 950 m od žel. zastávky Červenica pri Sabinove po začiatok cestičky pre cyklistov vedie cyklotrasa po nespevnenej účelovej komunikácii vedúcej v súbehu so žel. traťou. V úseku by mala byť vedená aj cyklotrasa 5852.

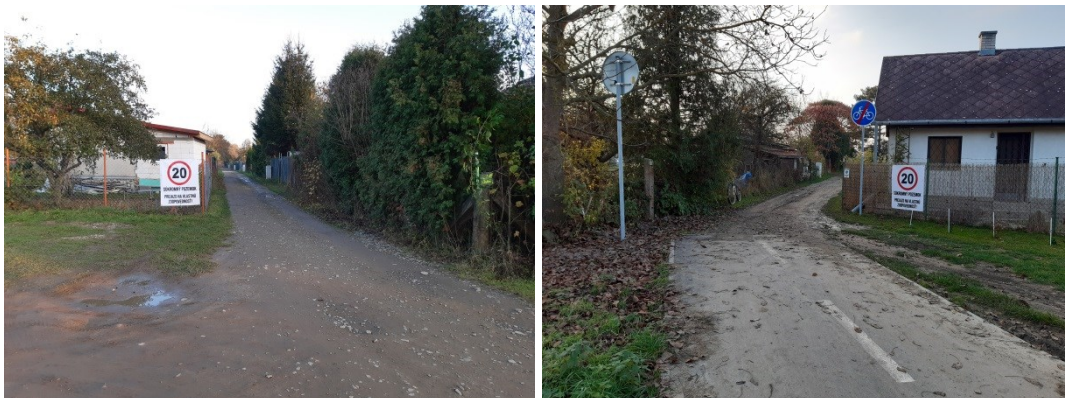
Obrázok 119 Predmetné úseky cyklotrasy v záhradkárskej osade

Tento úsek cyklotrasy dlhý cca 1,2 km cez záhradkársku osadu v Šarišských Michaľanoch vedie po nespevnenej komunikácii, ktorá je nevhodná pre jazdu na cestnom bicykli.

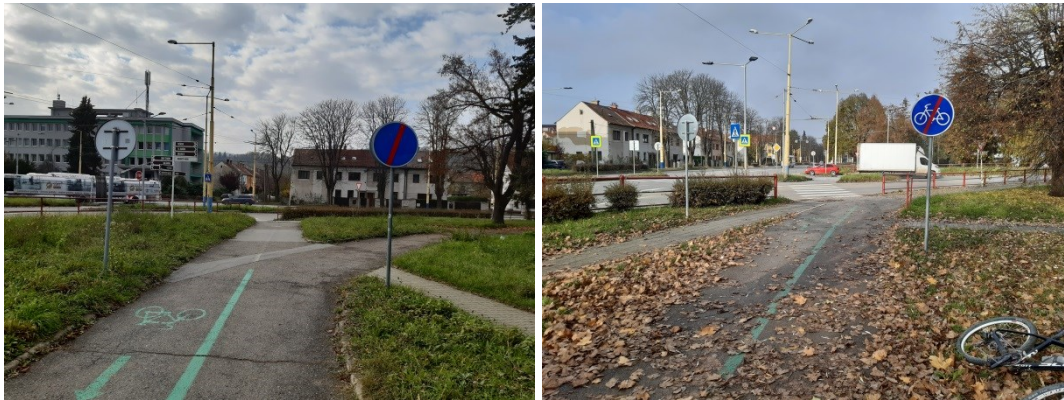
Obrázok 120 Chodník a priechod pre chodcov v Prešove

Trasa v tomto úseku vedie po chodníku a priechode pre chodcov.

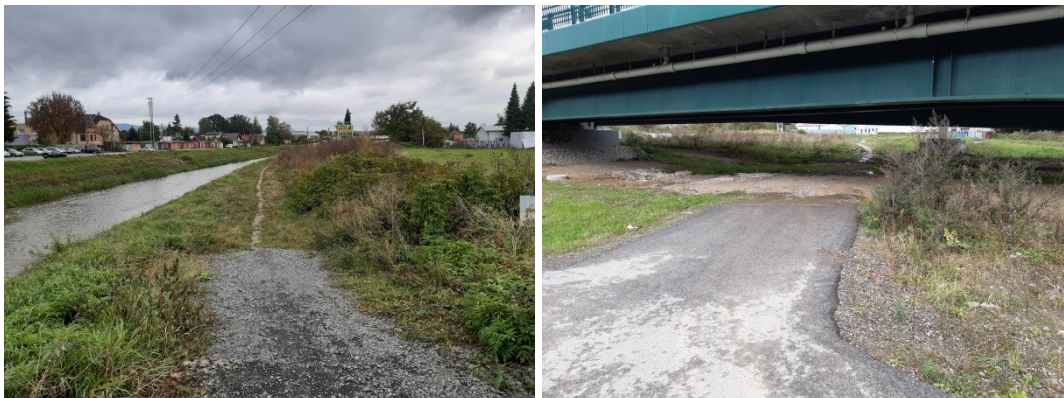
Obrázok 121 Predmetný úsek cyklotrasy v záhradkárskej osade

Tento úsek cyklotrasy dlhý cca 660 m vedie po nespevnenej komunikácii na brehu Torysy. Keďže má hlinený povrch s viacerými nerovnosťami, je nevhodný na prejazd cestných bicyklov.
