Pasportizácia cykloturistických trás v Prešovskom kraji

Technická správa

Odberateľ: Prešovský samosprávny kraj

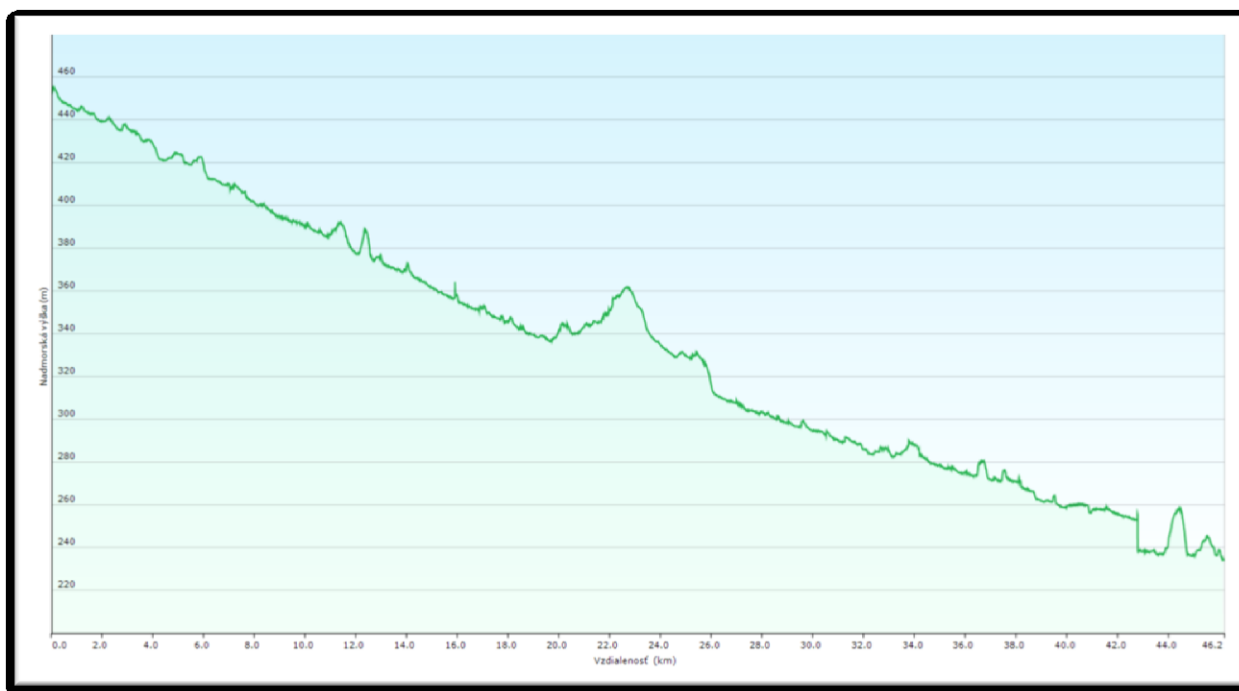
Obrázok 122 Pozdĺžny profil cykloturistickej trasy EV11 medzi Torysou a Haniskou

Dĺžka úsekov s max. pozdĺž. sklonom: na trase sa nenachádzajú úseky so sklonom nad 8% a úseky so sklon nad 6% tvoria spoločne iba 0,9% celkovej dĺžky trasy

Prevýšenie: celkové stúpanie 180 m, celkové klesanie 400 m

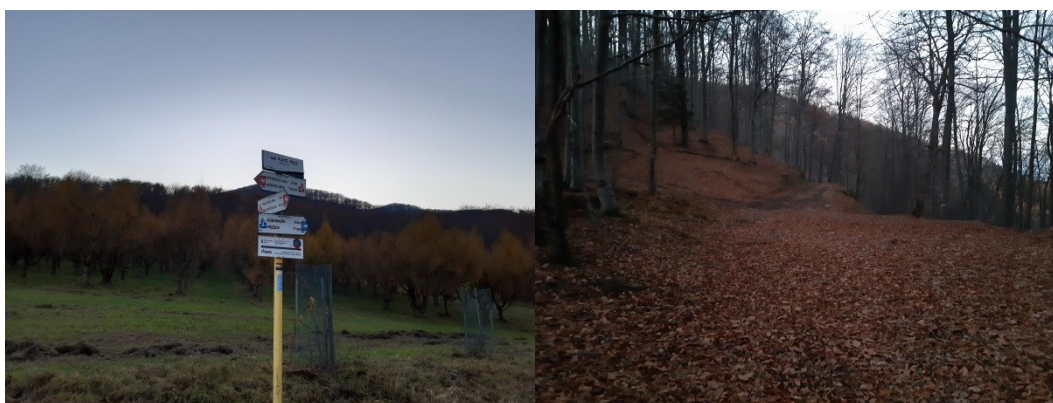
Obrázok 123 Značenie neexistujúcej cyklotrasy

Trasa v skutočnosti nie je v teréne vôbec vyznačená cykloturistickým ani dopravným značením. Prechádza tiež náročným terénom, po turistickej trase.

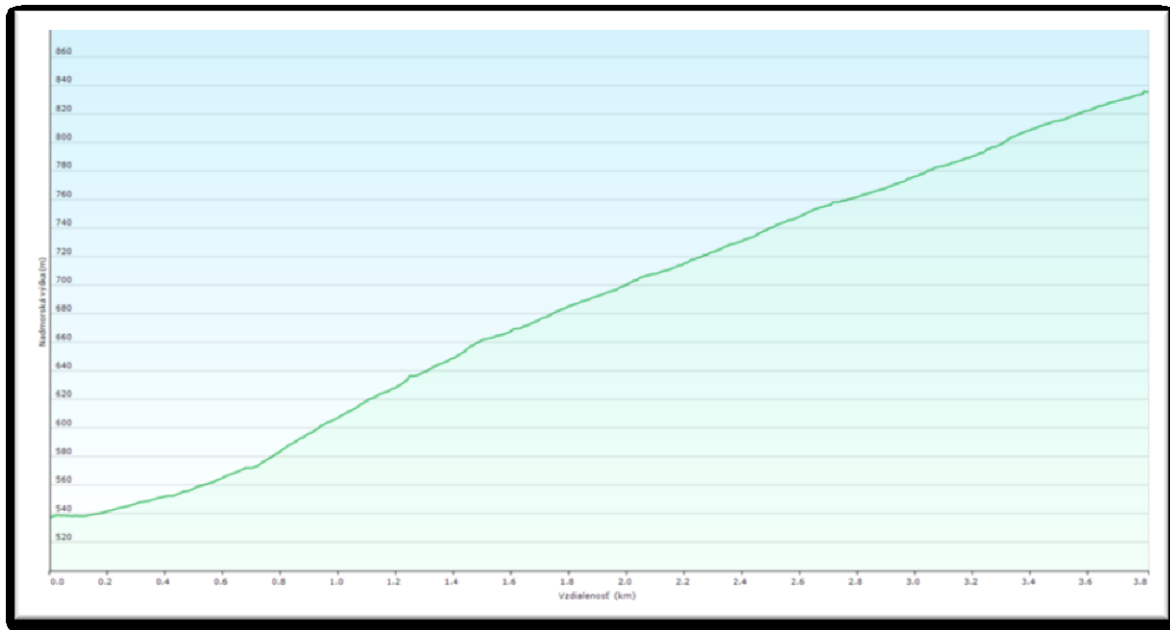
Obrázok 124 Pozdĺžny profil cykloturistickej trasy

Dĺžka úsekov s max. pozdĺž. sklonom: Úsek so sklonom vyšším ako 10% majú spoločnú dĺžku cca 800 m a tvoria viac ako 21% dĺžky trasy

Prevýšenie: celkové stúpanie 201 m, celkové klesanie 0 m

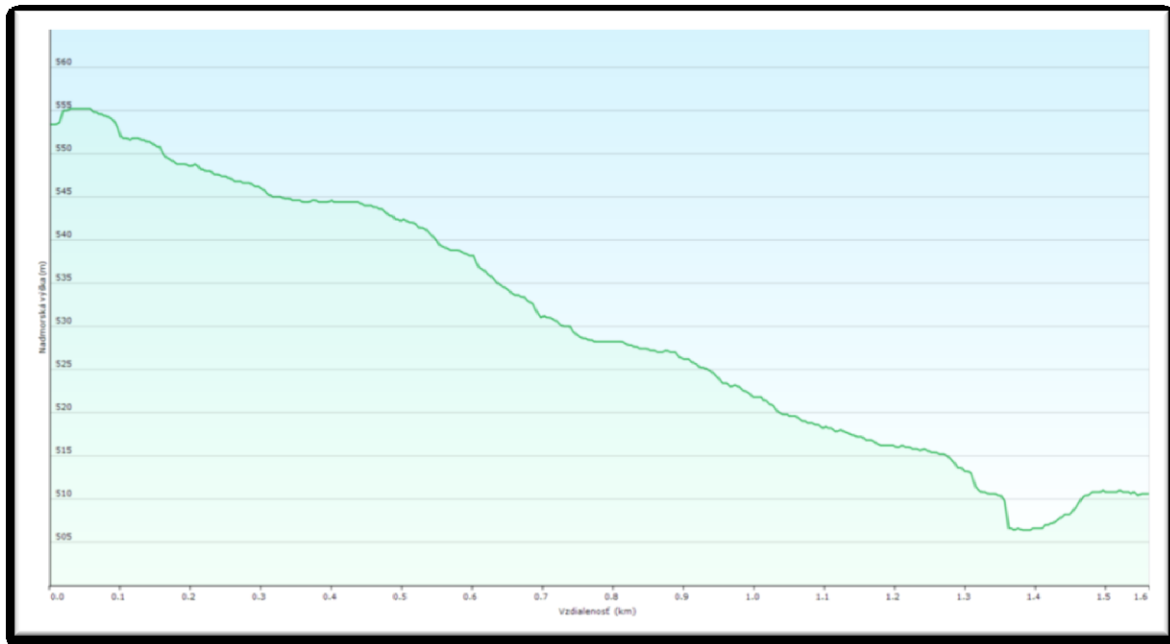
Obrázok 125 Pozdĺžny profil cykloturistickej trasy

Dĺžka úsekov s max. pozdĺž. sklonom: na trase sa nenachádzajú úseky so sklonom viac ako 6%

Prevýšenie: celkové stúpanie 49 m, celkové klesanie 6 m
