Pasportizácia cykloturistických trás v Prešovskom kraji rok 2021

Technická správa

| Odberateľ: | Prešovský samosprávny kraj |
| Zhotoviteľ: | Cycle planning studio, s.r.o. |

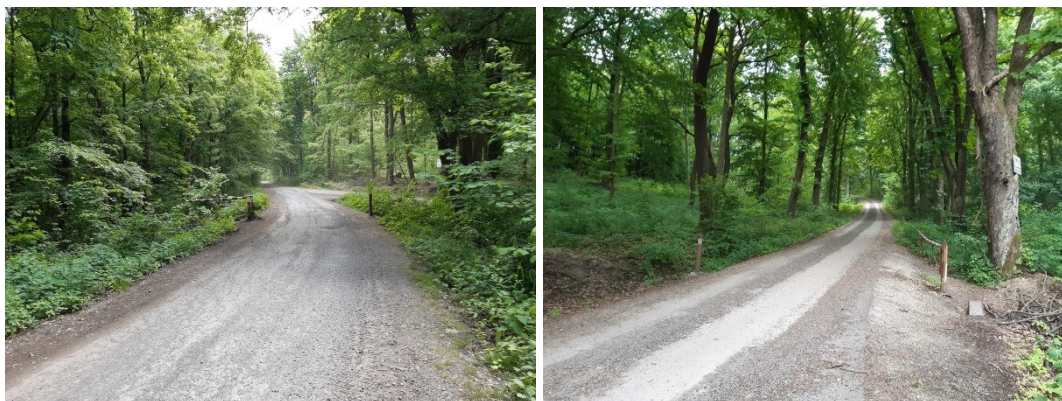
Obrázok 7 Predmetná závara

V tomto bode sa na účelovej komunikácii nad obcou Zámutovej nachádza nedostatočne označená závara.

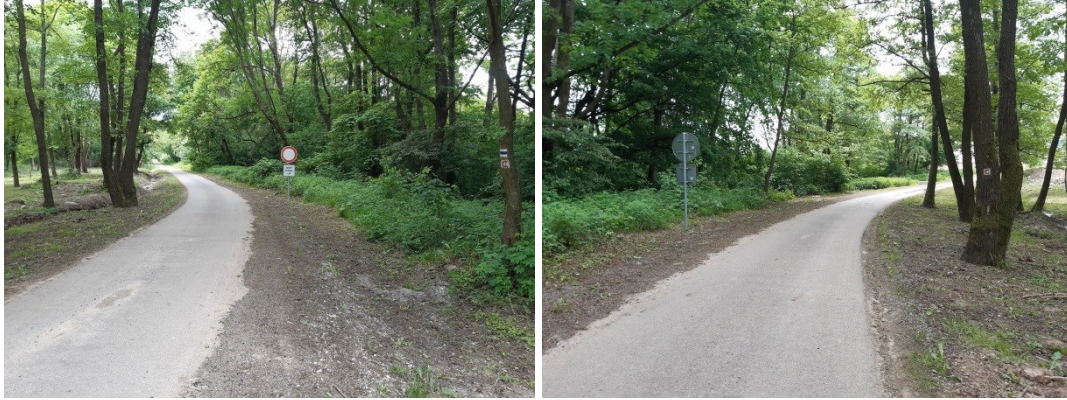
Obrázok 8 Predmetné dopravné značenie

V tomto bode sa nachádza dopravné značenie zakazujúce vjazd všetkých vozidiel č. 231.

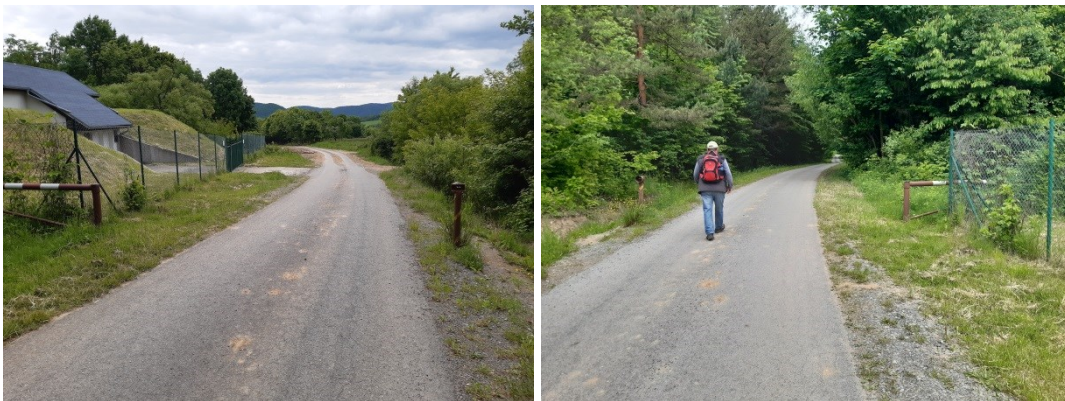
Obrázok 9 Popisovaná závora

V tomto bode sa na účelovej komunikácii nad obcou Zámutov nachádza neoznačená závora.

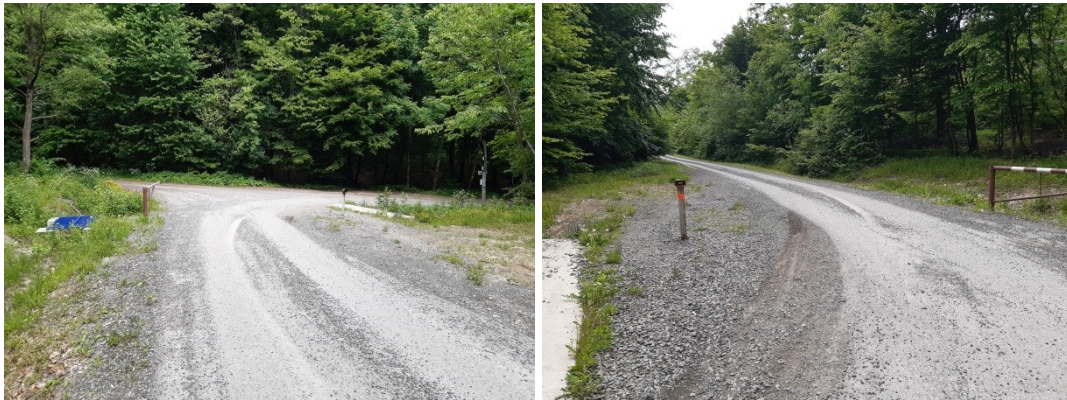
Obrázok 10 Predmetná závora

V tomto bode sa na účelovej komunikácii nad obcou Rudlov nachádza neoznačená závora.

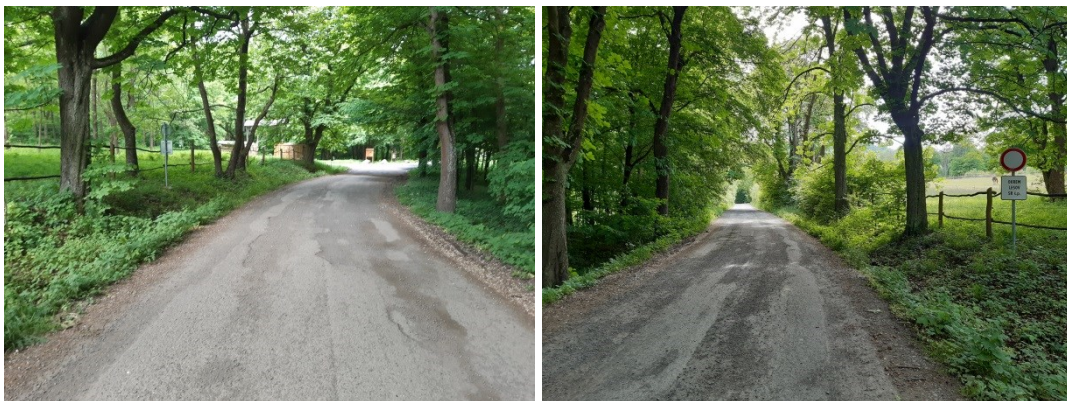
Obrázok 11 Predmetné dopravné značenie

V tomto bode sa nachádza dopravné značenie zakazujúce vjazd všetkých vozidiel č. 231 na účelovú komunikáciu nad obcou Zámotov.

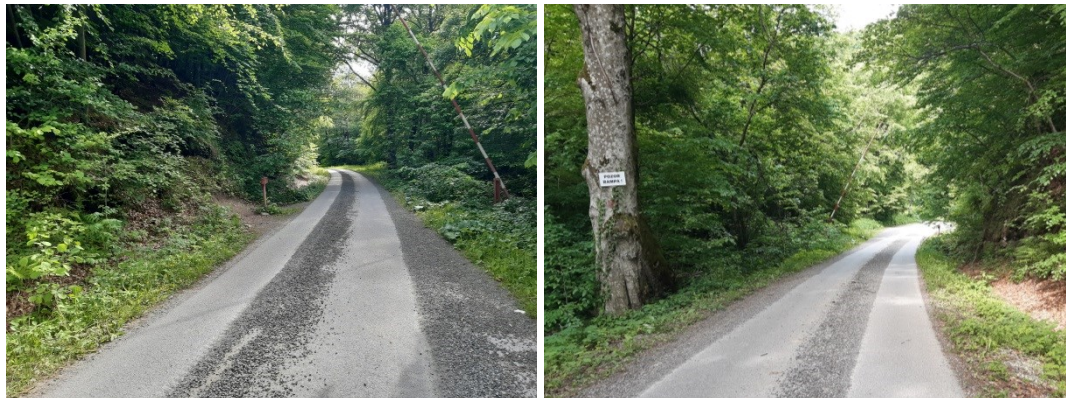
Obrázok 12 Predmetná závara a tabuľka

V tomto bode sa na účelovej komunikácii nad obcou Juskova Voľa nachádza nedostatočne označená závara. V smere nadol upozorňuje na závoru tabuľka pribitá na strom.

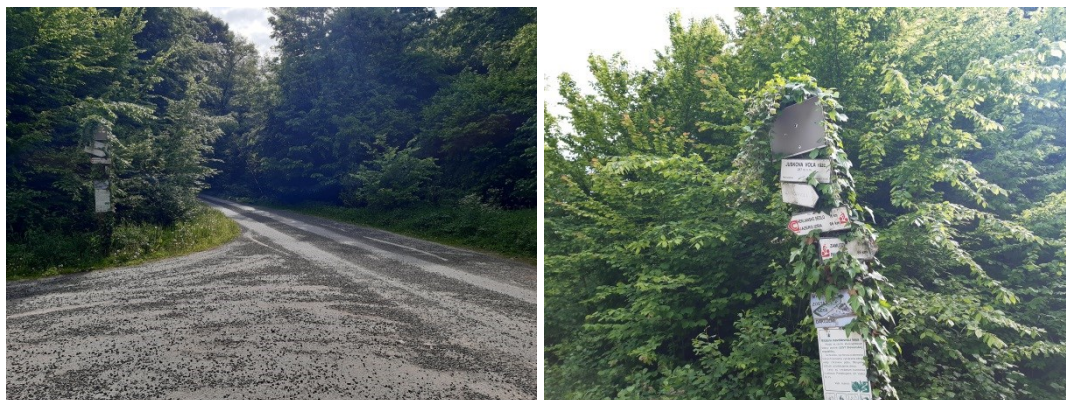
Obrázok 13 Predmetné poškodené cyklosmerovky

V predmetnej križovatke účelových komunikácií nad obcou Juskova Voľa sa nachádza existujúci cyklosmerovník, ktorý je však poškodený a chýbajú na ňom cyklosmerovky. Zvyšné cyklosmerovky sú tiež poškodené.

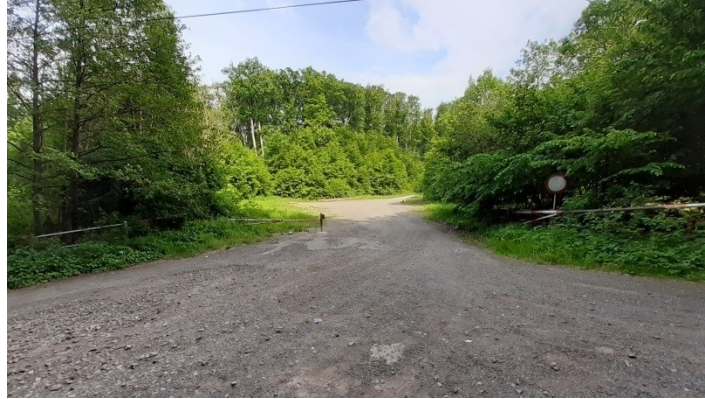
Obrázok 14 Popisované dopravné značenie a závora

V tomto bode sa nachádza neoznačená závora a dopravné značenie zakazujúce vjazd v oboch smeroch č. 231.

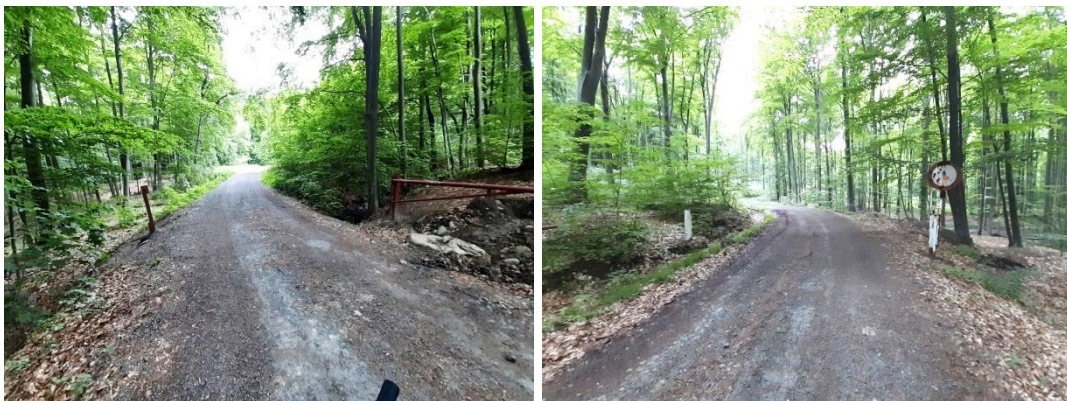
Obrázok 15 Predmetné dopravné značenie a závora

Na účelovej komunikácii pri križovatke s cestou II/576 sa nachádza neoznačená závora a dopravné značenie zakazujúce vjazd všetkých vozidiel v oboch smeroch č. 231.

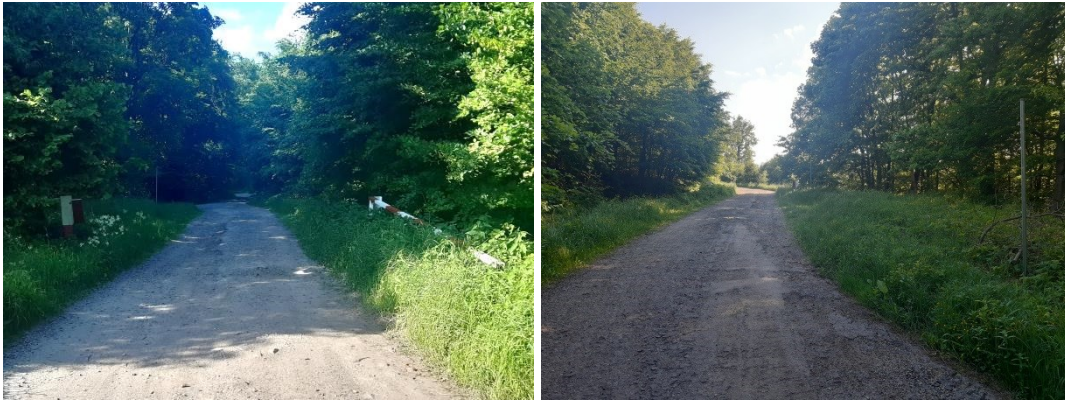
Obrázok 16 Predmetná závora a dopravný stĺpik

V tomto bode sa na účelovej komunikácii pri križovatke s cestou II/576 nachádza nedostatočne označená závora. Na prítomnosť závory neupozorňuje dopravné značenie, no dopravné stĺpiky tu už osadené sú.

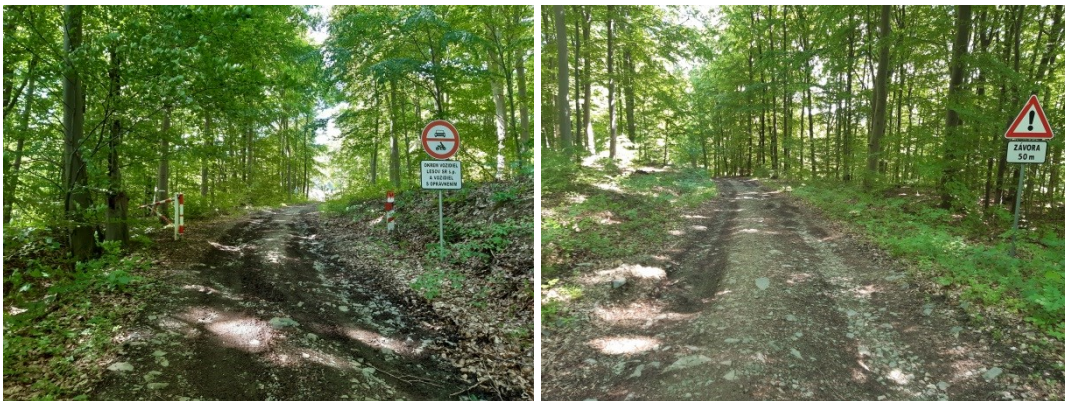
Obrázok 17 Predmetná závora a dopravné značenie

V tomto bode na účelovej komunikácii nad obcou Pavlovce sa nachádza dopravným značením označená závora.

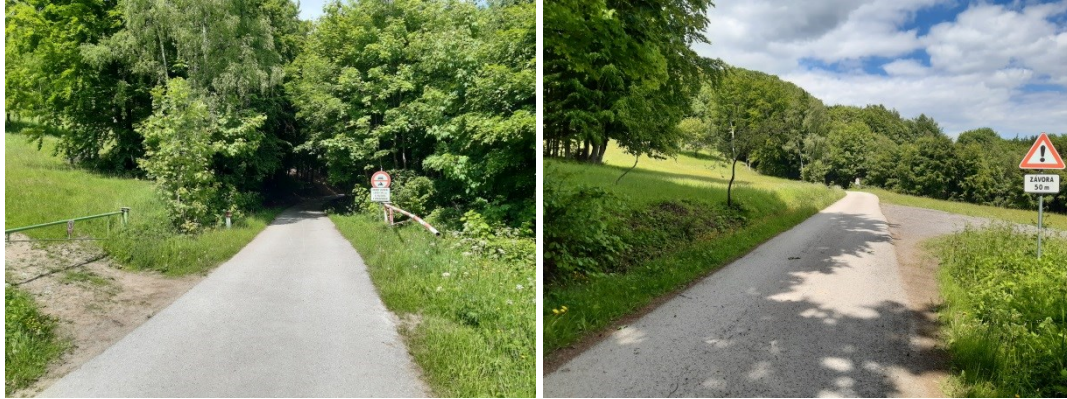
Obrázok 18 Predmetná závora a dopravné značenie

V tomto bode na účelovej komunikácii nad obcou Petrovce sa nachádza dopravným značením označená závora.

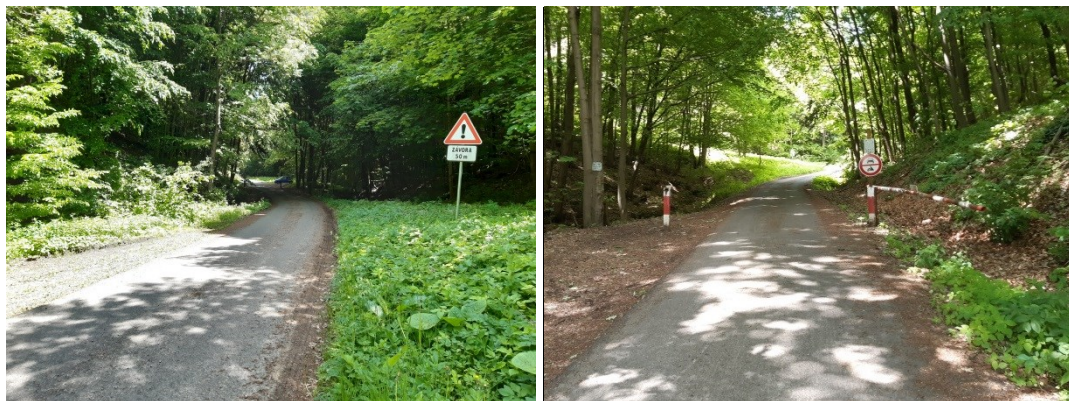
Obrázok 19 Predmetná závora a dopravné značenie

V tomto bode na účelovej komunikácii nad obcou Petrovce sa nachádza dopravným značením označená závora.

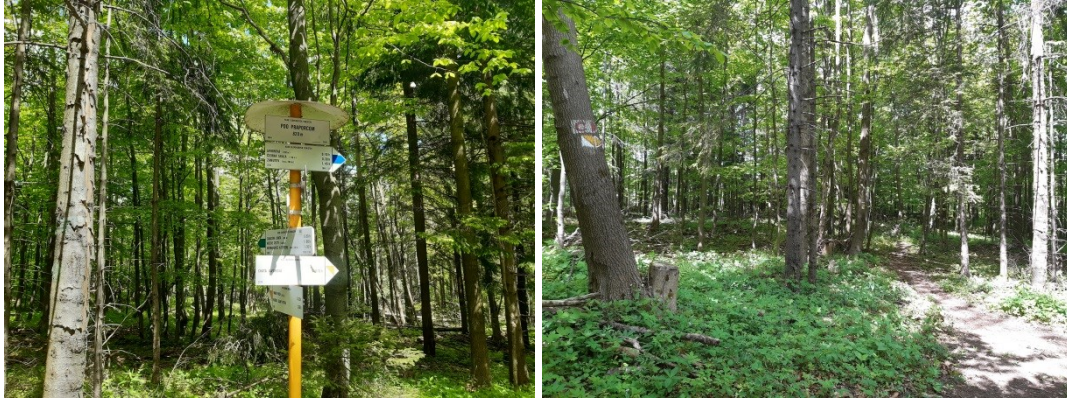
Obrázok 20 Popisované miesto v sedle Pod Praporcom

V sedle Pod Praporcom na križovatke účelových komunikácií sa nachádza turistický smerovník cyklosmerovník tu však absentuje.

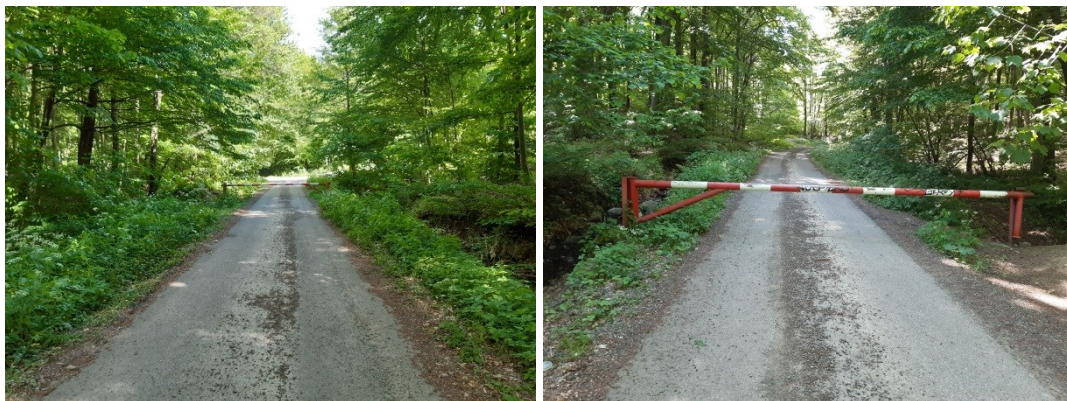
Obrázok 21 Závara nad obcou Rudlov

V tomto bode sa na účelovej komunikácii pri smerovníku Rudlov nachádza nedostatočne označená závara.

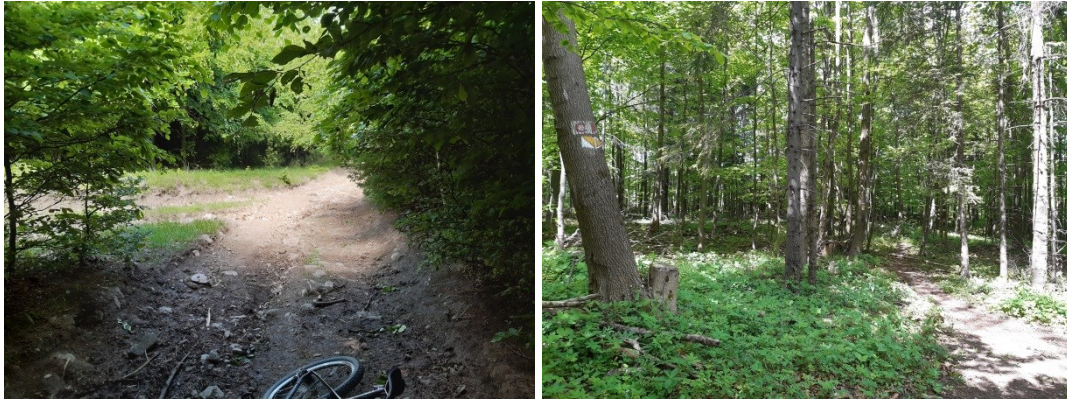
Vysoký pozdĺžny sklon, nespevnený kamenitý povrch a relatívne nízka šírka prechodového prierezu v tomto úseku cyklotrasy ho predurčujú pre jednosmerné využitie. Pri výjazde smerom nahor z Hermanoviec je úsek nezjazdný, v smere nadol zo sedla Pod Praporcom nebezpečný pre cyklistov aj pre turistov- súbežne vedená turistická trasa.

Obrázok 22 Úzka a nezjazdná časť trasy

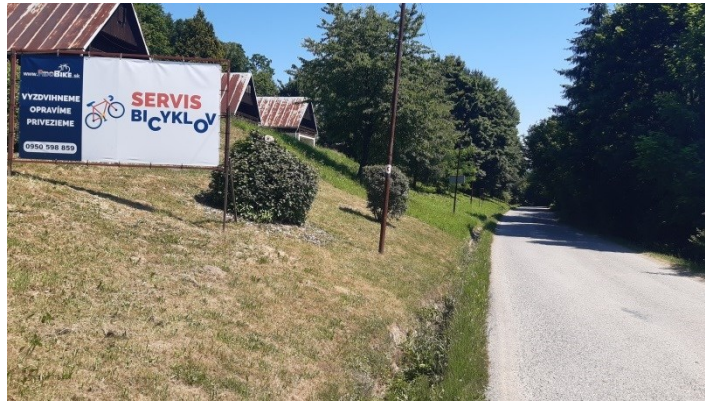
Obrázok 24 Ponuka servisu bicyklov

Na trase sa nachádza viacero vodných zdrojov, pohostinstiev, hotelov a kempingov. Reštaurácie v oblasti Dobrá sú vybavené cyklostojanmi. Prevádzky v ostatných oblastiach stojanmi ani inými prvkami cyklistického mobiliára vybavené neboli. Nenachádza sa tu však predajňa, servis či požičovňa bicyklov. Reklama v obci Bžany ponúka servis bicyklov na dovoz, no podľa uvedeného kontaktu má sídlo v Prešove. V okolí vodnej nádrže sa nenachádza ani žiadna služba s certifikáciou Vitajte cyklisti.

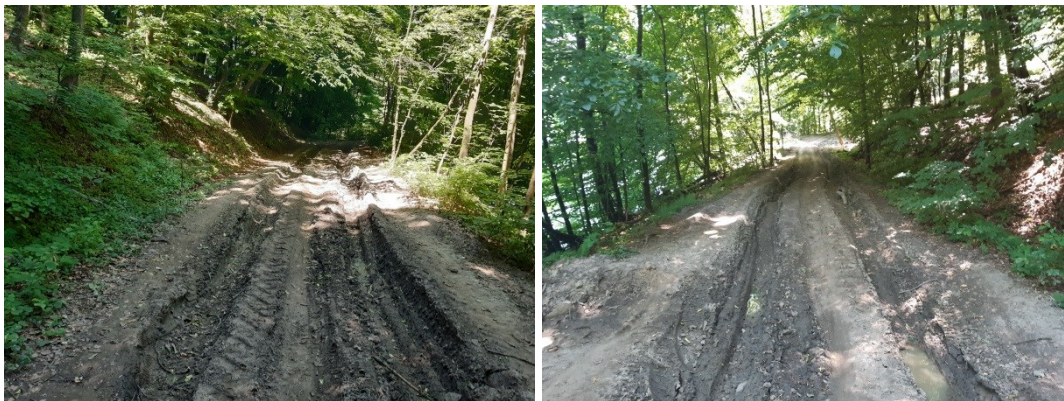
Obrázok 25 Popisované miesto

V tomto bode na účelovej komunikácii medzi obcami Valkov a rekreačnou oblasťou Dobrá sa nachádzajú priečnych nerovností tzv. koľaje, ktoré spôsobujú zúženie vozovky. Poruchy vznikli zrejme prejazdom lesných mechanizmov a majú hĺbku do 20 cm.

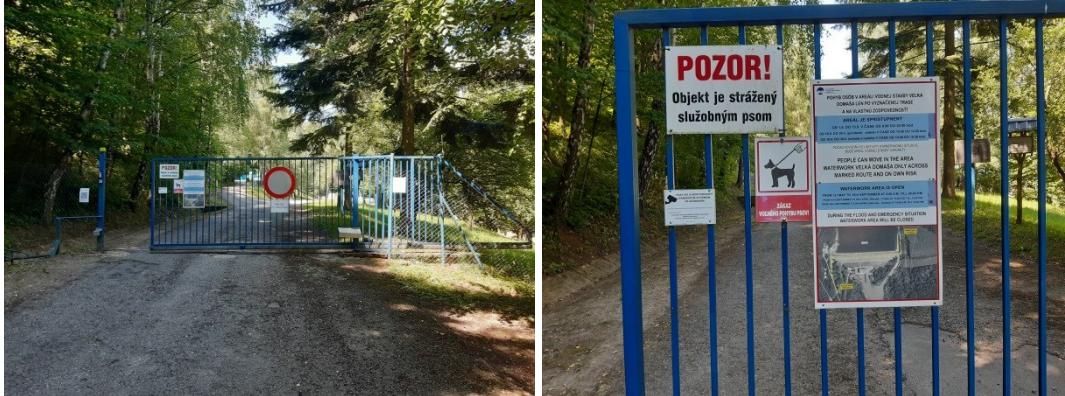
Obrázok 26 Predmetná brána a značenie

V tomto bode sa na účelovej komunikácii vedúcej k priehradnému múru nachádza závara/brána s dopravným značením zakazujúcim vjazd všetkých vozidiel.

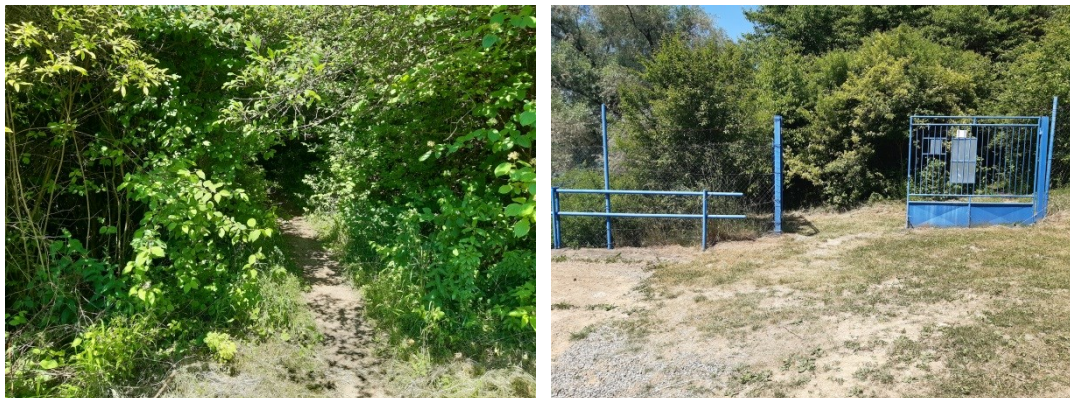
Obrázok 27 Popisované úzke miesto

V tomto bode na lesnom chodníku sťažuje prejazd okrem terénnych nerovností aj neupravená zeleň, ktorá zasahuje do prechodového prierezu, ktorý zužuje približne na 0,5 m.

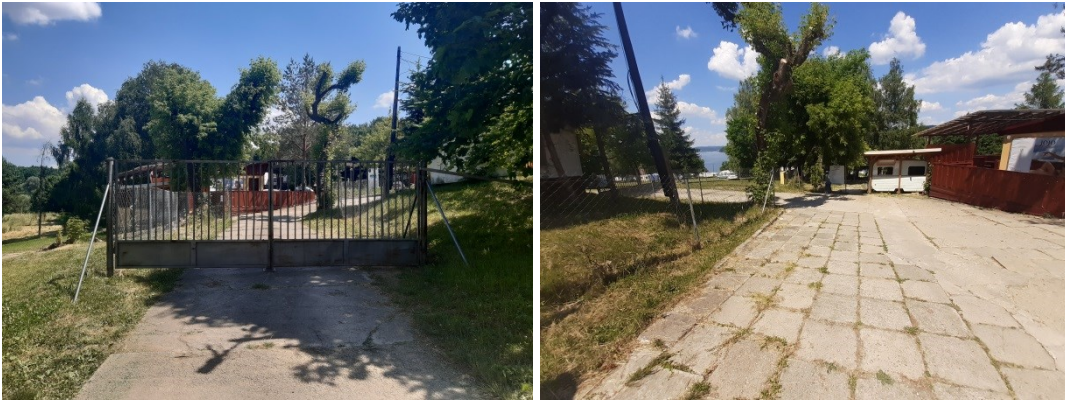
Obrázok 28 Predmetná brána

V tomto bode sa na účelovej komunikácii v kempingu Monika nachádza uzavretá zväčša neuzamknutá brána. Blízky cyklosmerovník naviguje cyklistov nesprávnym smerom, k pokladni kempingu.

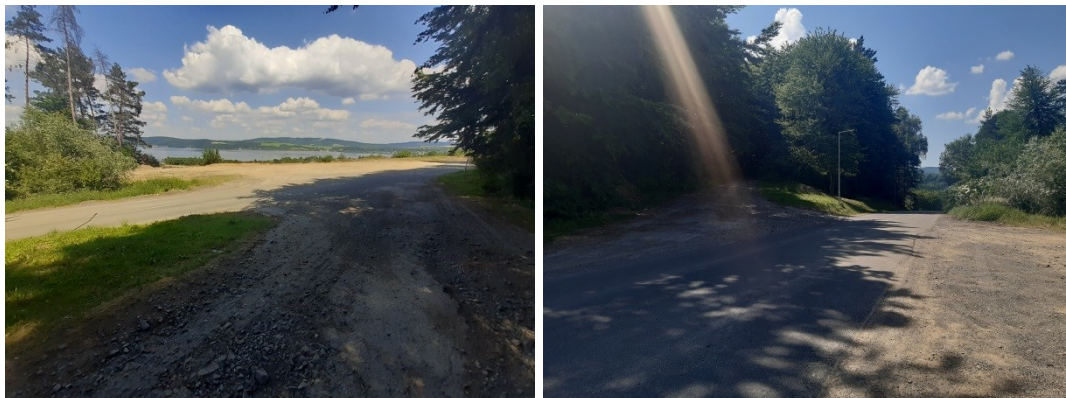
V križovatke cesty III/3635 a účelovej komunikácie pri rekreačnej oblasti Dobrá absentuje cykloturistický smerovník. K jeho odstráneniu mohlo dôjsť pri stavebných prácach na blízkej odstavnej ploche.

Obrázok 29 Predmetná križovatka s chýbajúcim značením

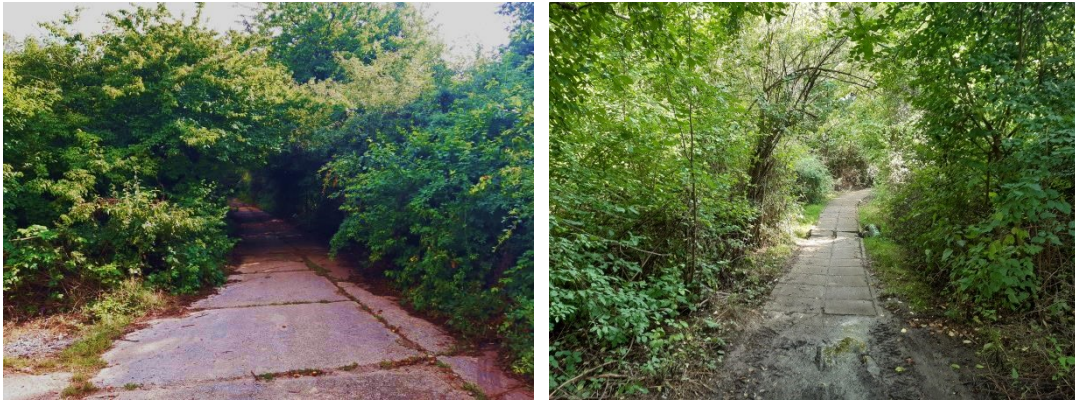
Obrázok 30 Popisované úzke miesto

Zúženie vozovky na účelovej komunikácii medzi kempmi Eva a Monika. Vozovka je navyše nerovná, čo môže spôsobovať problémy cyklistom na cestných bicykloch- trasa je v tomto úseku označená ako cestná.

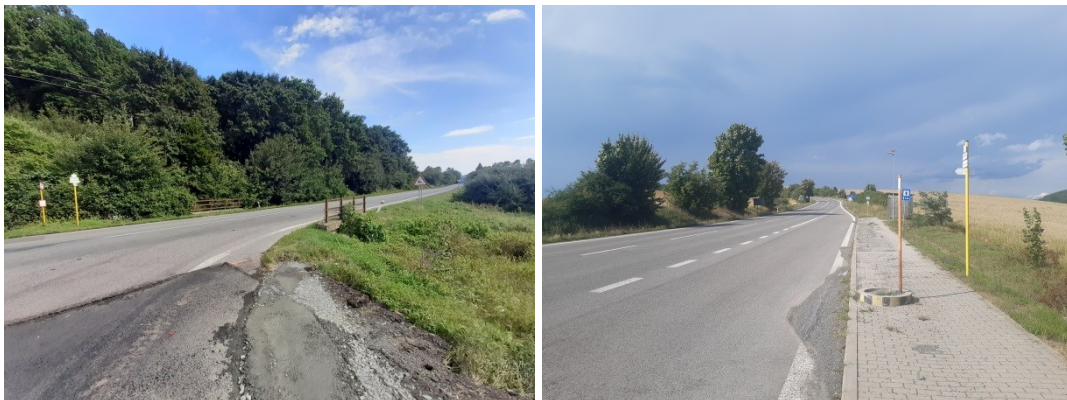
Obrázok 31 Predmetný úsek cyklotrasy na ceste I. triedy

V tomto 12,9 km dlhom úseku medzi križovatkou s cestou III/3634 pri obci Holčikovce a križovatkou s cestou II/556 vedie cyklotrasa po ceste I. triedy I/15.

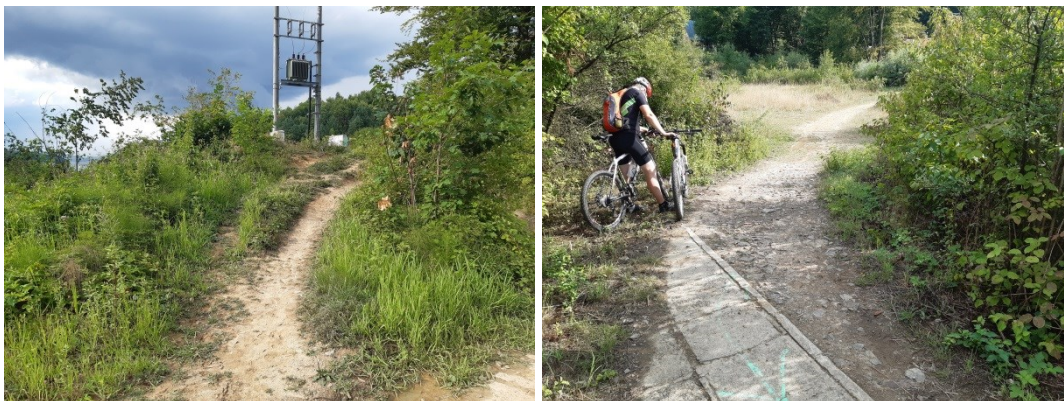
Obrázok 32 Predmetné úzke miesto

V tomto úseku dlhom 105 metrov je trasa vedená po nespevnenej komunikácii, čo môže spôsobovať problémy cyklistom na cestných bicykloch, pre ktorých je nezjazdná. Trasa je v tomto úseku označená ako cestná.

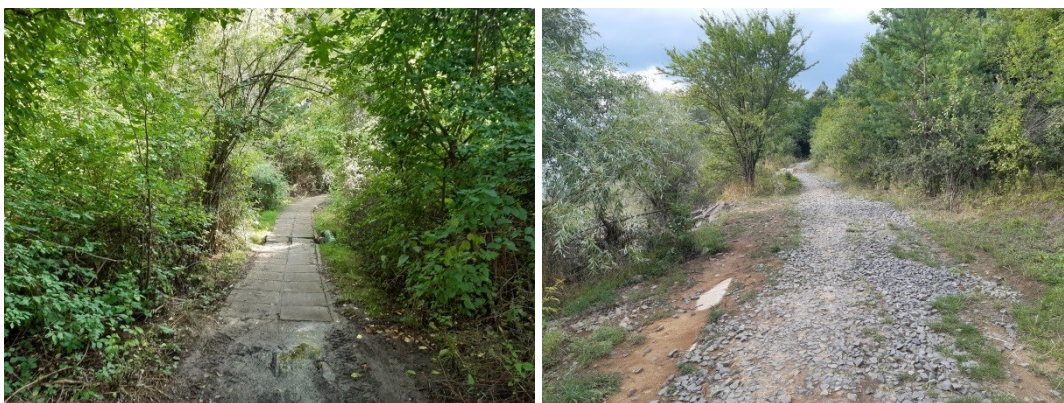
Obrázok 33 Predmetné úzke miesto

V tomto úseku dlhom 0,4 km je trasa vedená po cementobetónovej vozovke, ktorá sa však zužuje na 0,8 m. Vozovka je navyše nerovná, čo môže spôsobovať problémy cyklistom na cestných bicykloch- trasa je v tomto úseku označená ako cestná.

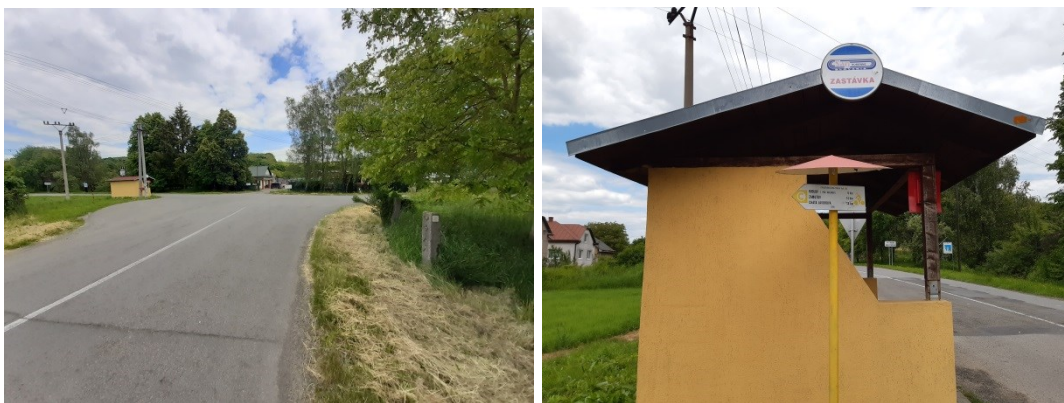
Obrázok 36 Predmetné cyklosmerovky

V tejto križovatke sa nachádza existujúci cyklosmerovník, na ktorom však chýbajú cyklosmerovky a textácie osadenej smerovky nezodpovedajú reálne vyznačeným cyklotrasám.

Doplnenie a oprava textácií cyklosmeroviek na smerovníku.

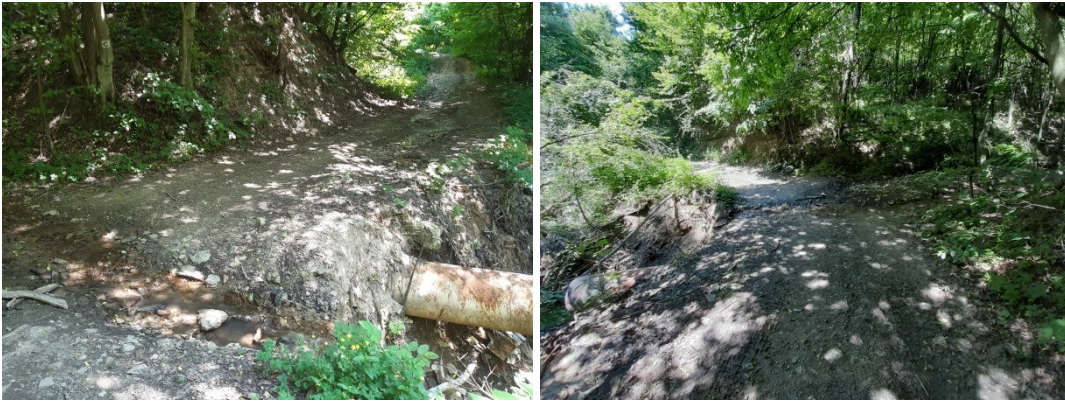
Obrázok 38 Predmetný priepust

Na účelovej komunikácii nad obcou Petkovce sa nachádza poškodený rúrový priepust. Časť priepustu bola zosunutá, zvyšná časť je zanesená zosuvom pôdy. Vodný tok tečie po povrchu účelovej komunikácie.

Vybudovanie priepustu umožňujúceho prejazd cyklistov aj poľnohospodárskych mechanizmov alebo aspoň označenie prekážky/nebezpečenstva dopravným značením.

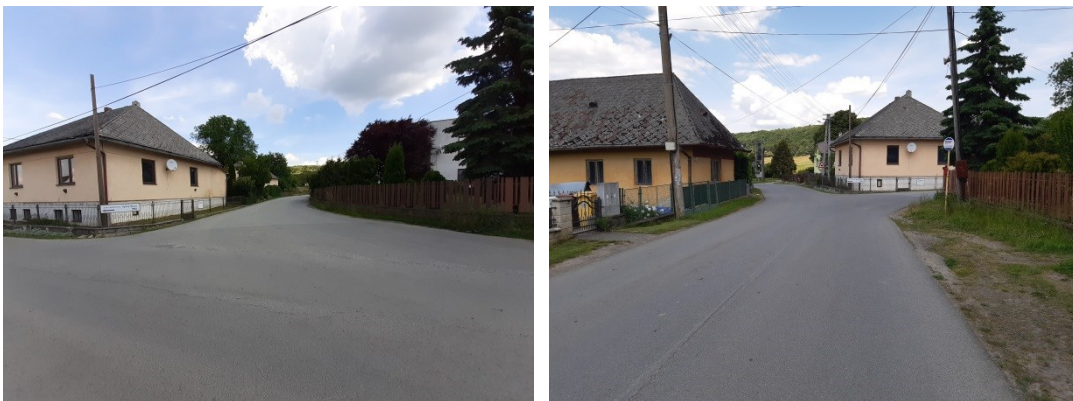
Obrázok 39 Predmetná križovatka s chýbajúcim značením

V stykovej križovatke ciest III/3609 a III/3608 absentuje cykloturistický smerovník. V križovatke sa nachádza iba jedna maľovaná cyklošípka, ktorá je však poškodená.

Doplnenie cyklosmerovníka do križovatky cyklotrás.

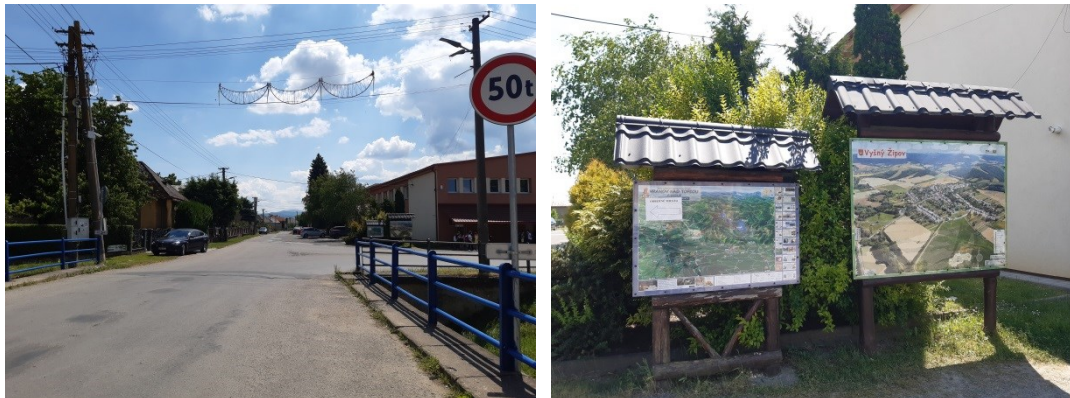
Obrázok 40 Predmetná križovatka s chýbajúcim značením

V stykovej križovatke ciest III/3609 a miestnej komunikácie pri Petkovskom jarku absentuje cykloturistický smerovník. V križovatke sa nachádza maľovaná cyklomapa V.n.T. a okolia.

Doplnenie cyklosmerovníka do križovatky cyklotrás.

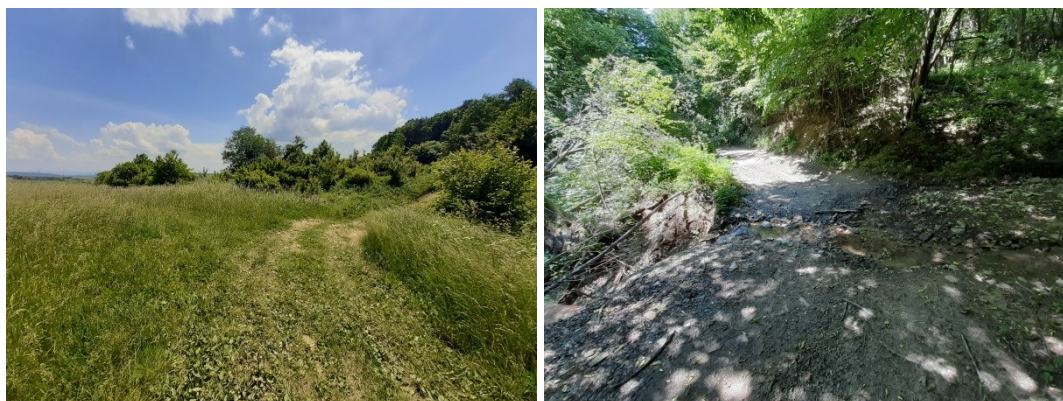
Obrázok 41 Predmetný úsek cyklotrasy

Trasa je v teréne vyznačená modrou farbou a podľa smerovníkov je vhodná pre cestné bicykle. Tento úsek trasy dlhý 2,7 km je však na cestnom bicykli nezjazdný a v okolí bodu „PSK1219“ je problematický prejazd aj na MTB.

Zmeniť označenie cykloturistickej trasy na MTB a opraviť popisované poruchy vozovky a priepust.

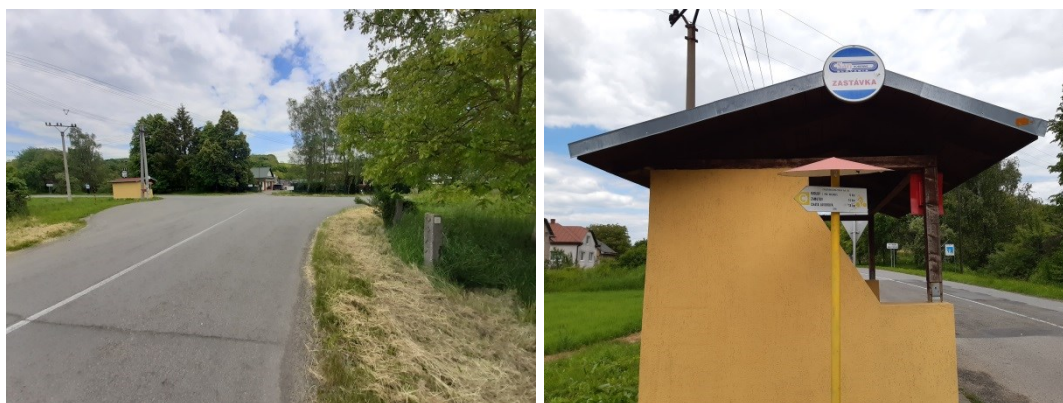
Obrázok 44 Predmetné cyklosmerovky

V tejto križovatke pri obci Jastrabie nad Topľou sa nachádza existujúci cyklosmerovník, na ktorom však chýbajú cyklosmerovky a textácie osadenej smerovky nezodpovedajú reálne vyznačeným cyklotrasám. Správcom trasy by mal byť obecny úrad v Soli.

Doplnenie a oprava textácií cyklosmeroviek na smerovníku.

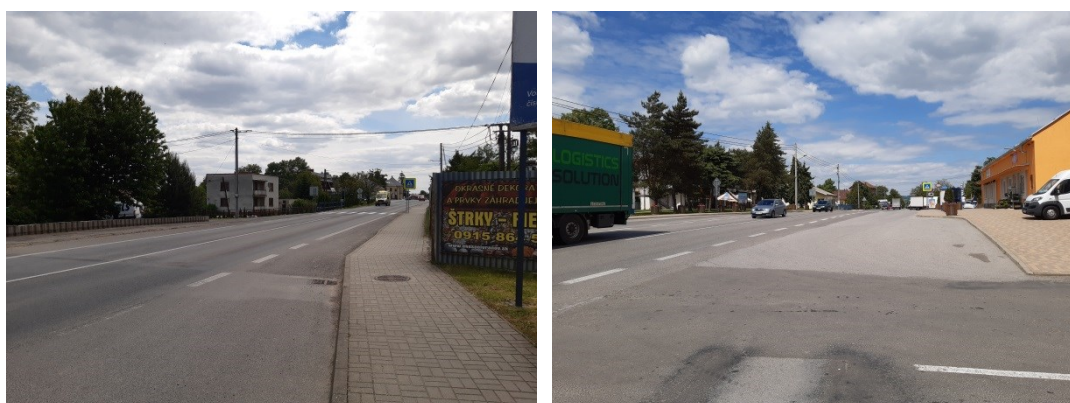
Obrázok 45 Predmetný úsek cyklotrasy na ceste I. triedy

V tomto 230 metrov dlhom úseku vedie cyklotrasa po ceste I. triedy I/18 medzi križovatkami miestnych komunikácií v obci Sol'.

Rozšírenie chodníka v pridruženom dopravnom priestore cesty I/18 a jeho označenie ako spoločnej cestičky pre chodcov a cyklistov.

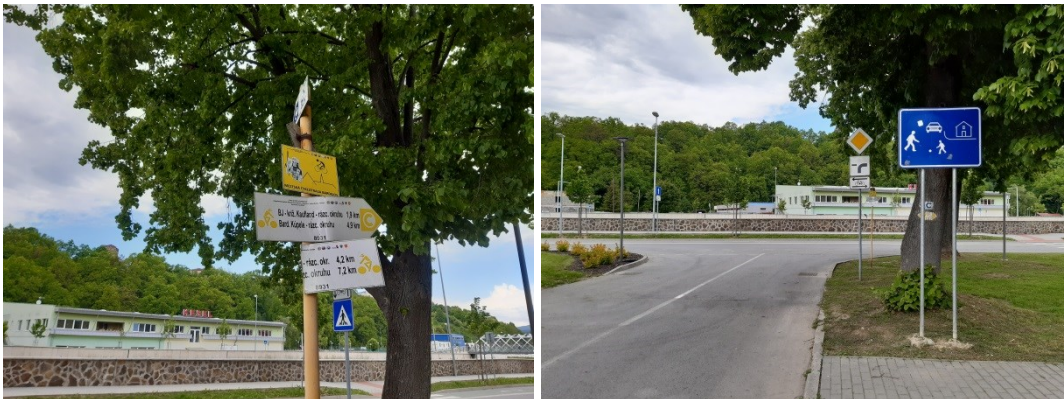
Obrázok 47 Predmetné poškodené cyklosmerovky

V tomto bode sa nachádza existujúci cyklosmerovník, ktorý je však poškodený a chýbajú na ňom cyklosmerovky. Zvyšné cyklosmerovky sú tiež poškodené.

Doplnenie cyklosmeroviek na smerovník a cyklošípok v okolí.

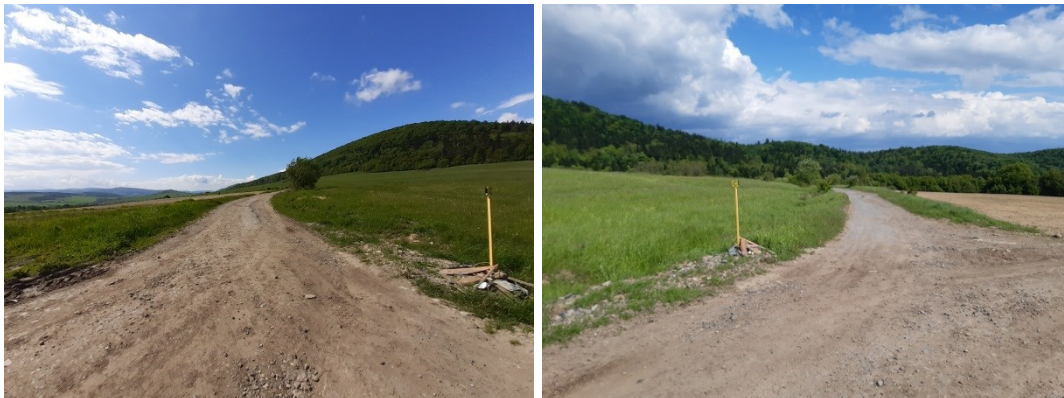
Obrázok 48 Predmetný poškodený cyklosmerovník

V tomto bode sa nachádza existujúci malý cykloturistický smerovník (holinný kôl), ktorý je však poškodený a chýbajú na ňom cyklosmerovky.

Doplnenie cyklosmeroviek alebo cyklošípok na smerovník a jeho zabetónovanie.

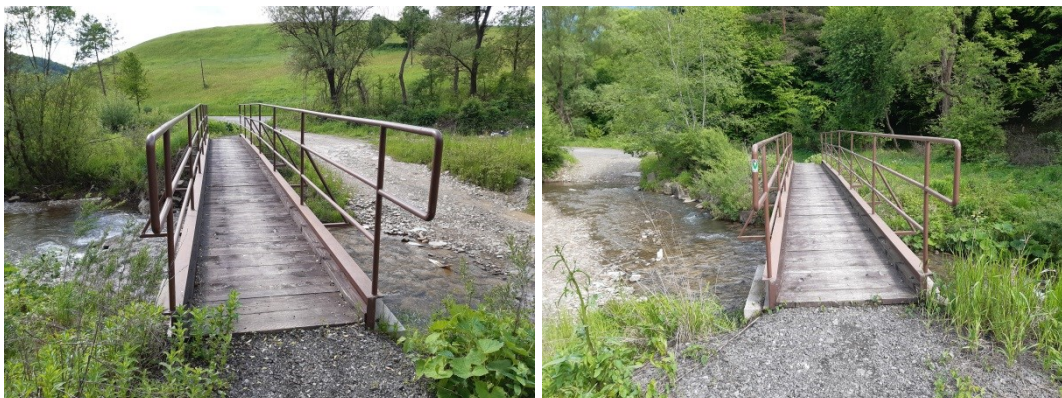
Obrázok 49 Predmetná lávka

Úzke miesto- lávka nie je vhodná pre prejazd bicyklov, jej svetlá šírka je iba 1,1 m.

Z dlhodobého hľadiska bude potrebné objekt nahradiť novou lávkou vhodnou pre spoločnú premávku cyklistov a chodcov.

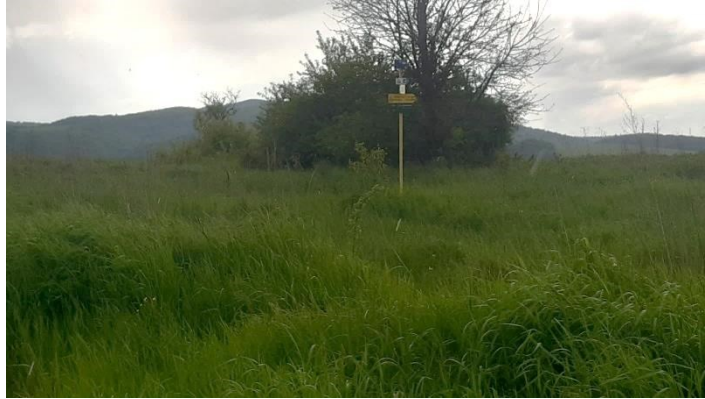
Obrázok 50 Predmetný cyklosmerovník

V tomto bode sa nachádza existujúci cyklosmerovník, ktorý je však umiestnený viac ako 20 metrov od okraja komunikácie v poli/v tráve.

Premiestnenie cyklosmerovníka bližšie k okraju vozovky, ku križovatke účelových komunikácií.

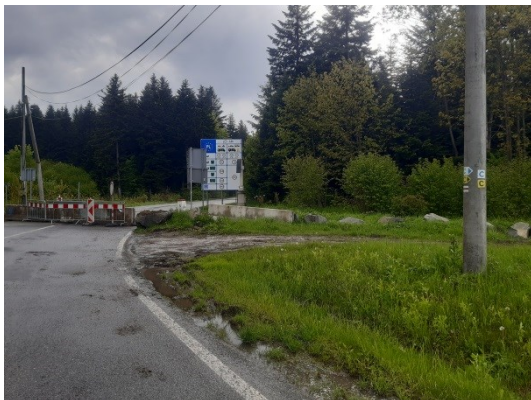
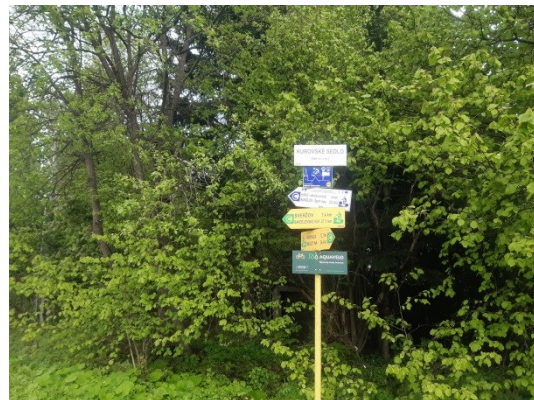
Obrázok 51 Predmetný bod s dopravným značením

Na hraničnom priechode SK/PL dopravné značenie zakazuje vjazd všetkých vozidiel do Poľskej republiky pokračovaním cyklotrasy.

Odstrániť zákazovú značku a betónové zvodidlo po ukončení protikovidových opatrení.

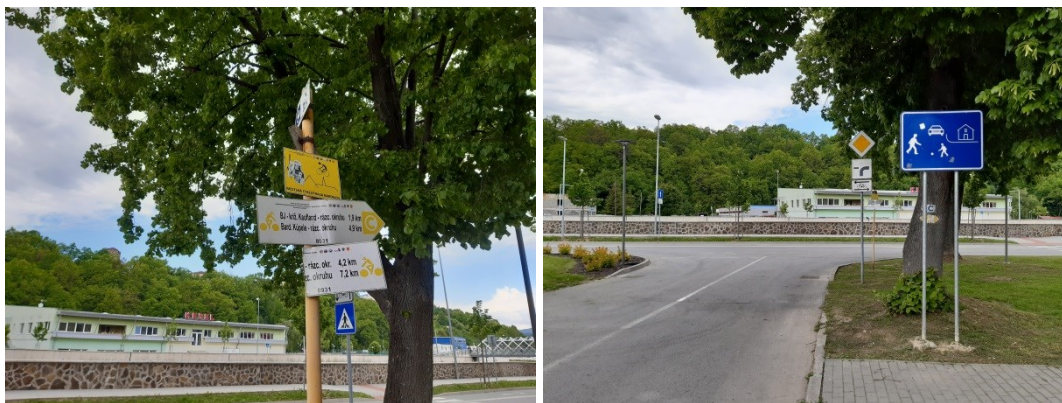
Obrázok 54 Predmetné poškodené cyklosmerovky

V tomto bode sa nachádza existujúci cyklosmerovník, ktorý je však poškodený a chýbajú na ňom cyklosmerovky. Zvyšné cyklosmerovky sú tiež poškodené.

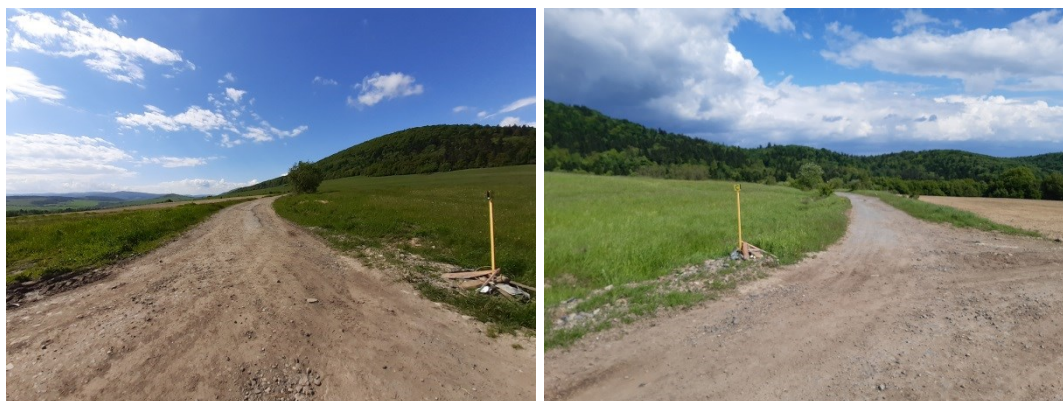
Obrázok 55 Predmetný poškodený cyklosmerovník

V tomto bode sa nachádza existujúci malý cykloturistický smerovník (holinný kôl), ktorý je však poškodený a chýbajú na ňom cyklosmerovky.

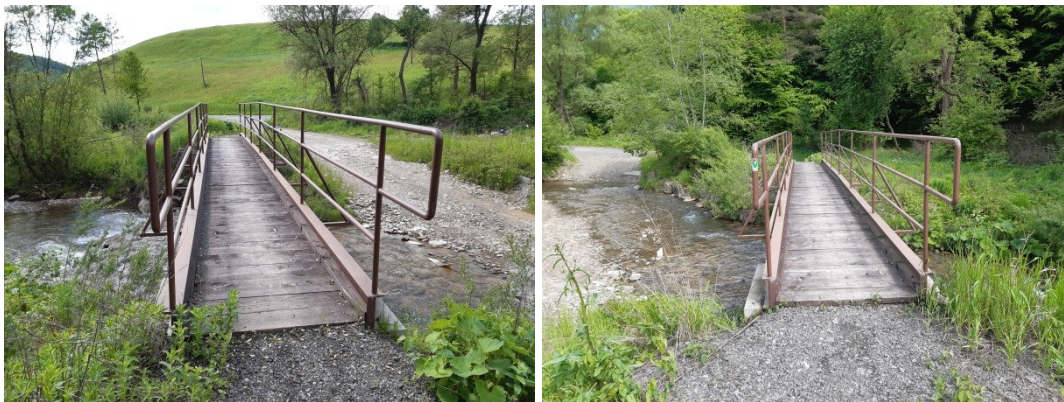
Obrázok 56 Predmetná lávka

Úzke miesto- lávka nie je vhodná pre prejazd bicyklov, jej svetlá šírka je iba 1,1 m.

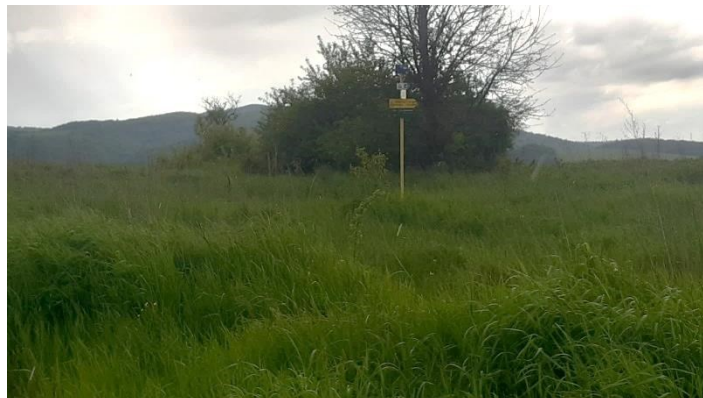
Obrázok 57 Predmetný cyklosmerovník

V tomto bode sa nachádza existujúci cyklosmerovník, ktorý je však umiestnený viac ako 20 metrov od okraja komunikácie v poli/v tráve.

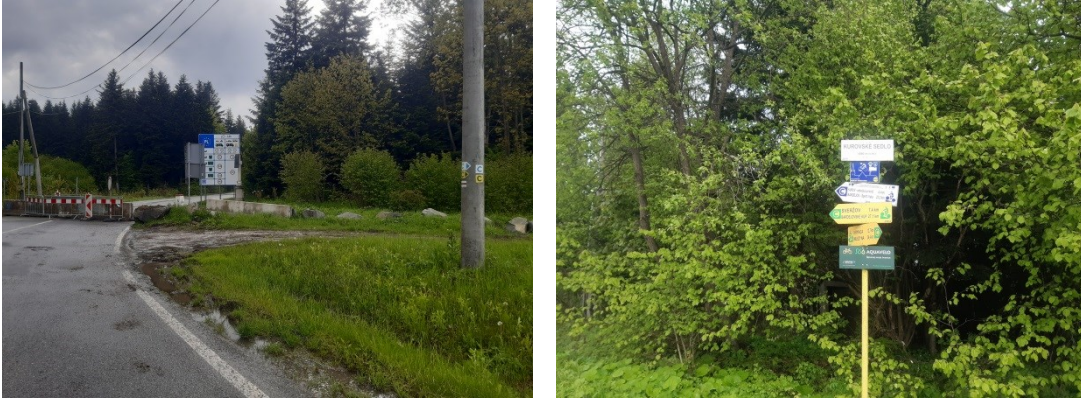
Obrázok 58 Predmetný bod s dopravným značením

Na hraničnom priechode SK/PL dopravné značenie zakazuje vjazd všetkých vozidiel do Poľskej republiky pokračovaním cyklotrasy.

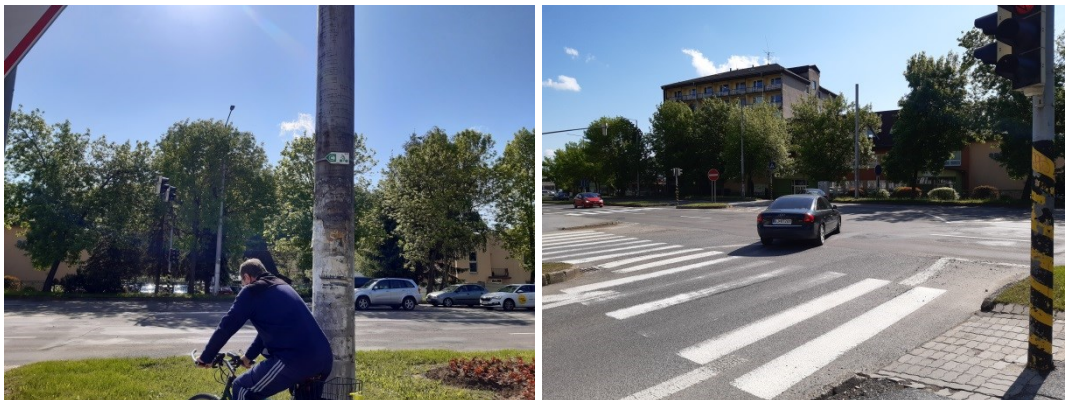
Obrázok 59 Predmetná chýbajúca cyklosmerovka

V tomto meste Bardejov v križovatke ulice Dlhý rad a cesty I/77 sa nachádza na stĺpe verejného osvetlenia malá cyklosmerovka, no chýba cyklosmerovka opačného smeru cyklotrasy, či už na tomto stĺpe alebo na inom mieste v križovatke.

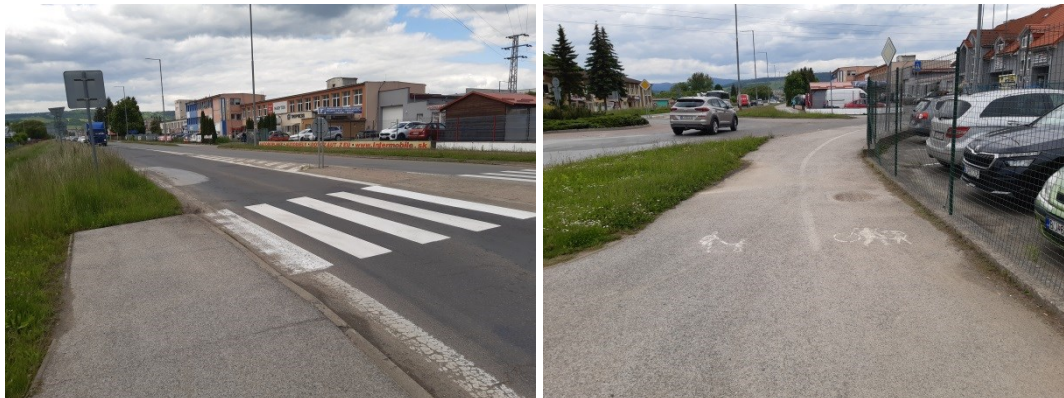
Obrázok 60 Predmetná križovatka s chýbajúcim značením

V križovatke ciest I/77 a III/3533 absentuje cykloturistický smerovník. Pred križovatkou sa nachádza iba jedna cyklosmerovka, ktorá je poškodená a nečitateľná.

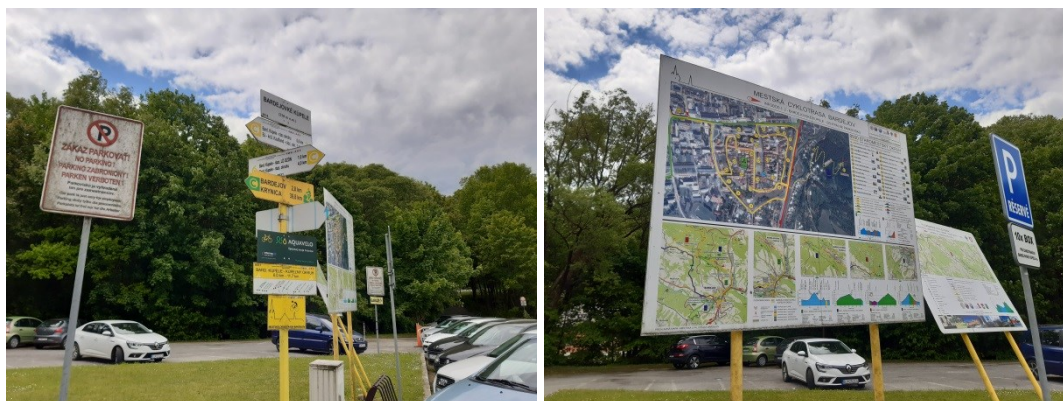
Obrázok 61 Predmetné poškodené cyklosmerovky a infotabule

V tomto bode sa nachádza existujúci cyklosmerovník, ktorý je však poškodený a chýbajú na ňom cyklosmerovky, existujúce cyklosmerovky sú znečistené a okolité infotabule sú poškodené a odkazujú na neexistujúce/nevyznačené cykloturistické trasy 5903, 5904 a 8932.

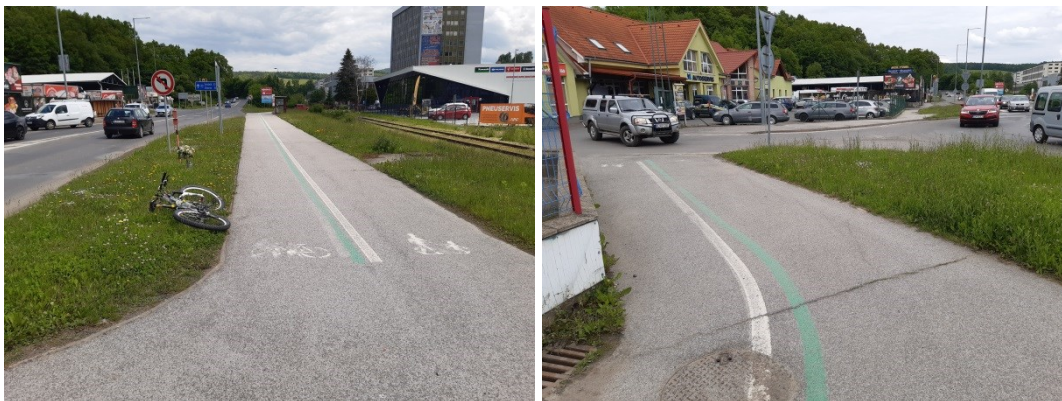
Obrázok 62 Spoločná cestička pre chodcov a cyklistov

V úseku dlhom 540 metrov vedie popri ceste I/77 v pridruženom priestore v meste Bardejov paralelný pruh pre cyklistov šírky 1,4 m. Vzhľadom k tomu, že pruh by mal byť obojsmerný je táto šírka nepostačujúca. Pruh je navyše prerušený priechodmi pre chodcov bez priechodov pre cyklistov.

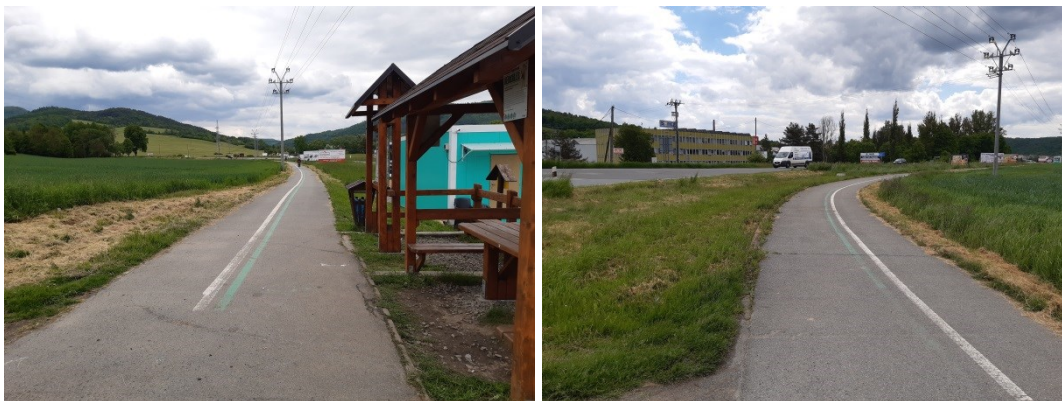
Obrázok 63 cestička pre chodcov a cyklistov

V úseku dlhom 1,6 km vedie v pridruženom dopravnom priestore ciest I/77 a III/3504 v m.č. Bardejovské kúpele sú spoločná cestička pre chodcov a cyklistov, na ktorej je dopravným značením vyznačený pruh pre cyklistov šírky 1,4 m. Vzhľadom k tomu, že pruh by mal byť obojsmerný je táto šírka nepostačujúca.
