Pasportizácia cykloturistických trás v Prešovskom kraji rok 2021

Technická správa

| Odberateľ: | Prešovský samosprávny kraj |
| Zhotoviteľ: | Cycle planning studio, s.r.o. |

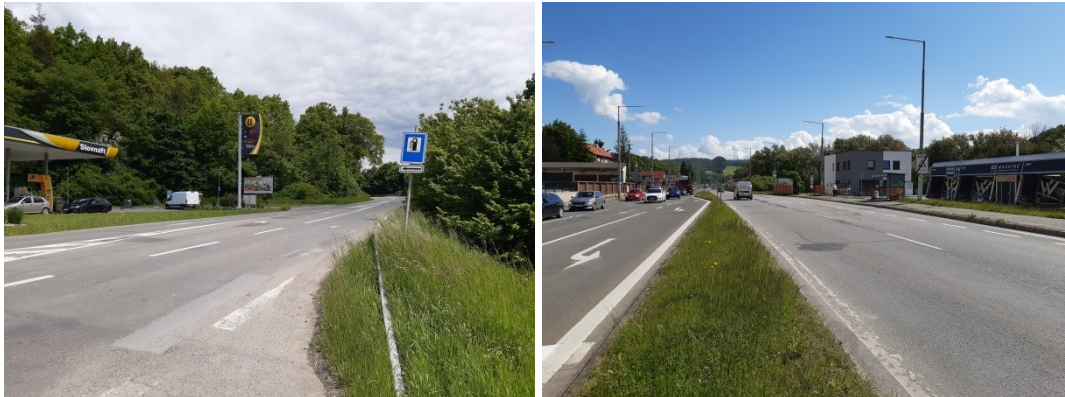
Obrázok 64 Predmetný úsek cyklotrasy na ceste I. triedy

V tomto 2,6 km dlhom úseku vedie cyklotrasa po ceste I. triedy I/77 intravilánom mesta Bardejov. Cesta je pritom v úseku dlhom 770 metrov 4 pruhová.

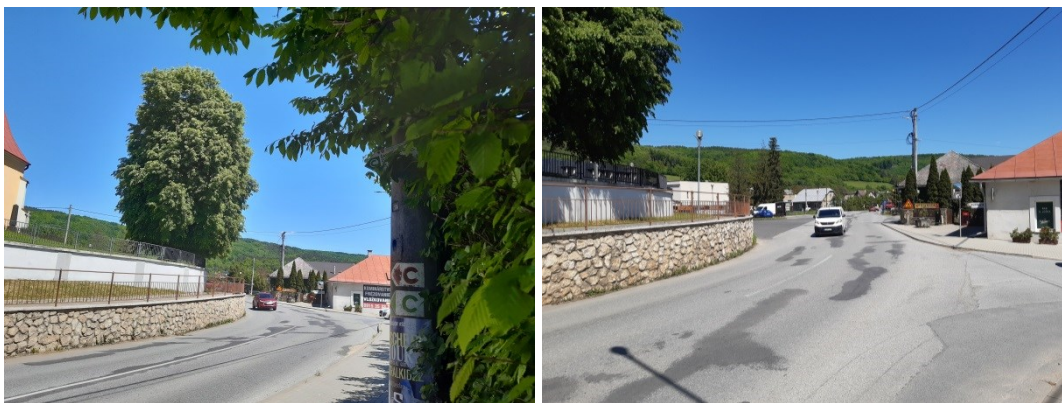
Obrázok 66 Predmetný bod s chýbajúcim značením

V tomto bode absentuje cykloturistický smerovník. Nachádzajú sa tu iba cyklosmerovky v nedostatočnom počte.

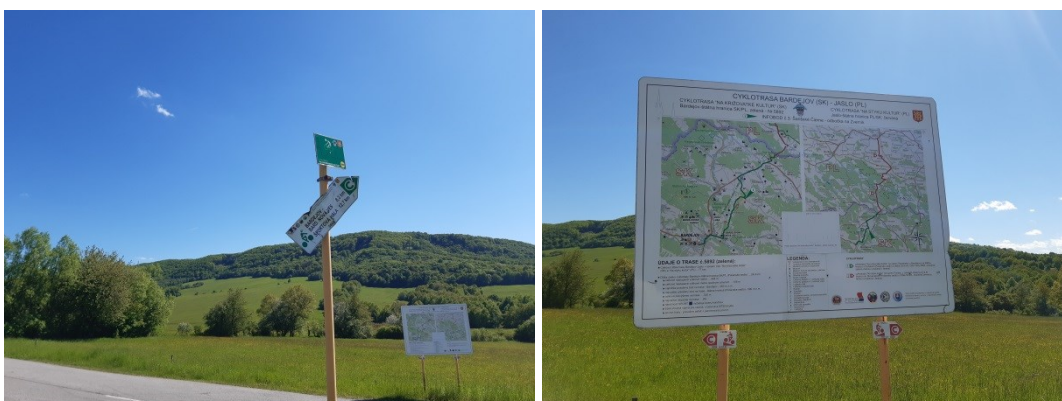
Obrázok 67 Predmetné poškodené cyklosmerovky

V tomto bode sa nachádza existujúci cyklosmerovník, ktorý je však poškodený a chýbajú na ňom cyklosmerovky. Zvyšná cyklosmerovka je tiež poškodená.

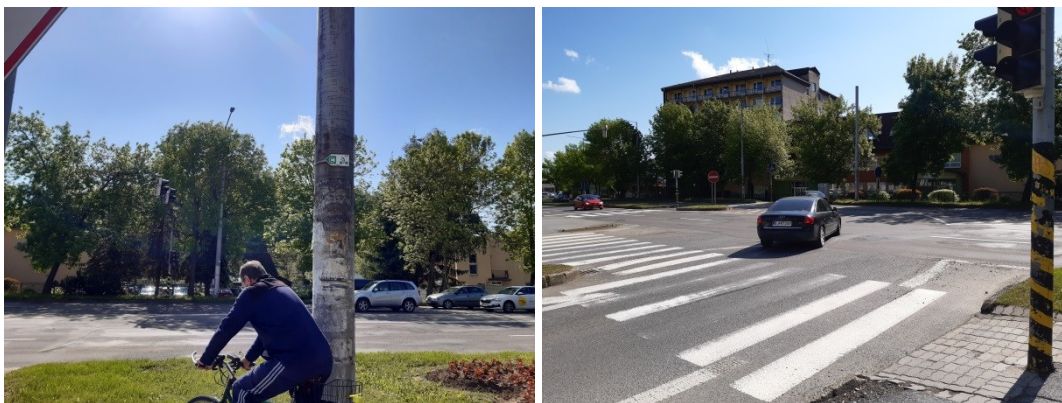
Obrázok 69 Predmetná chýbajúca cyklosmerovka

V tomto meste Bardejov v križovatke ulice Dlhý rad a cesty I/77 sa nachádza na stĺpe verejného osvetlenia malá cyklosmerovka, no chýba cyklosmerovka opačného smeru cyklotrasy, či už na tomto stĺpe alebo na inom mieste v križovatke.

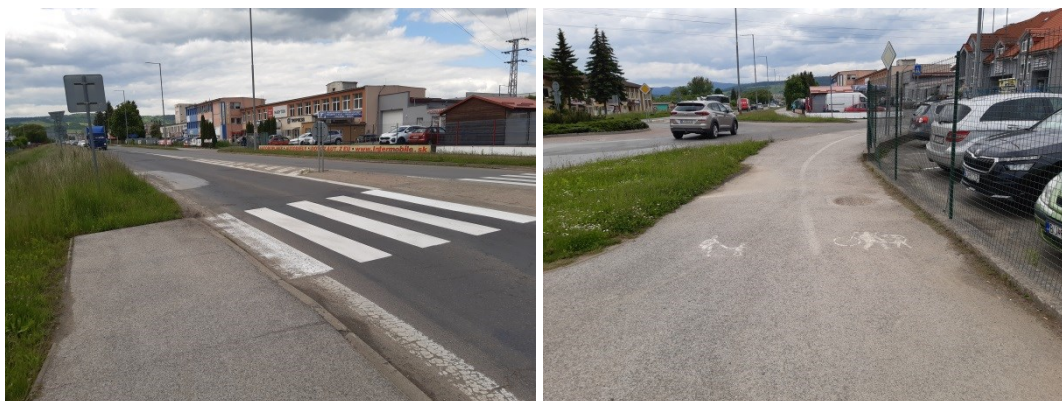
Obrázok 70 Predmetná križovatka s chýbajúcim značením

V križovatke ciest I/77 a III/3533 absentuje cykloturistický smerovník. Pred križovatkou sa nachádza iba jedna cyklosmerovka, ktorá je poškodená a nečitateľná.

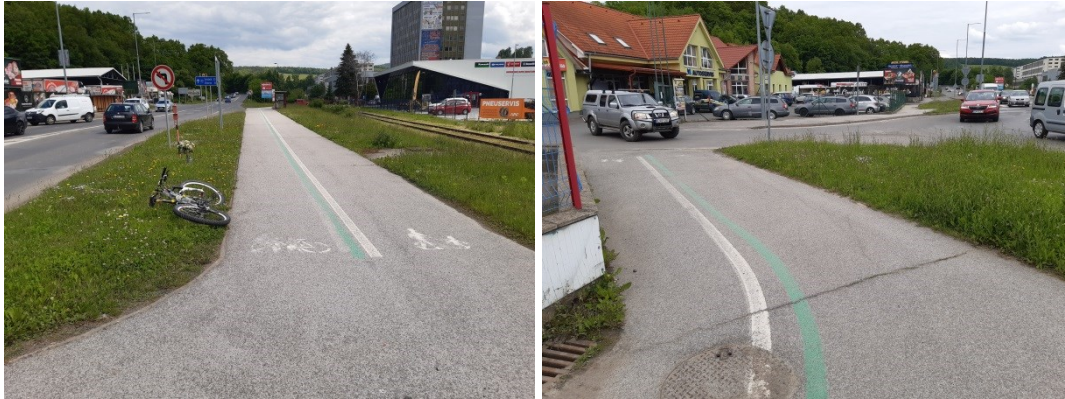
Obrázok 71 Cestička pre chodcov a cyklistov

V úseku dlhom 540 metrov vedie popri ceste I/77 v meste Bardejov paralelný pruh pre cyklistov šírky 1,4 m. Vzhľadom k tomu, že pruh by mal byť obojsmerný je táto šírka nepostačujúca. Pruh je navyše prerušený priechodmi pre chodcov bez priechodov pre cyklistov.

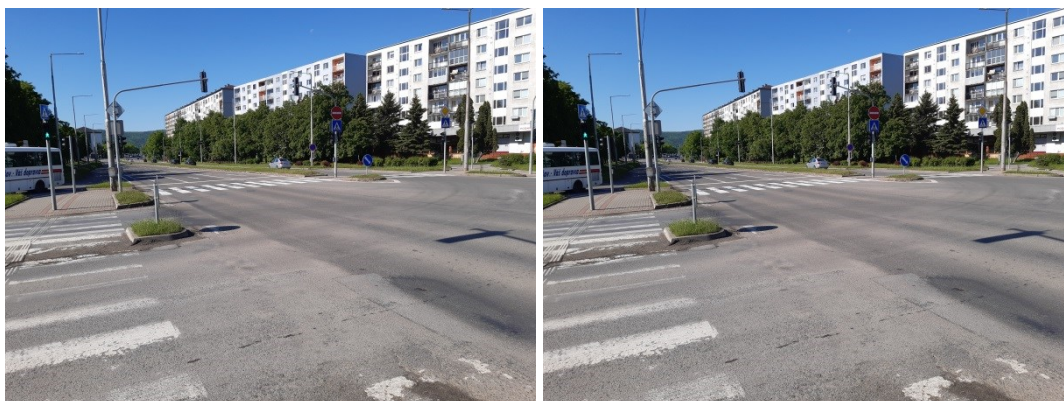
Obrázok 72 Predmetný úsek cyklotrasy na ceste I. triedy

V tomto 1,6 km dlhom úseku vedie cyklotrasa po ceste I. triedy I/77 intravilánom mesta Bardejov. Cesta je pritom v úseku dlhom 770 metrov 4 pruhová.

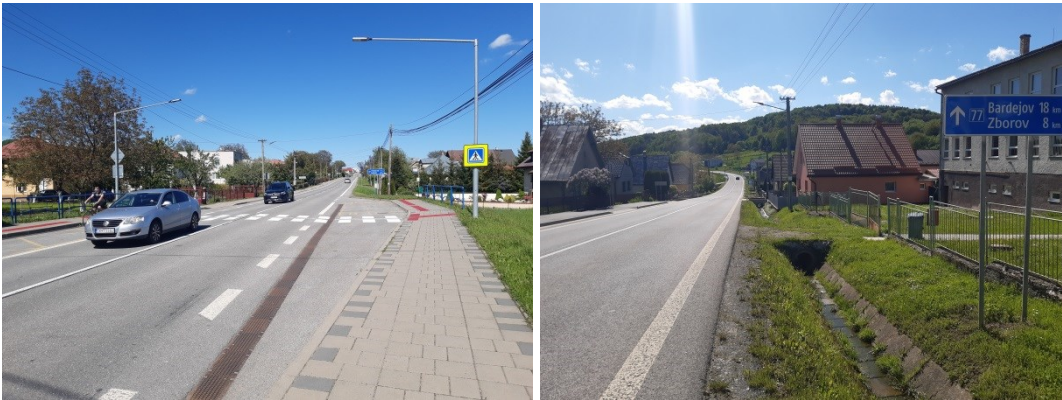
Obrázok 73 Predmetný úsek cyklotrasy na ceste I. triedy

V tomto 5,1 km dlhom úseku opäť vedie cyklotrasa po ceste I. triedy I/77 v úseku od obce Smilno po Nižnú Polianku.

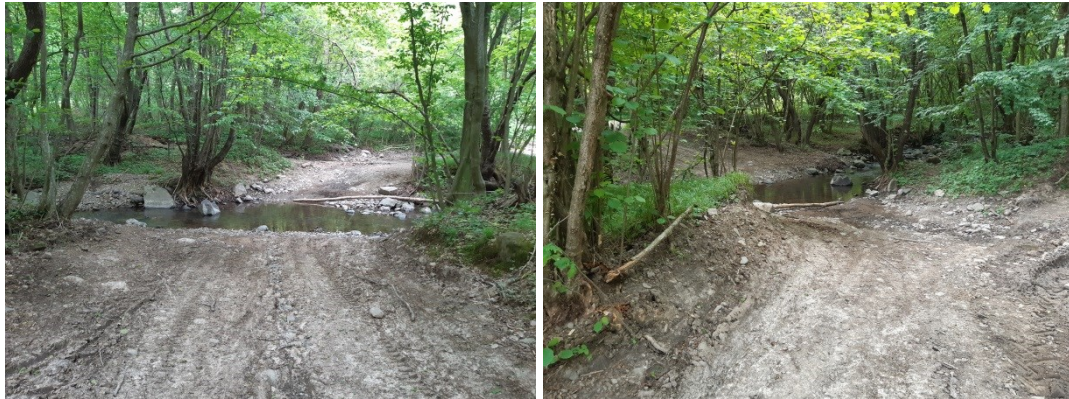
Obrázok 75 Predmetný brod

Brod na potoku Lomnica pri obci Juskova Voľa neumožňuje bezpečný prejazd cyklistov.

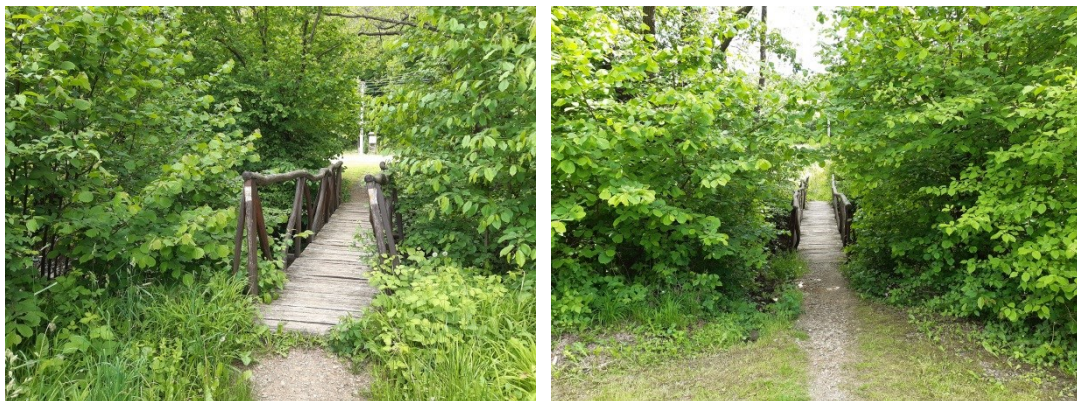
Obrázok 76 Predmetná lávka

Úzke miesto- lávka nie je vhodná pre prejazd bicyklov, jej svetlá šírka je iba 0,95 m.

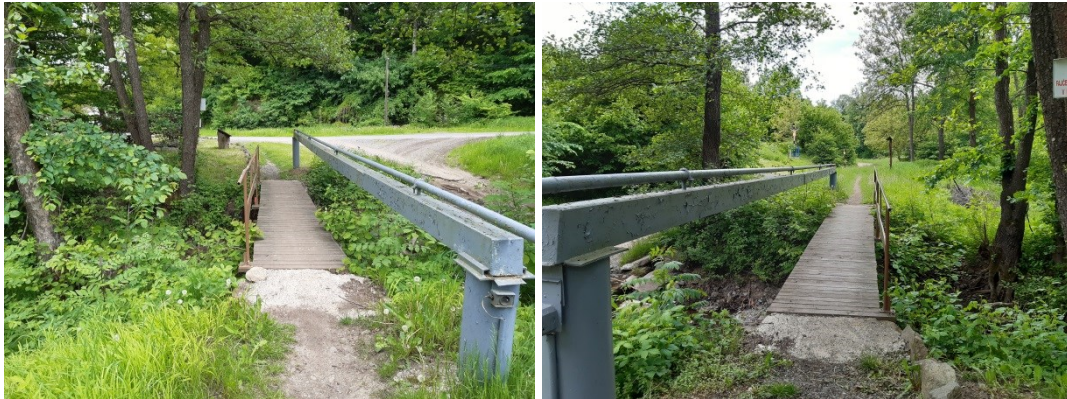
Úzke miesto- lávka nie je vhodná pre prejazd bicyklov. Šírka drevenej mostovky tejto lávky je iba 1,1 m.

Obrázok 77 Predmetná lávka

Vo výhľade bude potrebné objekt nahradiť novou lávkou vhodnou pre spoločnú premávku cyklistov a chodcov.

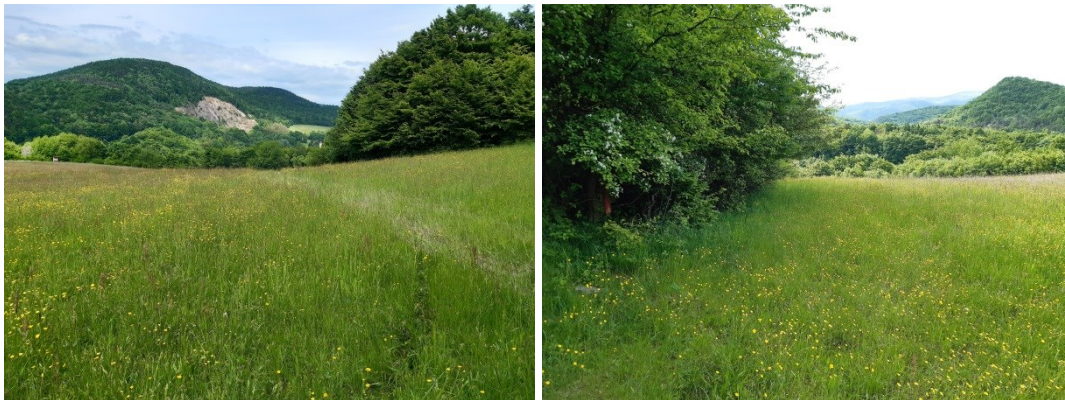
Prekážka zjazdnosti- nepokosená lúka nad obcou Juskova Voľa v lokalite Lajsce.

Obrázok 78 Predmetná lúka

Pravidelné kosenie lúky aspoň v páse širokom 2,5 m.

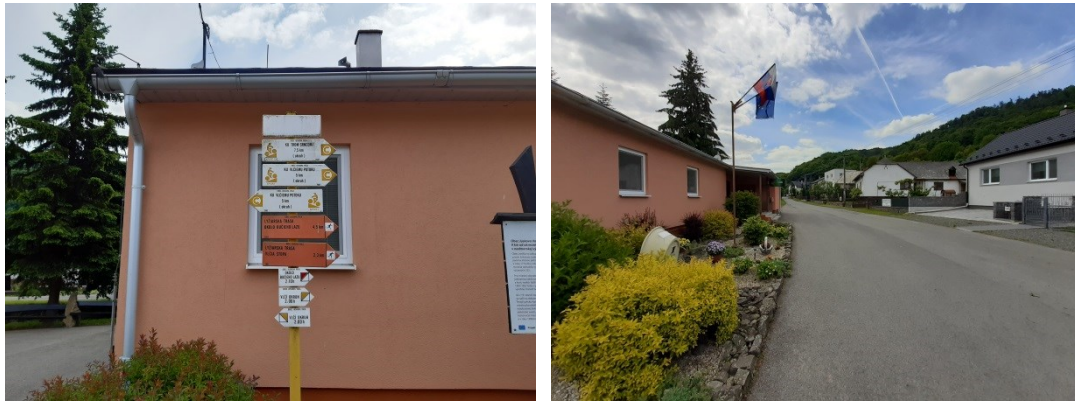
Chybné cykloturistické značenie- všetky cykloturistické trasy v okolí Juskovej Vole sú vyznačené žltou farbou s číslom 2007. Toto číslo však zrejme neoznačuje číslo trasy ale rok vyznačenia. Trasa vedúca cez lokalitu Ku trom srncom je označená neexistujúcou náročnosťou Expert DH.

Obrázok 79 Predmetné značenie

Úprava cyklosmeroviek na celom okruhu všetkých trás v okolí Juskovej Volei.

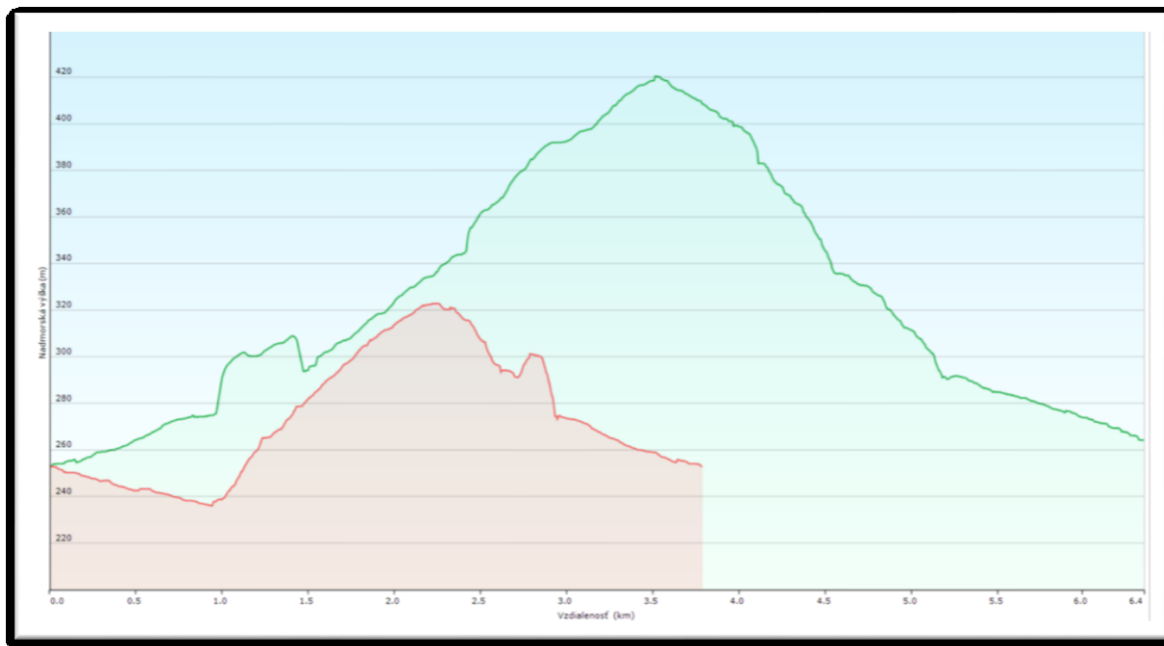
Obrázok 80 Pozdĺžny profil cykloturistickej trasy

Maximálny pozdĺžny sklon: 25% na úseku dlhom 88 metrov

Dĺžka úsekov s max. pozdĺž. sklonom: celková dĺžka úsekov so sklonom nad 10% je 1087 m čo predstavuje 10,9% dĺžky trasy, úseky so sklonom nad 15% predstavujú takmer 4% dĺžky trasy

Na základe maximálneho pozdĺžneho sklonu **nie je možné zaradiť** cyklotrasu do žiadnej z posudzovaných kategórií cestných ani MTB trás. Navrhujeme preto trasu nepropagovať a ponechať vyznačenú iba lokálnym značením.

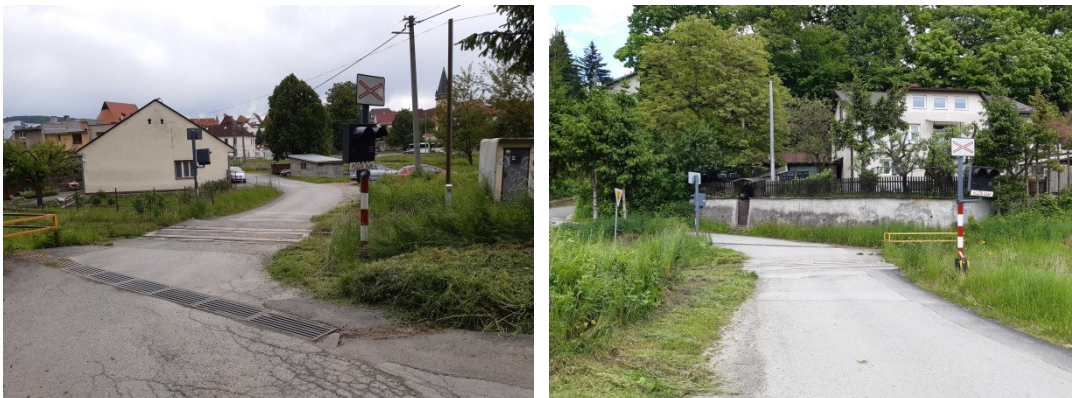
Toto železničné priecestie so svetelnou signalizáciou bez závor sa nachádza na ulici Pod lípkou v meste Bardejov.

Obrázok 82 Predmetné železničné priecestie

V prípade rekonštrukcie priecestia doplniť závary a cykloturistické alebo dopravné značenie pre cyklistov.

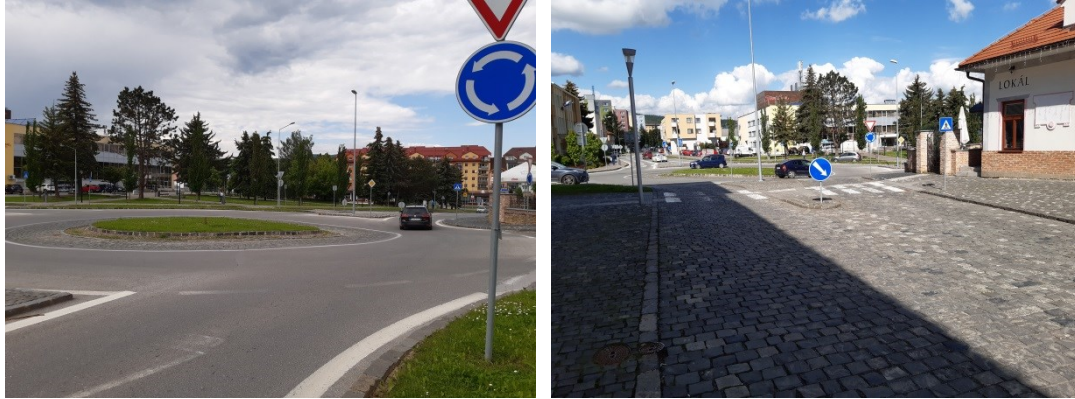
V okružnej križovatke ulíc Jiráskova a Partizánska absentuje cykloturistický smerovník alebo iné značenie informujúce o križovaní vetiev cyklotrasy.

Obrázok 83 Predmetná križovatka s chýbajúcim značením

Doplnenie cyklosmerovníka do križovatky vetiev cyklotrasy.

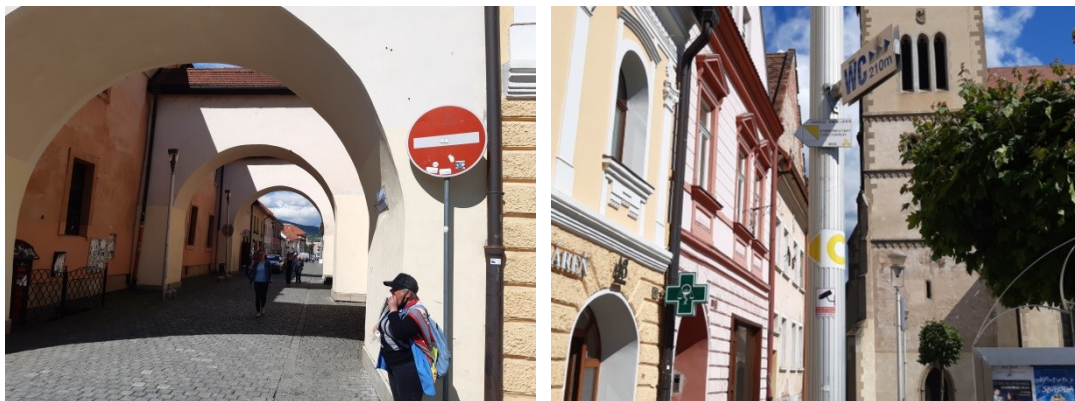
Vjazd do Hviezdoslavovej ulice z Radničného námestia je dopravným značením v smere cyklotrasy zakázaný. Cyklošípka cykloturistického značenia, ktorá by mala byť v správe mesta Bardejov naváha cyklistov k jazde do jednosmernej ulice, do ktorej je zakázaný vjazd značkou č. 230.

Obrázok 84 Predmetný bod s konfliktným značením

Doplnenie dopravnej značky č. 230 dodatkovou tabuľkou 507 s textom a symbolom okrem cyklistov.

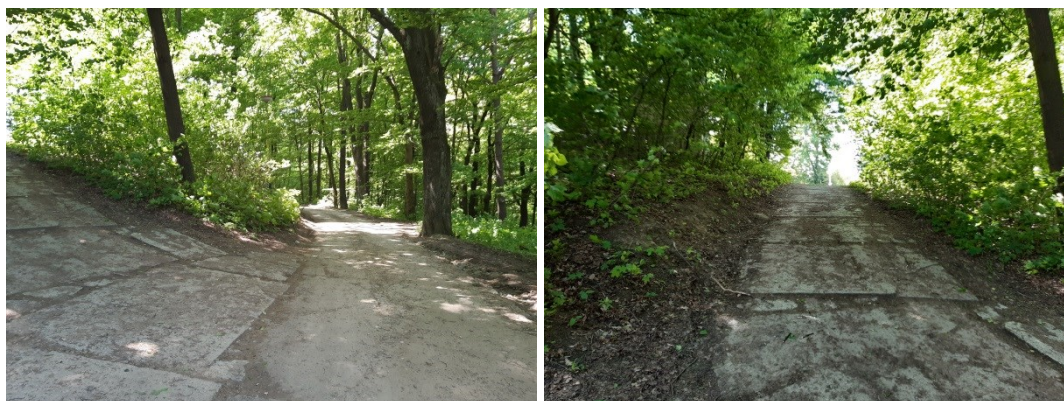
Výjazd na kalváriu bol pre účely pasportizácie na základe materiálu krytu vozovky rozdelený na dva úseky. Prvý z nich je z cementobetónových panelov, ktoré sú od seba v smerových oblúkoch vzdialené viac ako 10 cm, čím vznikajú nerovnosti. Druhý úsek vedúci priamo ku kostolu Sv. Kríža je nespevnený. Oba úseky sú teda nevhodné pre použitie cestného bicykla.

Obrázok 85 Nevhodný povrch komunikácií

Preznačenie trasy na MTB. Úsek v centrálnej mestskej zóne je možné ponechať ako cestný, trasu je ale v tomto prípade vhodné rozdeliť.

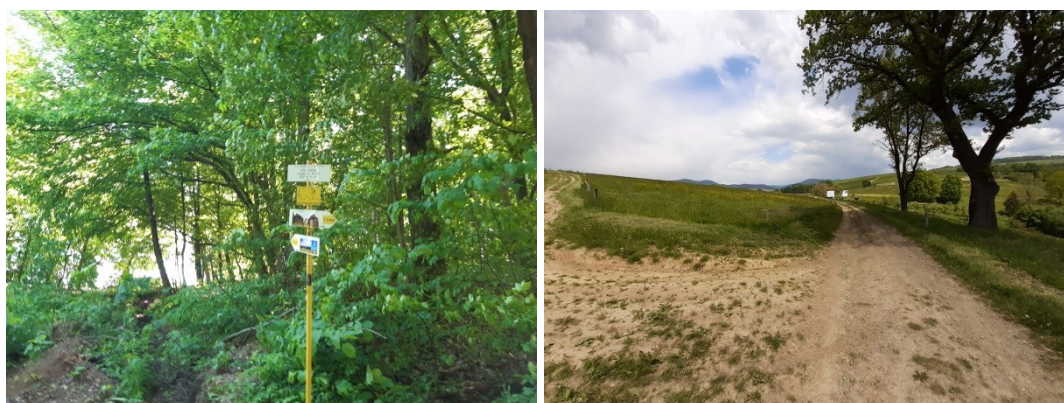
V úseku dlhom 2,3 km sa nachádza cykloturistické smerovník iba na začiatku úseku pri Kalvárii. Na konci úseku pri Cyrilo-Methodskom kríži sa cyklosmerovníky a ani cyklošípky nenachádzajú.

Obrázok 86 Absentujúce cykloturistická značenie

Doplniť cykloturistické značenie v celej dĺžke trasy- vetvy na Kalváriu.

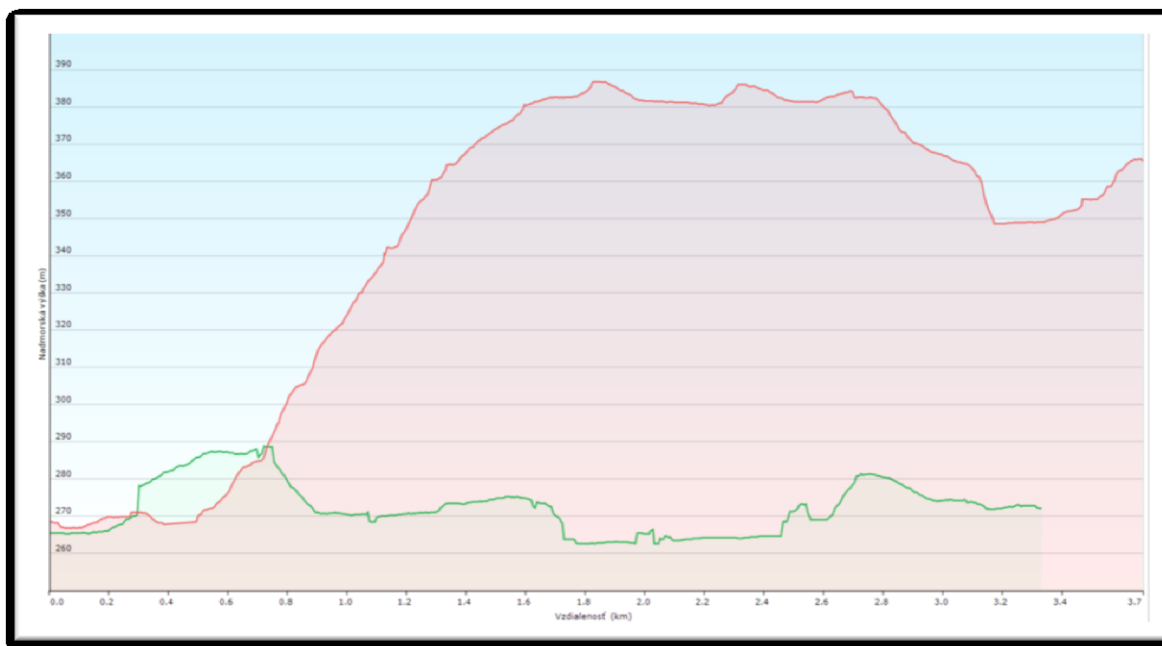
Obrázok 87 Pozdĺžny profil cykloturistickej trasy

Maximálny pozdĺžny sklon: 15% na úseku dlhom 100 metrov v stúpaní na Kalváriu

Na základe maximálneho pozdĺžneho sklonu **nie je možné zaradiť** cyklotrasu do **žiadnej z posudzovaných kategórií** cestných ani MTB trás. Navrhujeme preto trasu skrátiť - ponechať iba jej mestskú časť bez výšľapu na kalváriu.

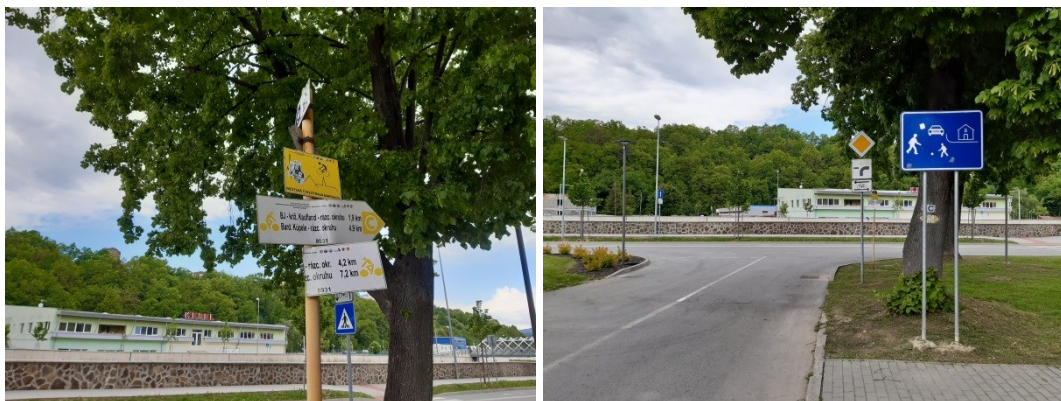
V tomto bode sa nachádza existujúci cyklosmerovník, ktorý je však poškodený a chýbajú na ňom cyklosmerovky. Zvyšné cyklosmerovky sú tiež poškodené.

Obrázok 89 Predmetné poškodené cyklosmerovky

Doplnenie cyklosmeroviek na smerovník a cyklošípok v okolí.

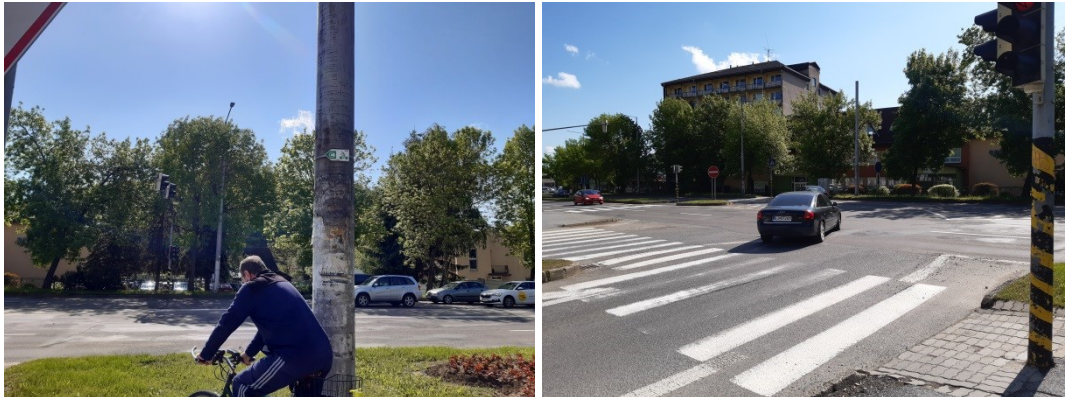
V tomto meste Bardejov v križovatke ulice Dlhý rad a cesty I/77 sa nachádza na stĺpe verejného osvetlenia malá cyklosmerovka, no chýba cyklosmerovka opačného smeru cyklotrasy, či už na tomto stĺpe alebo na inom mieste v križovatke.

Obrázok 90 Predmetná chýbajúca cyklosmerovka

Doplnenie cyklosmeroviek a cyklošípok v okolí.

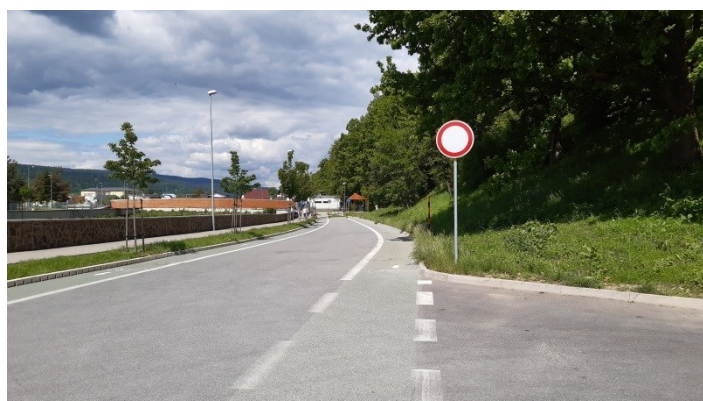
V tomto bode sa nachádza dopravné značenie zakazujúce vjazd v oboch smeroch č. 231 napriek tomu, že tu je vyznačený pruh pre cyklistov v oboch smeroch. Približne 50 metrov za značkou sa tiež nachádza značka prikazujúca jazdu cyklistom.

Obrázok 91 Dopravné značenie zakazujúce vjazd

Nahradenie značky č. 231 značkou č. 232 - Zákaz vjazdu pre všetky motorové vozidlá.

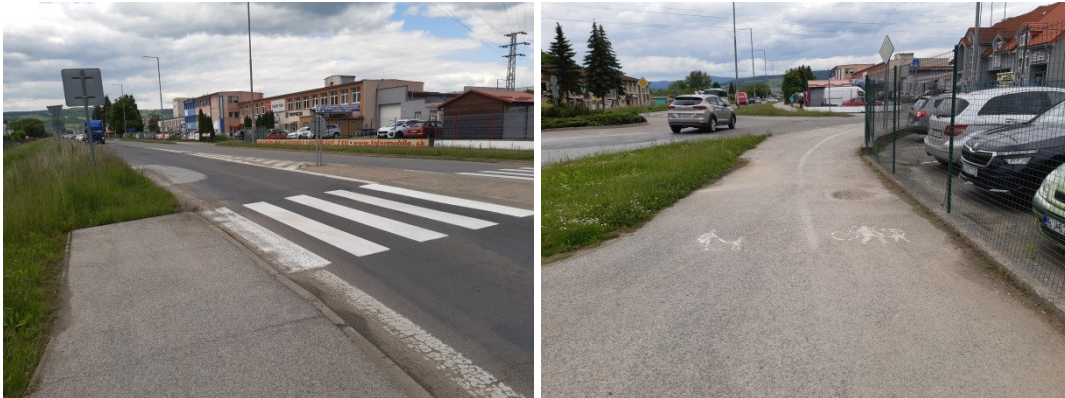
V križovatke ciest I/77 a III/3533 absentuje cykloturistický smerovník. Pred križovatkou sa nachádza iba jedna cyklosmerovka, ktorá je poškodená a nečitateľná.

Obrázok 92 Predmetná križovatka s chýbajúcim značením

Doplnenie cyklosmerovníka do križovatky cyklotrás.

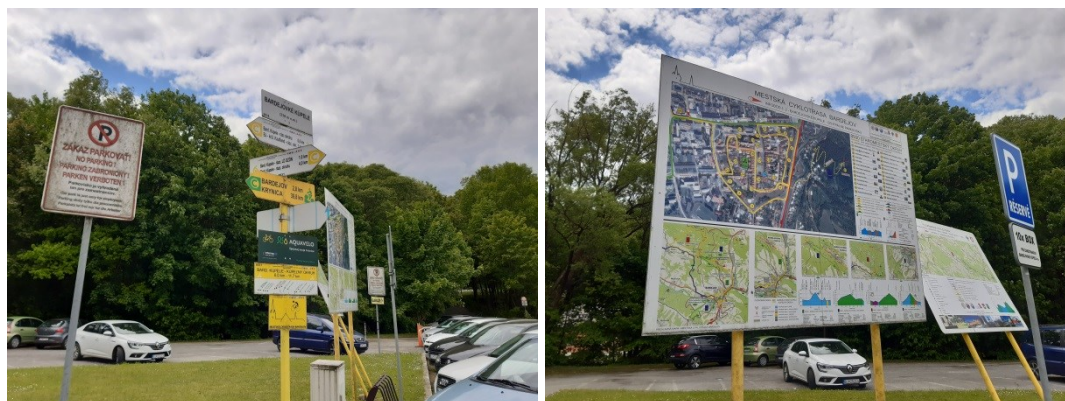
V tomto bode sa nachádza existujúci cyklosmerovník, ktorý je však poškodený a chýbajú na ňom cyklosmerovky, existujúce cyklosmerovky sú znečistené a okolité infotabule sú poškodené a odkazujú na neexistujúce/nevyznačené cykloturistické trasy 5903, 5904 a 8932.

Obrázok 93 Predmetné poškodené cyklosmerovky a infotabule

Doplnenie cyklosmeroviek na smerovník oprava infotabúl vrátane odstránenia informácií o neexistujúcich trasách a doplnenie informácií o liečivých singletrailoch.

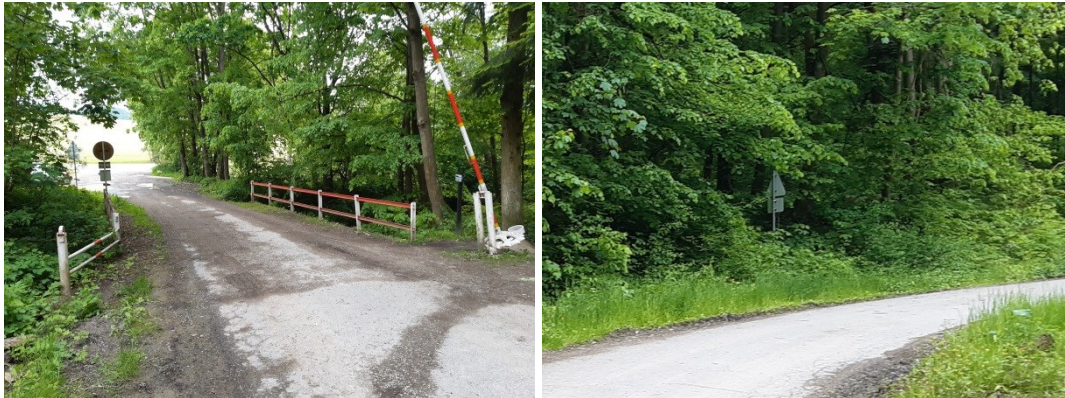
V tomto bode sa na účelovej komunikácii nachádza nedostatočne označená závora.

Obrázok 94 Predmetná závora a dopravné značenie

Vymeniť závora za typ vhodný pre prejazd cyklistov a tiež úprava zelene v okolí dopravného značenia upozorňujúceho na závora.

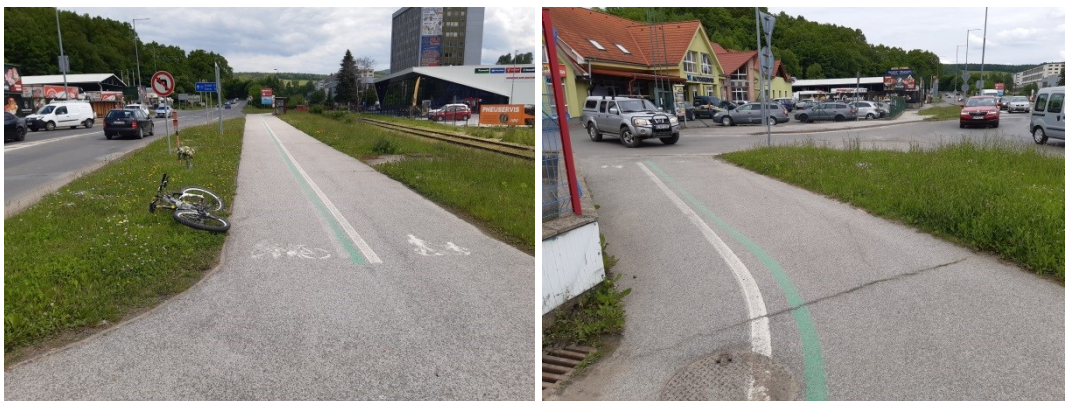
V úseku dlhom 540 metrov vedie popri ceste I/77 v meste Bardejov paralelný pruh pre cyklistov šírky 1,4 m. Vzhľadom k tomu, že pruh by mal byť obojsmerný je táto šírka nepostačujúca. Pruh je navyše prerušený priechodmi pre chodcov bez priechodov pre cyklistov.

Obrázok 95 Spoločná cestička pre chodcov a cyklistov v Bardejove

Vo výhľade rozšíriť komunikáciu tak, aby pás pre cyklistov dosahoval šírku 2,5 m. V súčasnosti je možné jazdiť na bicykli po paralelnej ceste I. triedy.

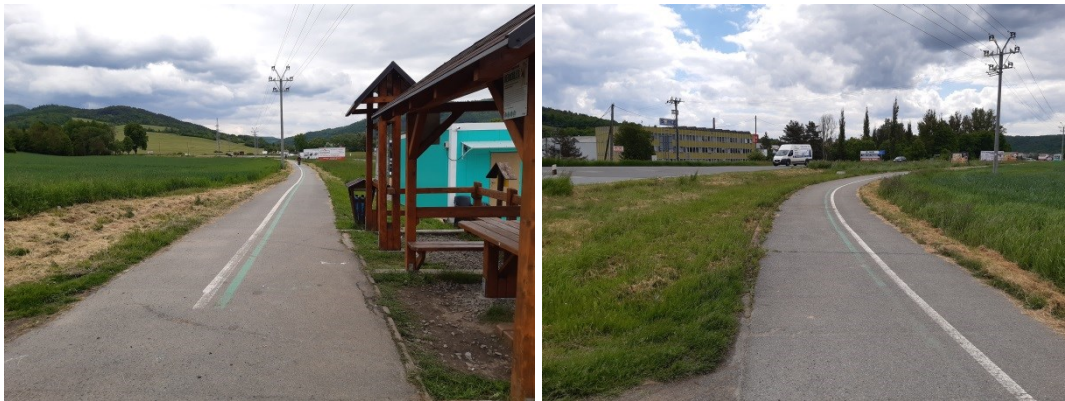
V úseku dlhom 1,6 km vedie v pridruženom dopravnom priestore ciest I/77 a III/3504 v m.č. Bardejovské kúpele sú spoločná cestička pre chodcov a cyklistov, na ktorej je dopravným značením vyznačený pruh pre cyklistov šírky 1,4 m. Vzhľadom k tomu, že pruh by mal byť obojsmerný je táto šírka nepostačujúca.

Obrázok 96 Spoločná cestička pre chodcov a cyklistov

Vo výhľade rozšíriť komunikáciu tak, aby pás pre cyklistov dosahoval šírku minimálne 2,5 m. V súčasnosti je možné jazdiť na bicykli aj po paralelnej ceste III. triedy.

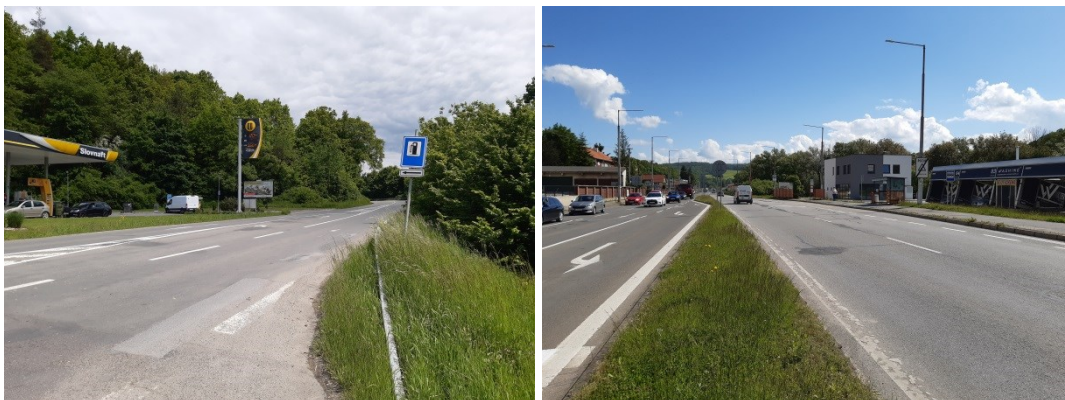
V tomto 2,6 km dlhom úseku vedie cyklotrasa po ceste I. triedy I/77 intravilánom mesta Bardejov. Cesta je pritom v úseku dlhom 770 metrov 4 pruhová.

Obrázok 97 Predmetný úsek cyklotrasy na ceste I. triedy

Rozdeliť cyklotrasu na kratšie cyklotrasy s vynechaním úsekov cesty I. triedy alebo zmeniť jej trasovanie na miestne komunikácie a singletrail Herkules.

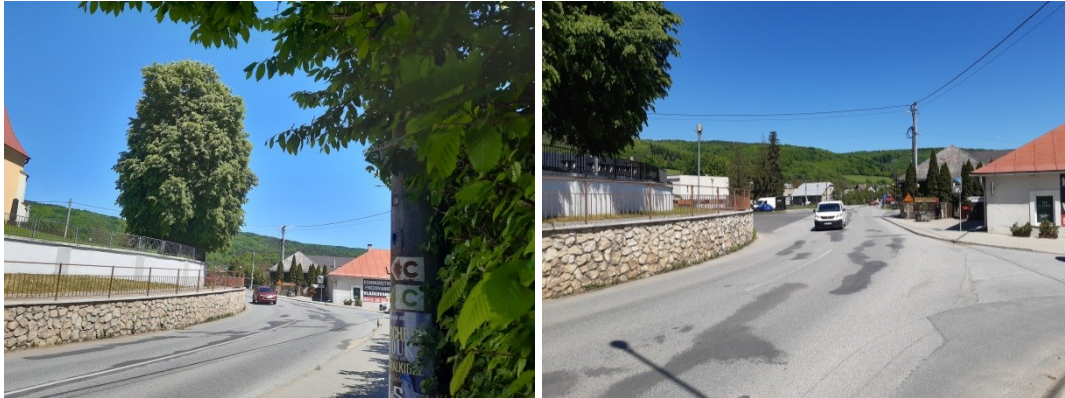
V tomto bode absentuje cykloturistický smerovník. Nachádzajú sa tu iba cyklosmerovky v nedostatočnom počte.

Obrázok 99 Predmetný bod s chýbajúcim značením

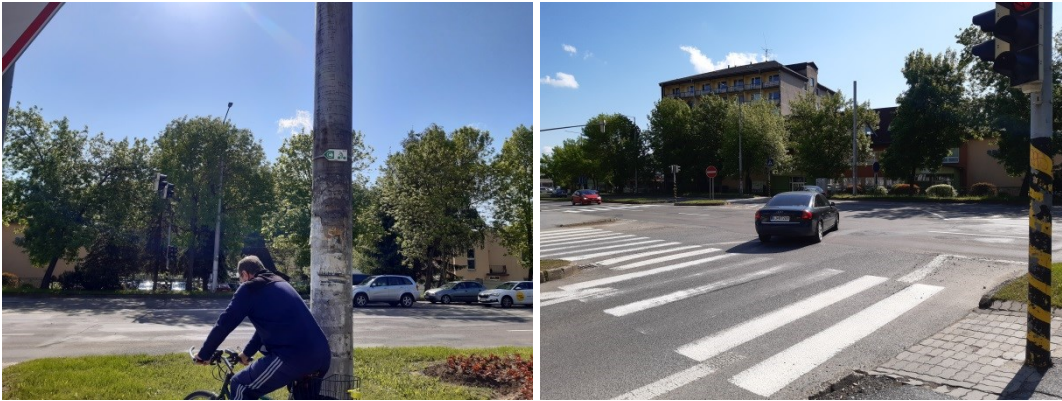
V tomto meste Bardejov v križovatke ulice Dlhý rad a cesty I/77 sa nachádza na stĺpe verejného osvetlenia malá cyklosmerovka, no chýba cyklosmerovka opačného smeru cyklotrasy, či už na tomto stĺpe alebo na inom mieste v križovatke.

Obrázok 100 Predmetná chýbajúca cyklosmerovka

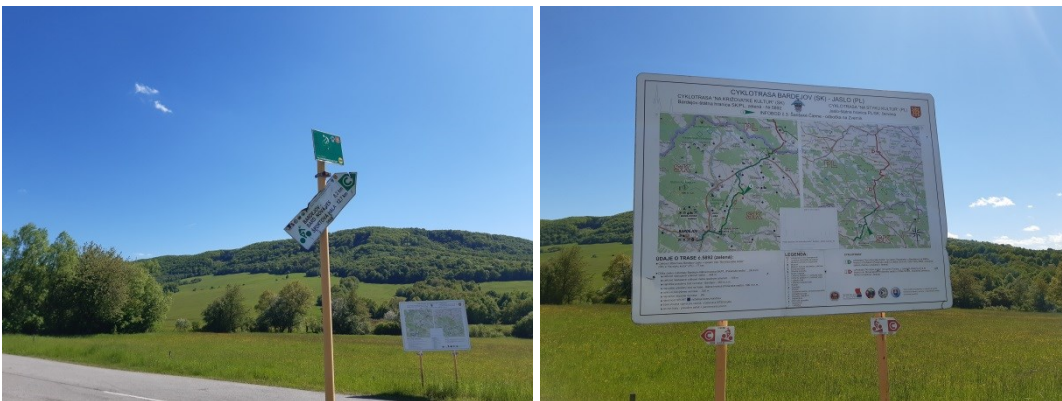
V tomto bode sa nachádza existujúci cyklosmerovník, ktorý je však poškodený a chýbajú na ňom cyklosmerovky. Zvyšná cyklosmerovka je tiež poškodená.

Obrázok 101 Predmetné poškodené cyklosmerovky

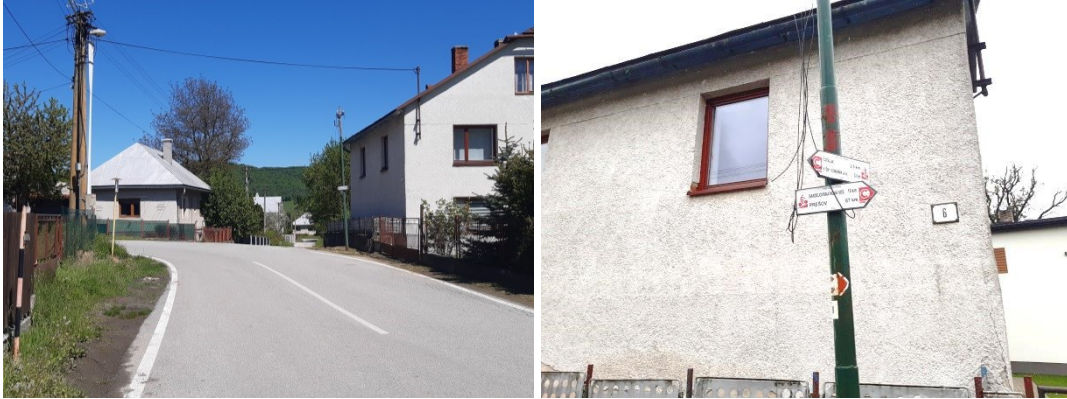
V tomto bode sa nachádza existujúce cyklosmerovky na stĺpe obecného rozhlasu, ktoré sú však poškodené a chýbajú na ňom ďalšie cyklosmerovky.

Obrázok 102 Predmetné poškodené a chýbajúce cyklosmerovky

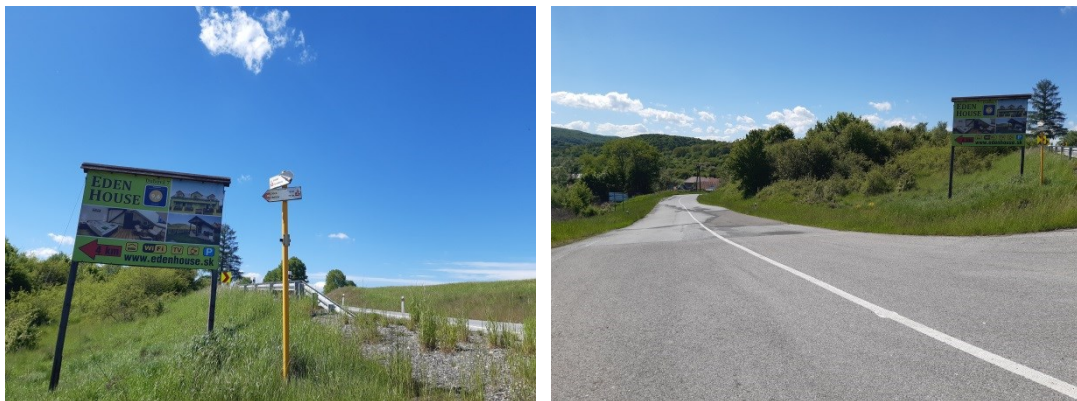
V tomto bode sa nachádza existujúci cyklosmerovník, ktorý je však poškodený a chýbajú na ňom cyklosmerovky.

Obrázok 103 Predmetné poškodené cyklosmerovky

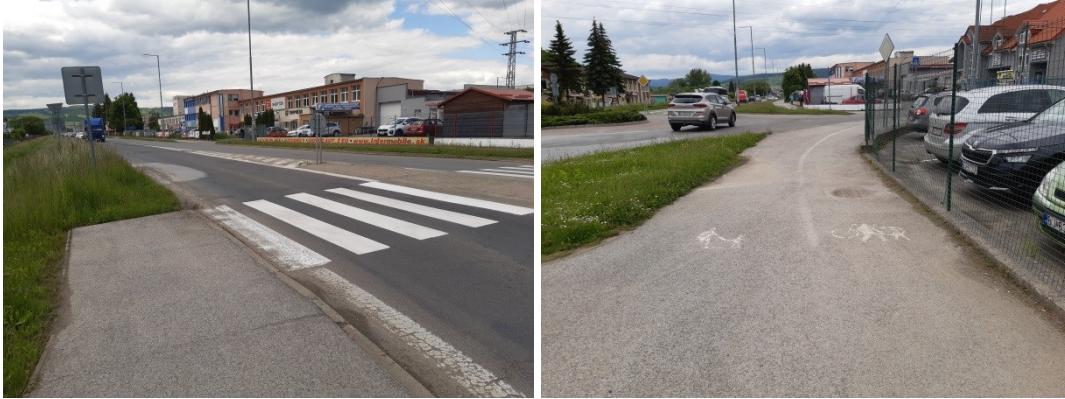
V križovatke ciest I/77 a III/3533 absentuje cykloturistický smerovník. Pred križovatkou sa nachádza iba jedna cyklosmerovka, ktorá je poškodená a nečitateľná.

Obrázok 104 Predmetná križovatka s chýbajúcim značením

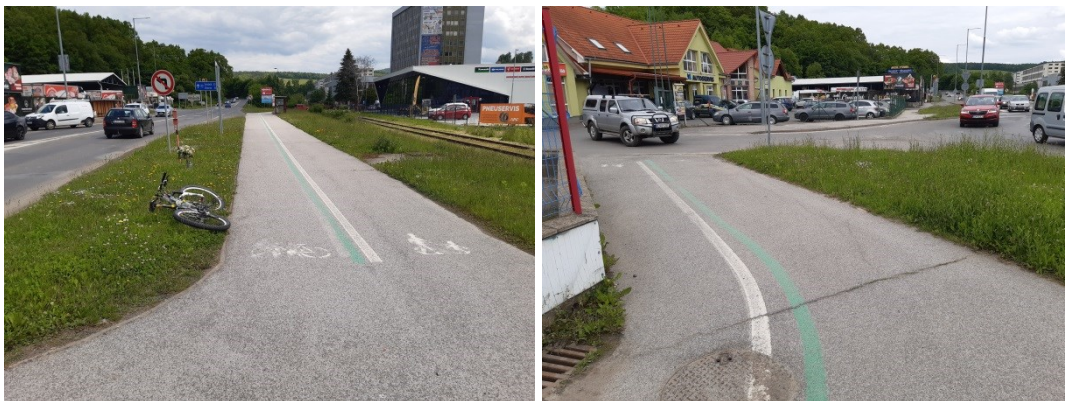
V úseku dlhom 540 metrov vedie popri ceste I/77 v meste Bardejov paralelný pruh pre cyklistov šírky 1,4 m. Vzhľadom k tomu, že pruh by mal byť obojsmerný je táto šírka nepostačujúca. Pruh je navyše prerušený priechodmi pre chodcov bez priechodov pre cyklistov.

Obrázok 105 Cestička pre chodcov a cyklistov

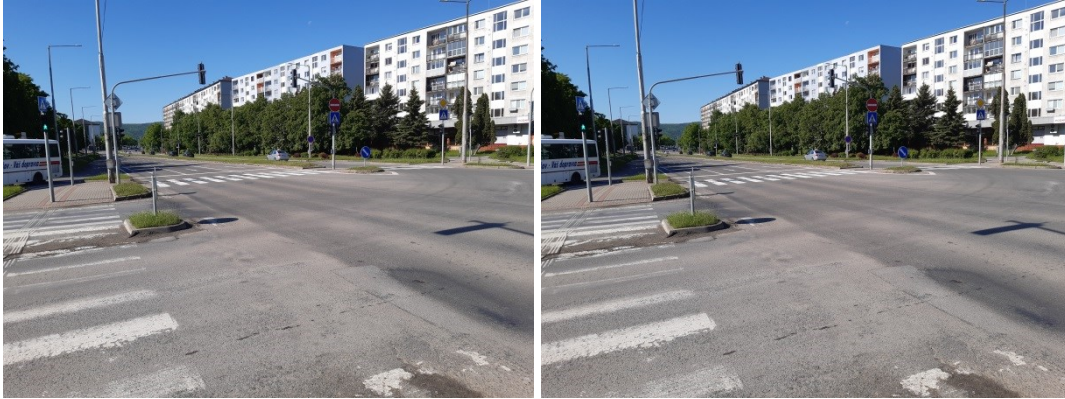
V tomto 1,6 km dlhom úseku vedie cyklotrasa po ceste I. triedy I/77 intravilánom mesta Bardejov. Cesta je pritom v úseku dlhom 770 metrov 4 pruhová.

Obrázok 106 Predmetný úsek cyklotrasy na ceste I. triedy

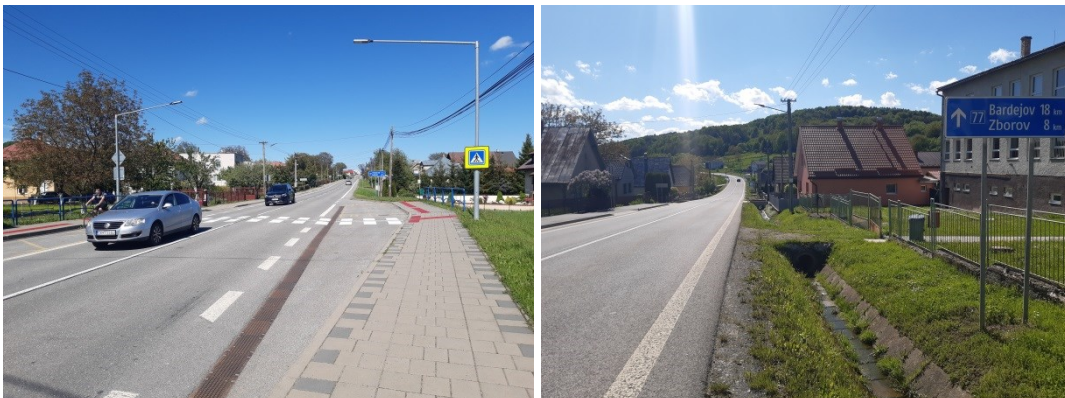
V tomto 5,1 km dlhom úseku opäť vedie cyklotrasa po ceste I. triedy I/77 v úseku od obce Smilno po Nižnú Polianku.

Obrázok 107 Predmetný úsek cyklotrasy na ceste I. triedy

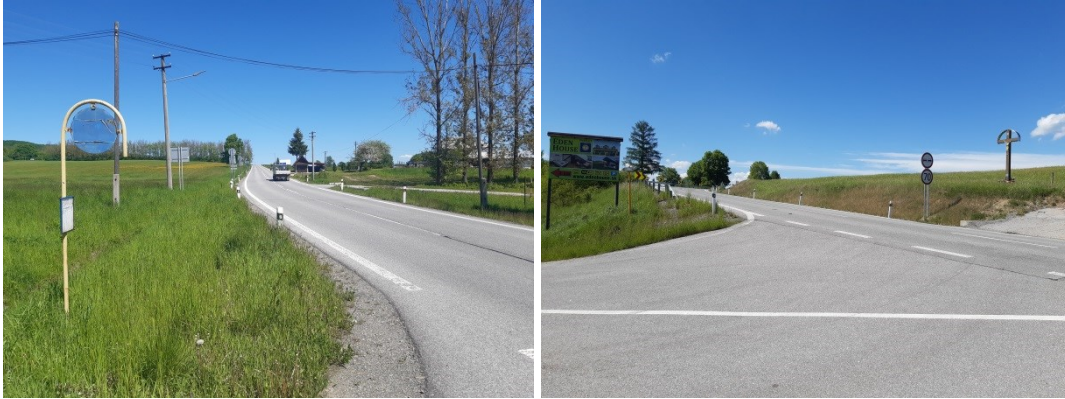
V tomto 7,9 km dlhom úseku opäť vedie cyklotrasa po ceste I. triedy I/77 v úseku od obce Nižná Polianka po Nižný Mirošov.

Obrázok 108 Predmetný úsek cyklotrasy na ceste I. triedy

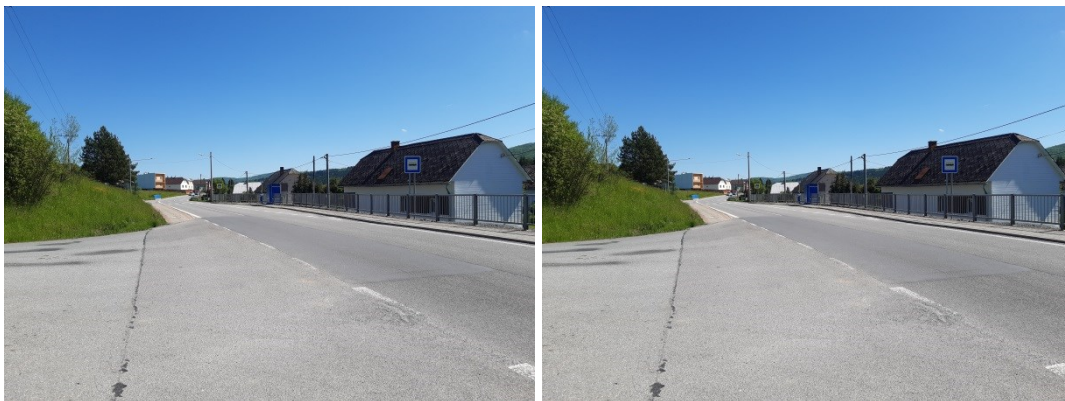
V úseku dlhom 52,7 km sa nenachádza cykloturistické značenie označujúce túto konkrétnu cykloturistickú trasu.

Obrázok 109 Absentujúce cykloturistické značenie

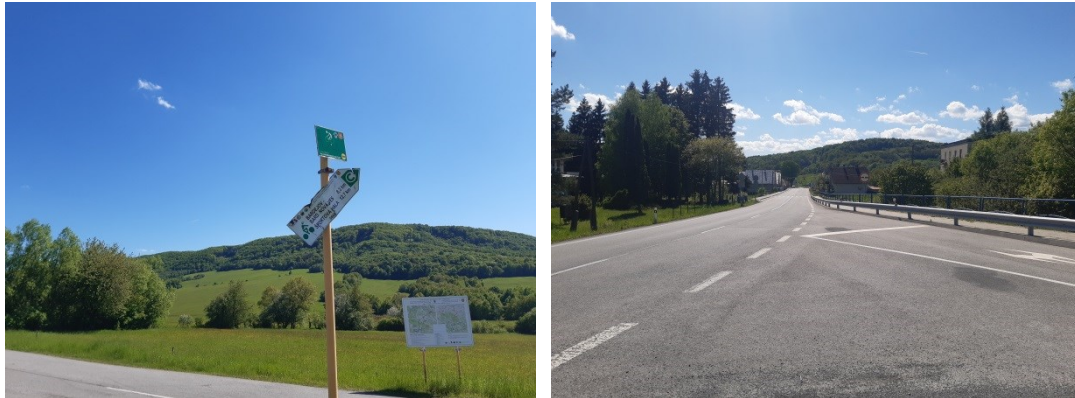
Trasa v celej dĺžke nie je v teréne vôbec vyznačená cykloturistickým ani dopravným značením označujúcim túto konkrétnu trasu.

Obrázok 110 Značenie ostatných CTT v začiatku nevyznačenej cyklotrasy

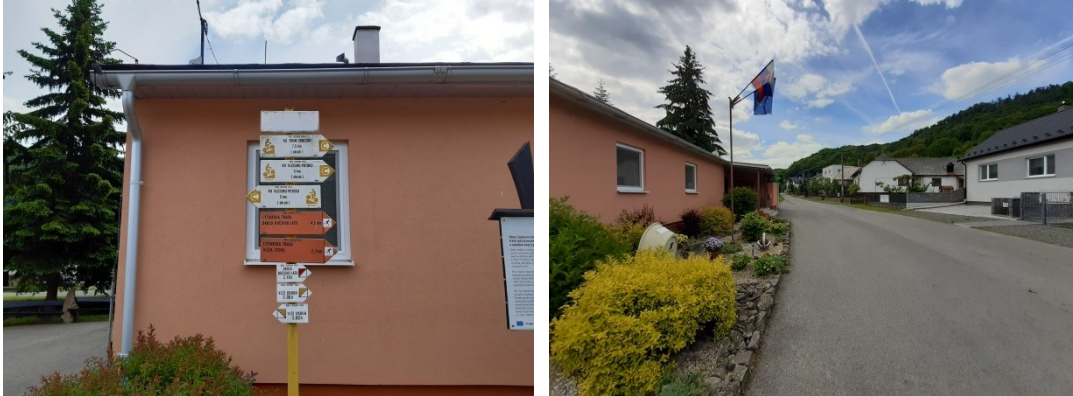
Chybné cykloturistické značenie- všetky cykloturistické trasy v okolí Juskovej Vole sú vyznačené žltou farbou s číslom 2007. Toto číslo však zrejme neoznačuje číslo trasy ale rok vyznačenia. Trasa vedúca cez lokalitu Ku trom srncom je označená neexistujúcou náročnosťou Expert DH.

Obrázok 112 Predmetné značenie

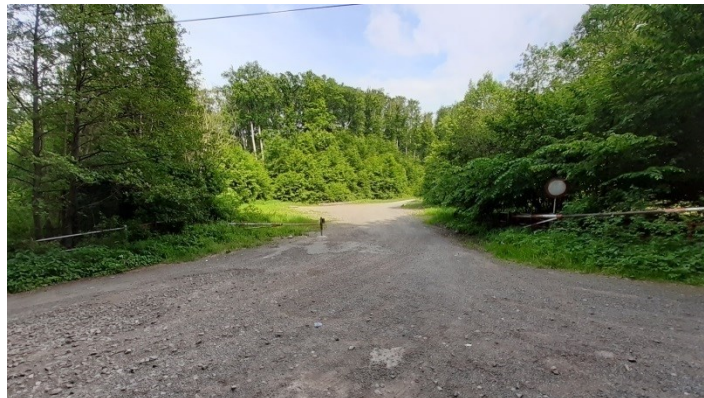
V tomto bode sa nachádza neoznačená závora a dopravné značenie zakazujúce vjazd v oboch smeroch č. 231.

Obrázok 113 Predmetné dopravné značenie a závora

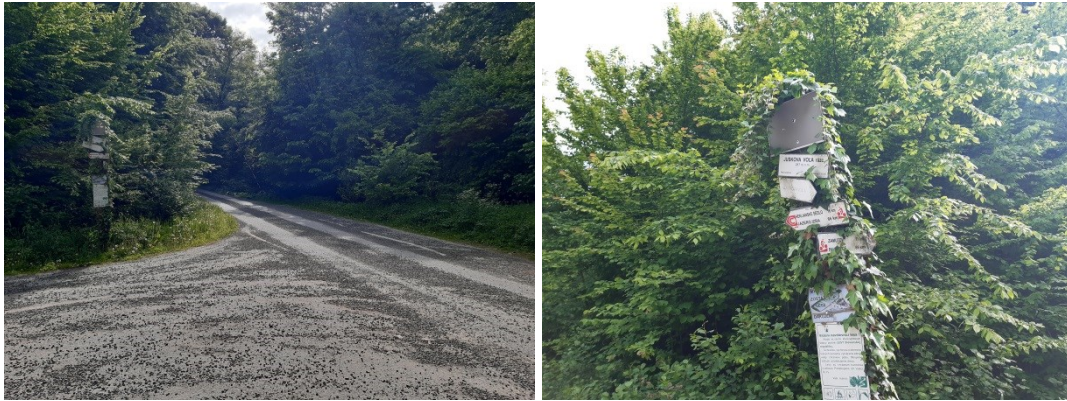
V predmetnej križovatke účelových komunikácií nad obcou Juskova Voľa sa nachádza existujúci cyklosmerovník, ktorý je však poškodený a chýbajú na ňom cyklosmerovky. Zvyšné cyklosmerovky sú tiež poškodené.

Obrázok 114 Predmetné poškodené cyklosmerovky

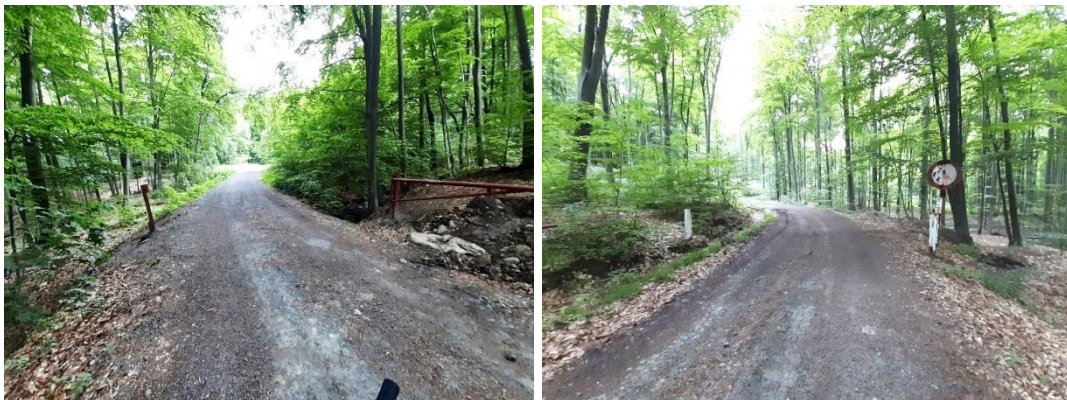
Na účelovej komunikácií pri križovatke s cestou II/576 sa nachádza neoznačená závora a dopravné značenie zakazujúce vjazd všetkých vozidiel v oboch smeroch č. 231.

Obrázok 115 Predmetné dopravné značenie a závora
