Pasportizácia cykloturistických trás v Prešovskom kraji rok 2021

Technická správa

| Odberateľ: | Prešovský samosprávny kraj |
| Zhotoviteľ: | Cycle planning studio, s.r.o. |

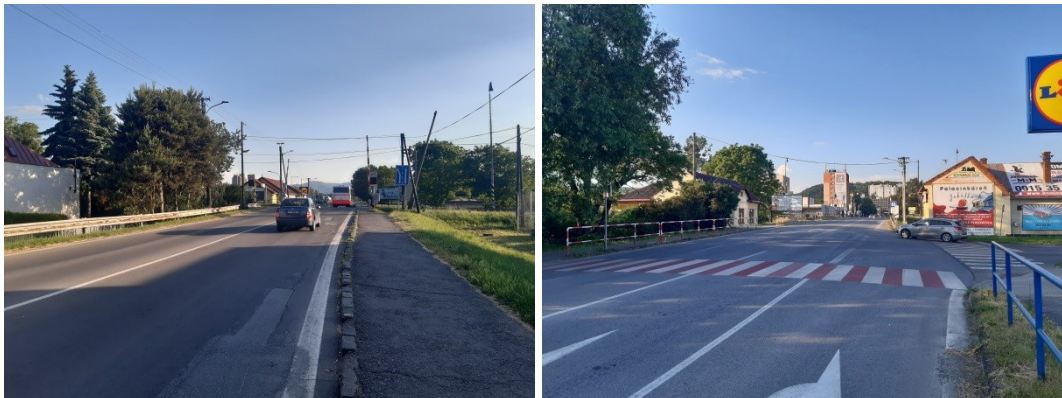
Vo Vranove nad Topľou sa na ulici Duklianskych hrdinov nachádza železničné priecestie so svetelnou signalizáciou a závorami.

Obrázok 116 Predmetné železničné priecestie

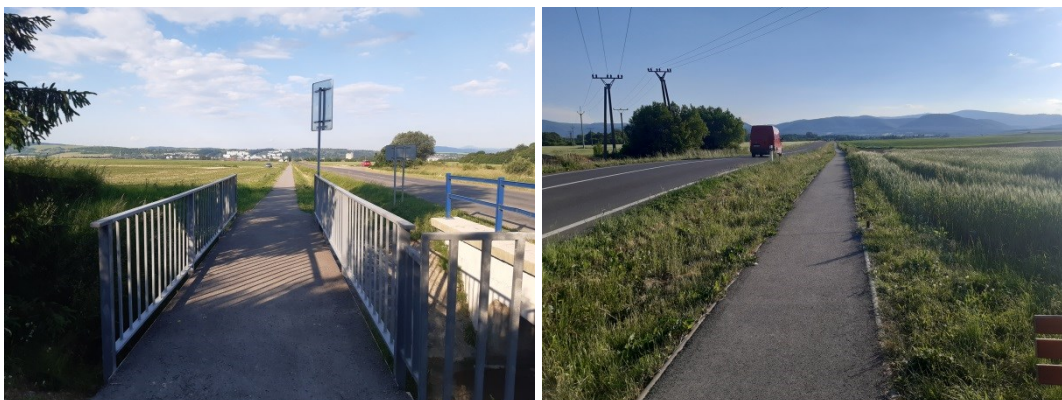
V úseku dlhom 1,1 km vedie v pridruženom dopravnom priestore cesty II/576 cestička, ktorú využívajú chodci a cyklisti, no nie je označená dopravným ani cykloturistickým značením. Šírka tejto komunikácie je 1,5 m, čo však nepostačuje pre spoločný obojsmerný pohyb cyklistov aj chodcov v zmysle TP 085.

Obrázok 117 Predmetná cestička

Vo výhl'ade rozšíriť komunikáciu tak, aby dosahovala šírku minimálne 2,0 m v prípade, že sa na nej budú pohybovať cyklisti a chodci spoločne a v intenzitách stanovených TP. V súčasnosti je možné jazdiť na bicykli aj po paralelnej ceste II. triedy.

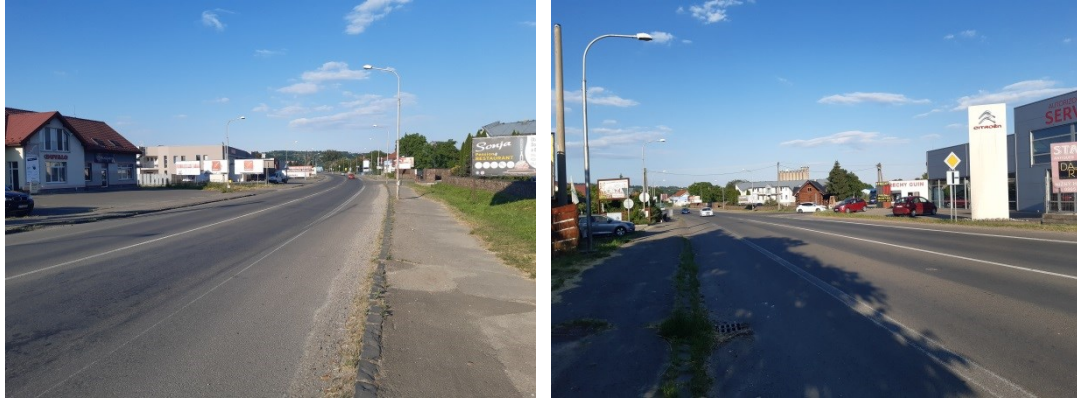
V tomto 860 metrov dlhom úseku vedie cyklotrasa po ceste I. triedy I/18 intravilánom mesta Vranov nad Topľou.

Obrázok 118 Predmetný úsek cyklotrasy na ceste I. triedy

Rozdeliť cyklotrasu na kratšie cyklotrasy s vynechaním úsekov cesty I. triedy. Vyhradenie oddelených pruhov v hlavnom dopravnom priestore by si vyžadovalo súhlas SSC, ktorá je správcom predmetnej komunikácie, šírka krajnice v tomto úseku je však pre tieto účely dostatočná.

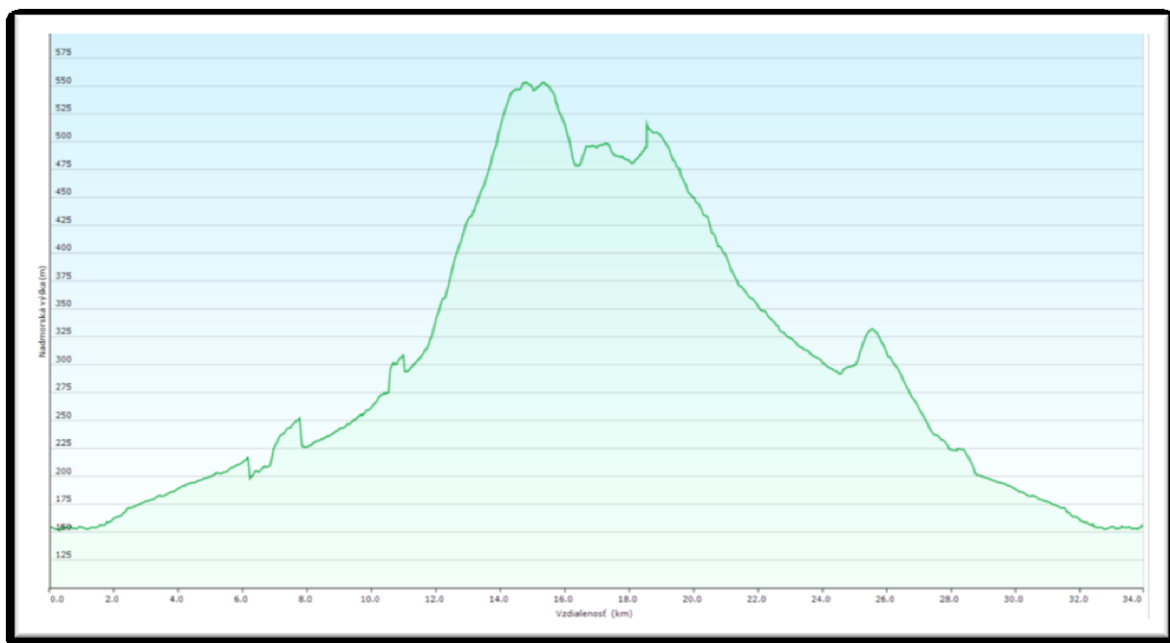
Obrázok 120 Pozdĺžny profil cykloturistickej trasy

Maximálny pozdĺžny sklon: 14% na úseku dlhom 105 metrov nad obcou Banské

Na základe vedenia po štrkovej účelovej komunikácií a maximálneho pozdĺžneho sklonu 14% navrhujeme určenie cyklotrasy pre **MTB** s náročnosťou **Expert**.

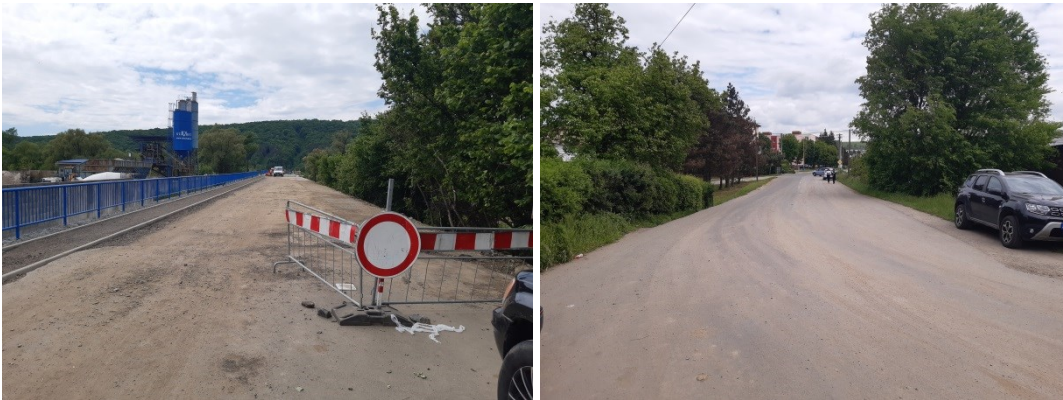
V tomto bode sa nachádza dopravné značenie zakazujúce vjazd v oboch smeroch č. 231 na stavenisko rekonštruovaného cestného mosta.

Obrázok 121 Dopravné značenie zakazujúce vjazd

Dokončiť rekonštrukciu mostného objektu a následne doplniť cykloturistické alebo smerové značky pre cyklistickú premávku.

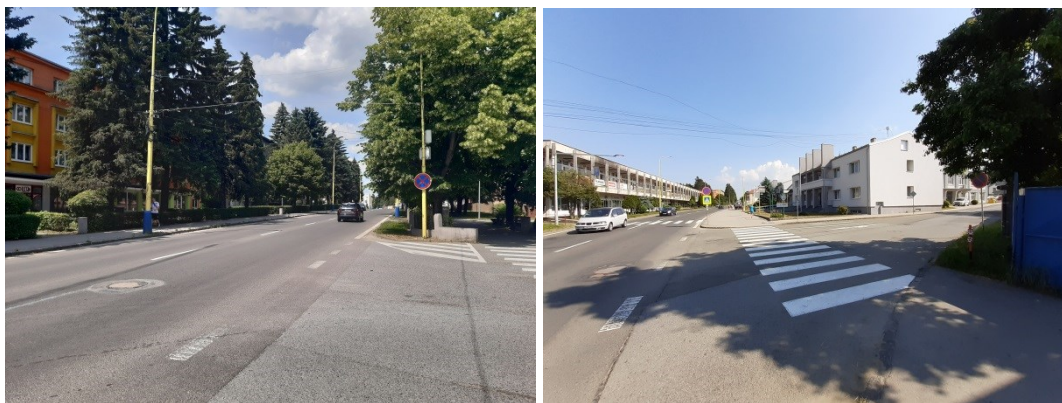
V tomto 1,0 km dlhom úseku vedie cyklotrasa po ceste I. triedy I/15 intravilánom mesta Stropkov. V úseku sa nachádza cyklosmerovník neďaleko budovy mestského úradu.

Obrázok 122 Predmetný úsek cyklotrasy na ceste I. triedy

Preložiť cyklotrasu okolité miestne komunikácie, napr. Hrnčiarsku ulicu.

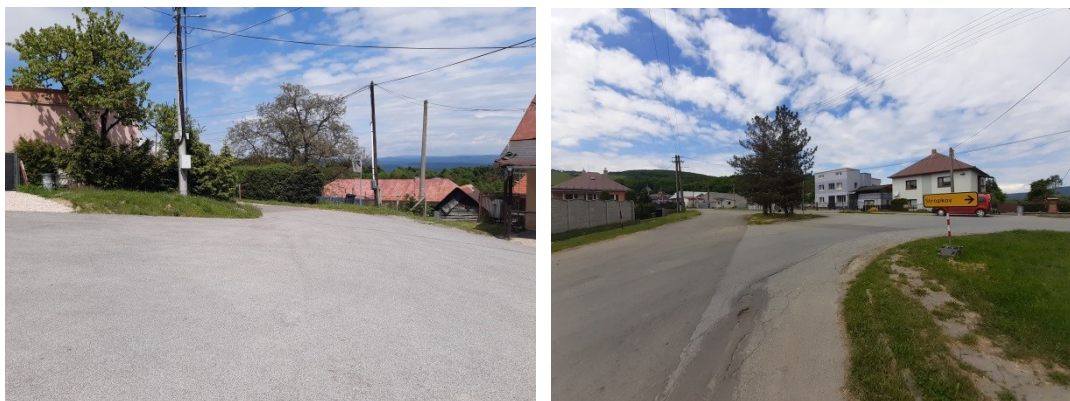
Trasa v celej dĺžke nie je v teréne vôbec vyznačená cykloturistickým ani dopravným značením označujúcim túto konkrétnu trasu.

Obrázok 123 Absentujúce značenie tejto trasy

Trasa v celej dĺžke nie je v teréne vôbec vyznačená cykloturistickým ani dopravným značením označujúcim túto konkrétnu trasu.

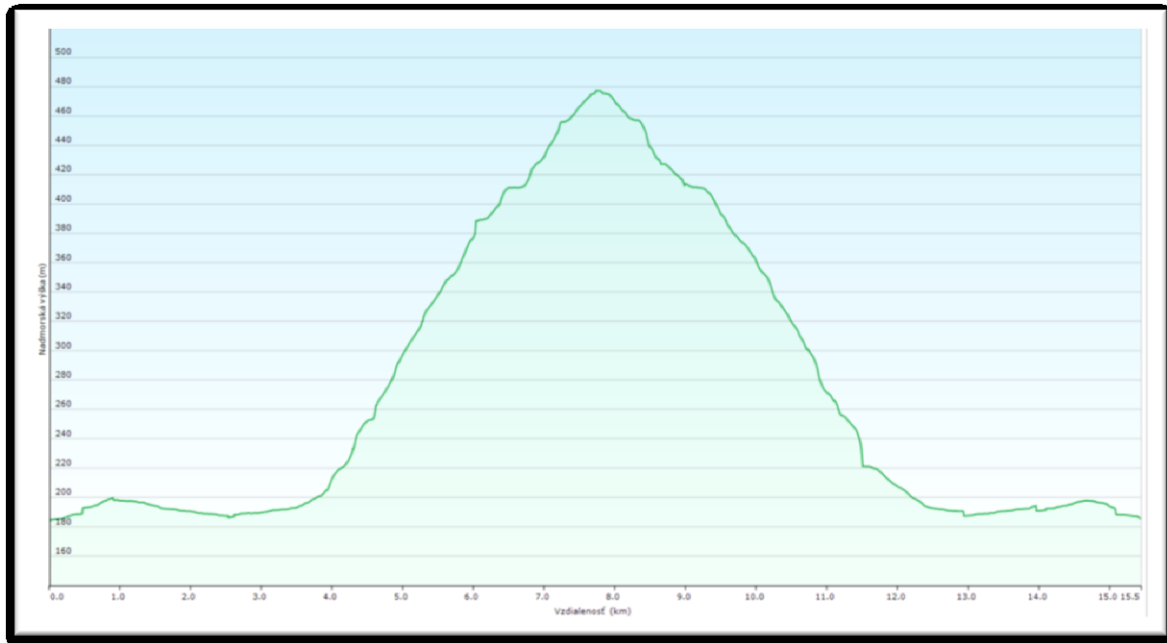
Obrázok 124 Pozdĺžny profil cykloturistickej trasy

Maximálny pozdĺžny sklon: 14% na úseku dlhom 107 metrov nad obcou Baňa

Na základe vedenia po štrkovej účelovej komunikácii a maximálneho pozdĺžneho sklonu 14% navrhujeme určenie cyklotrasy pre **MTB** s náročnosťou **Expert**. Pred vyznačením však bude potrebné zmeniť trasovanie v meste Stropkov mimo cesty I/15.

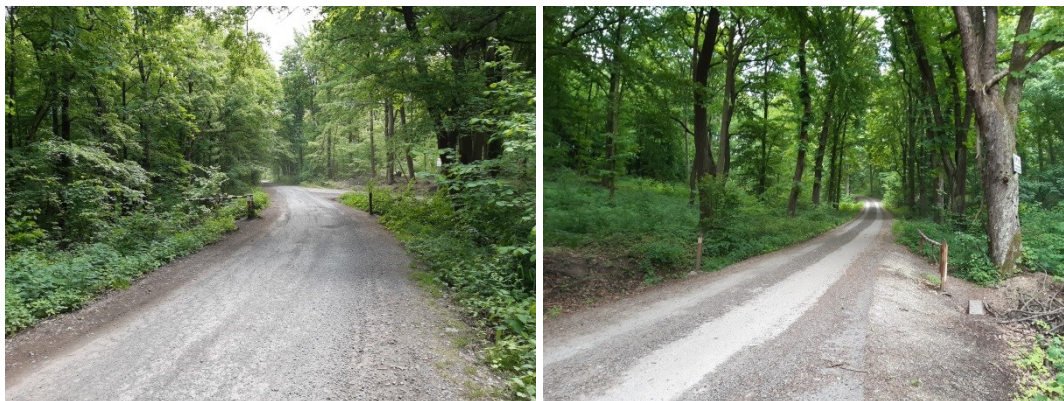
V tomto bode sa na účelovej komunikácii nad obcou Zámutov nachádza nedostatočne označená závora.

Obrázok 125 Predmetná závora

Vymeniť závora za typ vhodný pre prejazd cyklistov a tiež jej označenie dopravným značením v dostatočnej vzdialenosti.

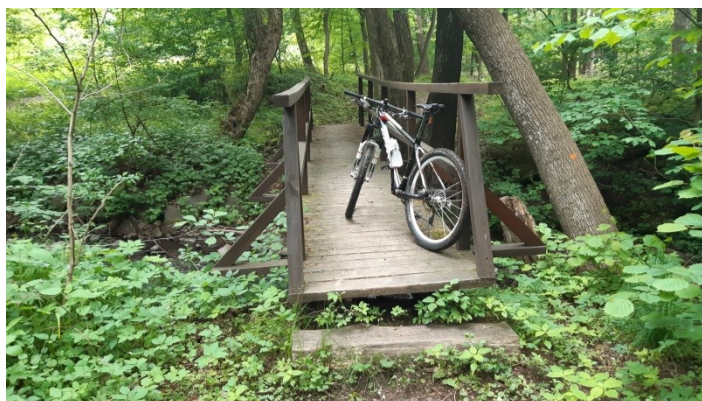
Úzke miesto- lávka nie je vhodná pre prejazd bicyklov, jej svetlá šírka je iba 1,1 m.

Obrázok 126 Predmetná lávka

V prípade vyznačenia okruhu ako CTT bude potrebné objekt nahradiť novou lávkou vhodnou pre spoločnú premávku cyklistov a chodcov.

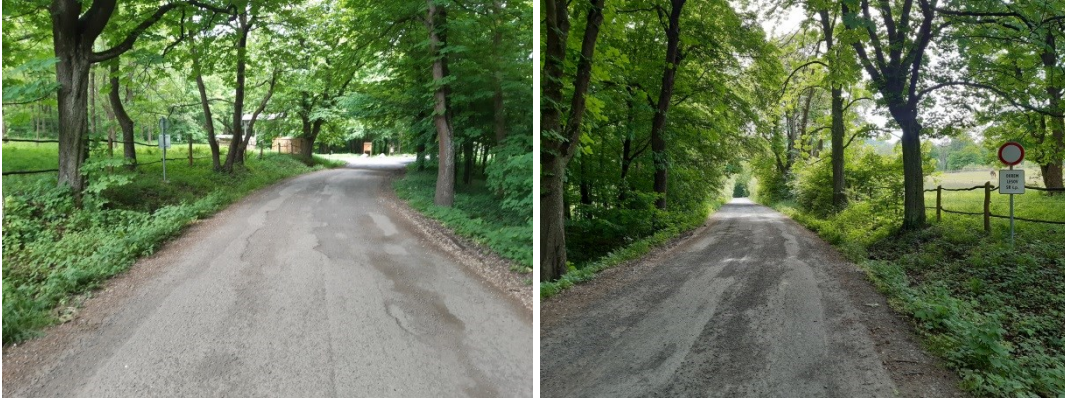
V tomto bode sa nachádza dopravné značenie zakazujúce vjazd všetkých vozidiel č. 231 na účelovú komunikáciu nad obcou Zámutov.

Obrázok 127 Predmetné dopravné značenie

Nahradenie značky č. 231 značkou č. 232 - Zákaz vjazdu pre všetky motorové vozidlá.

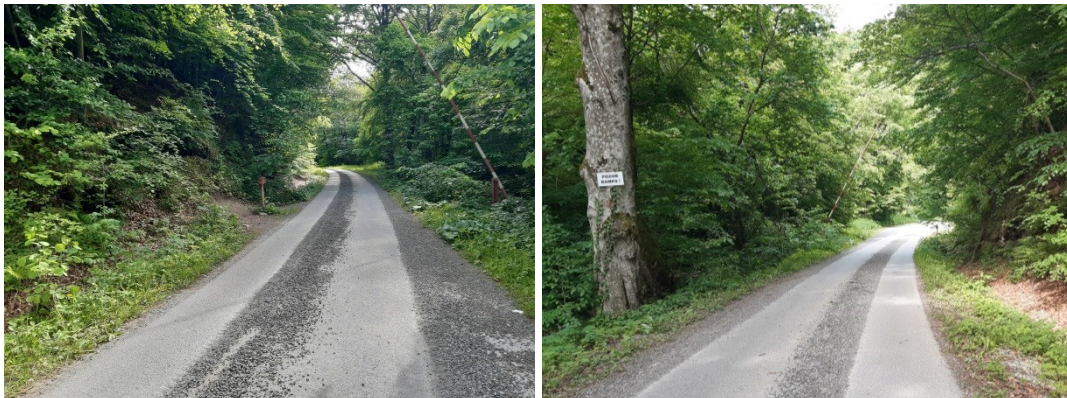
V tomto bode sa na účelovej komunikácii nad obcou Juskova Voľa nachádza nedostatočne označená závara. V smere nadol upozorňuje na závoru tabuľka pribitá na strom.

Obrázok 128 Predmetná závara a tabuľka

Vymeniť závoru za typ vhodný pre prejazd cyklistov a tiež jej označenie dopravným značením v dostatočnej vzdialenosti.

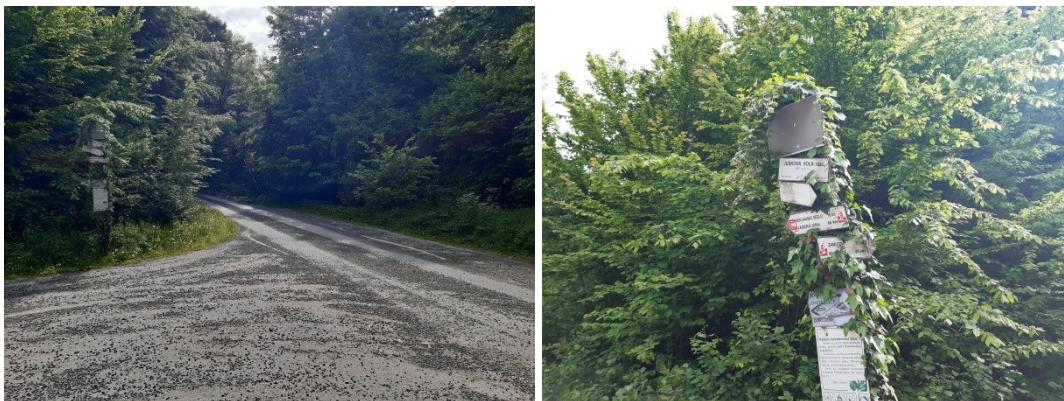
V predmetnej križovatke účelových komunikácií nad obcou Juskova Voľa sa nachádza existujúci cyklosmerovník, ktorý je však poškodený a chýbajú na ňom cyklosmerovky. Zvyšné cyklosmerovky sú tiež poškodené.

Obrázok 129 Predmetné poškodené cyklosmerovky

Oprava cyklosmerovníka, odstránenie zelene a doplnenie cyklosmeroviek na smerovník.

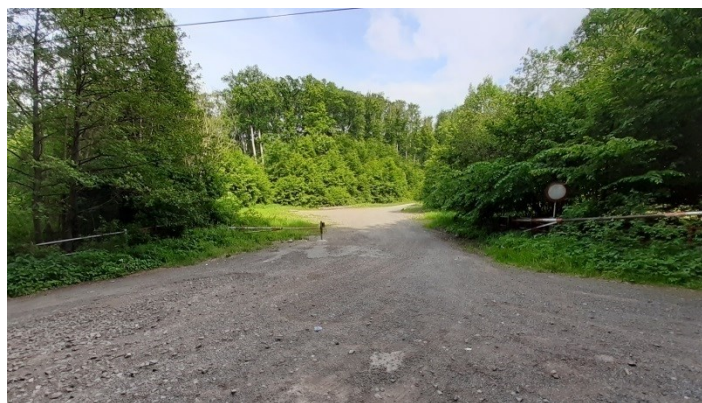
V tomto bode sa nachádza neoznačená závora a dopravné značenie zakazujúce vjazd v oboch smeroch č. 231.

Obrázok 130 Predmetné dopravné značenie a závora

Doplniť dopravné značenie informujúce o prítomnosti závory v dostatočnej vzdialenosti a tiež nahradenie značky č. 231 značkou č. 232 - Zákaz vjazdu pre všetky motorové vozidlá.

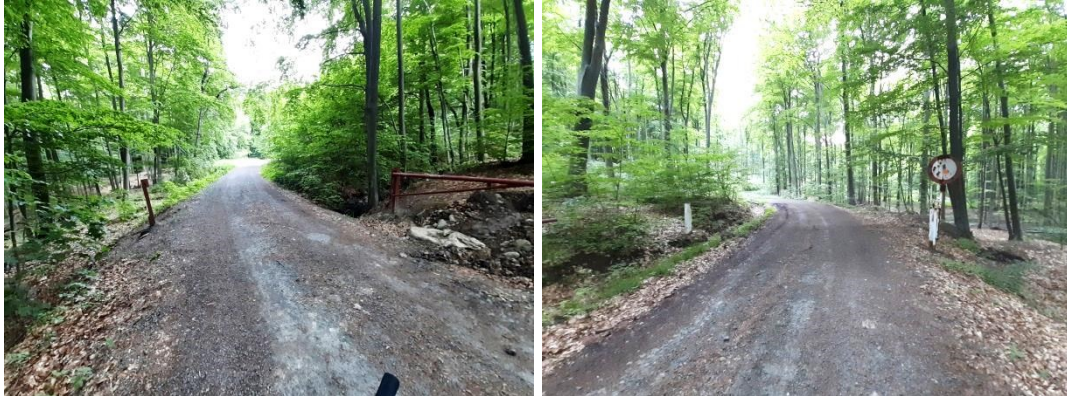
Na účelovej komunikácii pri križovatke s cestou II/576 sa nachádza neoznačená závora a dopravné značenie zakazujúce vjazd všetkých vozidiel v oboch smeroch č. 231.

Obrázok 131 Predmetné dopravné značenie a závora

Doplniť dopravné značenie informujúce o prítomnosti závory v dostatočnej vzdialenosti a tiež nahradenie značky č. 231 značkou č. 232 - Zákaz vjazdu pre všetky motorové vozidlá.

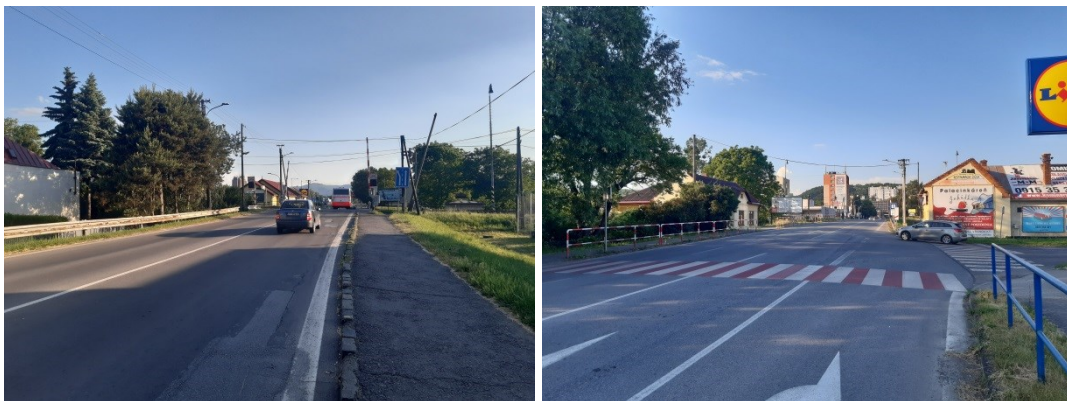
Vo Vranove nad Topľou sa na ulici Duklianskych hrdinov nachádza železničné priecestie so svetelnou signalizáciou a závorami.

Obrázok 132 Predmetné železničné priecestie

Bez potreby úpravy.

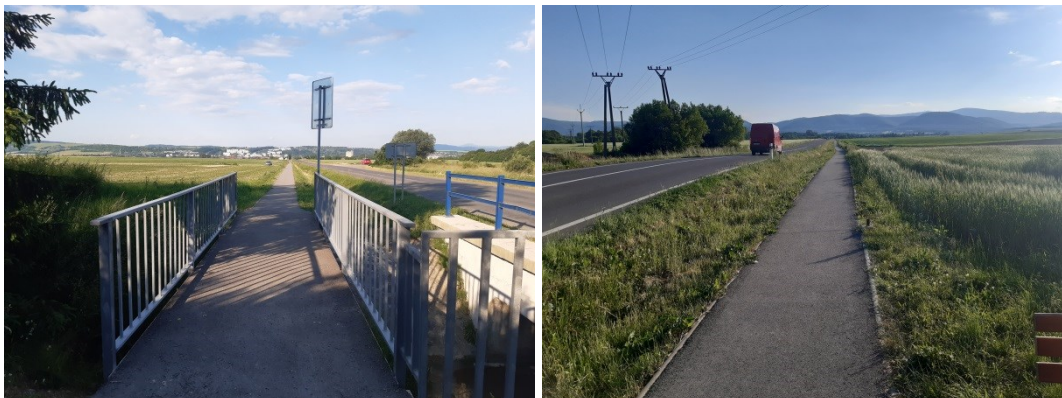
V úseku dlhom 1,1 km vedie v pridruženom dopravnom priestore cesty II/576 cestička, ktorú využívajú chodci a cyklisti, no nie je označená dopravným ani cykloturistickým značením. Šírka tejto komunikácie je 1,5 m, čo však nepostačuje pre spoločný obojsmerný pohyb cyklistov aj chodcov v zmysle TP 085.

Obrázok 133 Predmetná cestička

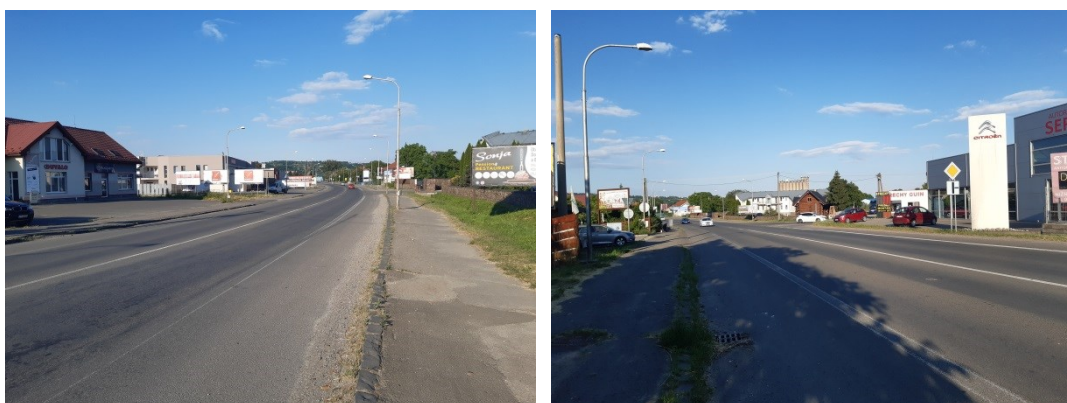
V tomto 860 metrov dlhom úseku vedie cyklotrasa po ceste I. triedy I/18 intravilánom mesta Vranov nad Topľou.

Obrázok 134 Predmetný úsek cyklotrasy na ceste I. triedy

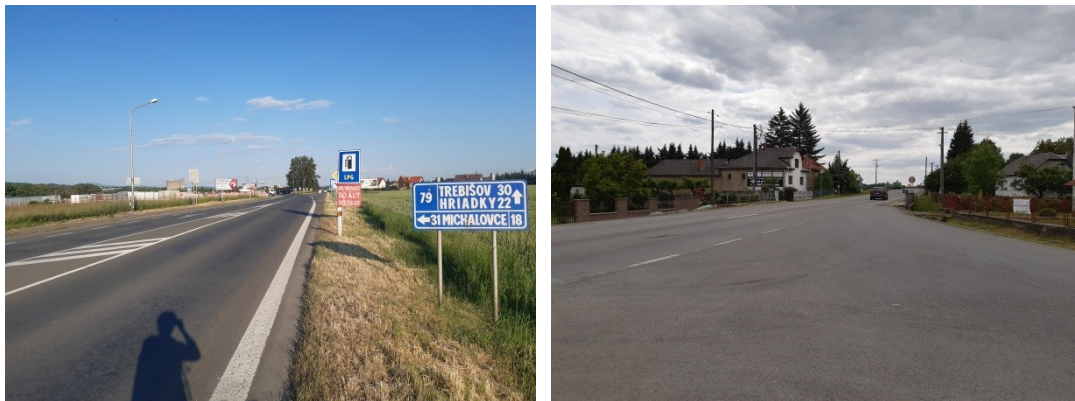
V tomto 3,5 km dlhom úseku vedie cyklotrasa po ceste I. triedy I/18 z mesta Vranov nad Topľou do obce Čaklov.

Obrázok 135 Predmetný úsek cyklotrasy na ceste I. triedy

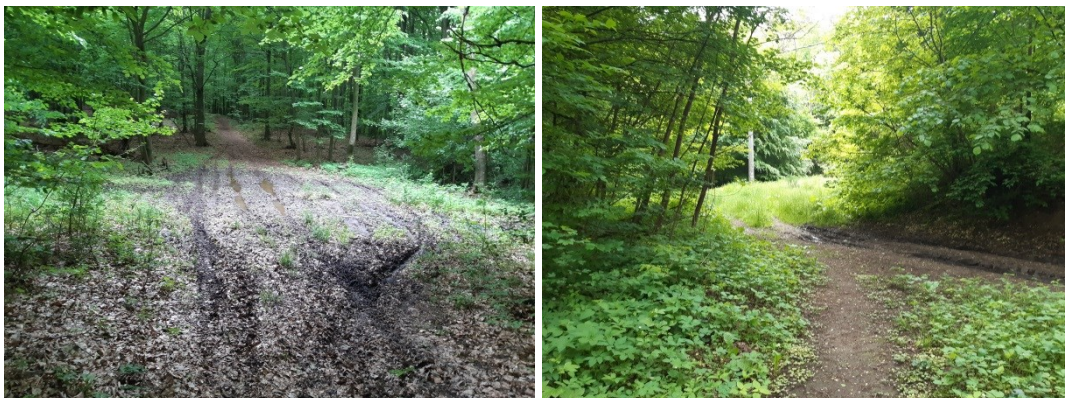
Nespevnená hlinená účelová komunikácia nad obcou Zámutovom je súčasťou lesnej náučnej trasy - Zámutovská kolejka. Trasa je z časti využívaná aj motorkármi a tak je jej povrch za vlhkého počasia ťažko zjazdový. Neudržiavané je tiež okolie komunikácie- zeleň zasahuje do prechodového prierezu. Trasa je ale primárne určená pre chodcov.

Obrázok 136 Poškodená účelová komunikácia

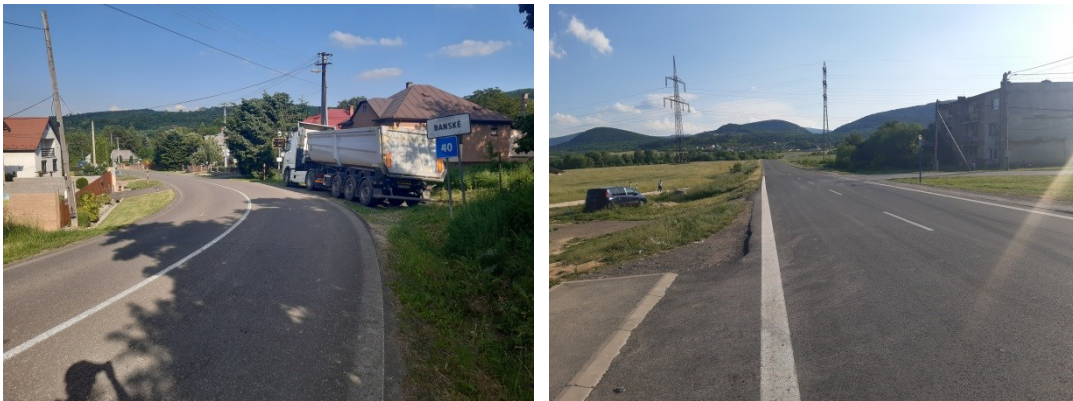
Trasa v celej dĺžke nie je v teréne vôbec vyznačená cykloturistickým ani dopravným značením označujúcim túto konkrétnu trasu.

Obrázok 137 Absentujúce značenie tejto trasy

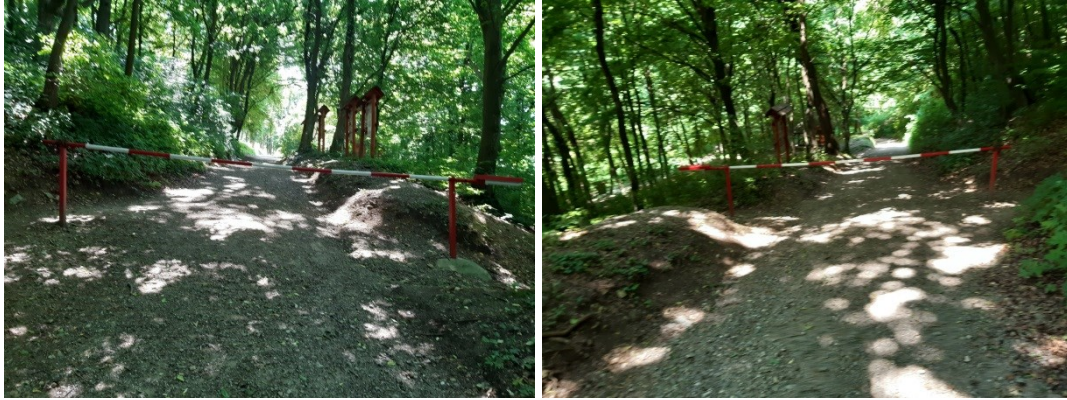
V tomto bode sa na účelovej komunikácii vedúcej k hradu Čičava nachádza neoznačená závara.

Obrázok 139 Predmetná závora

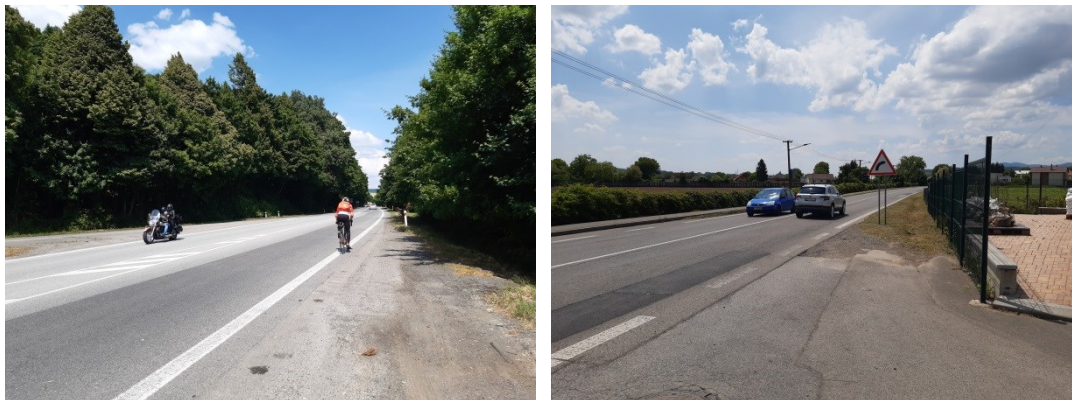
V tomto 4,5 km dlhom úseku vedie cyklotrasa po ceste I. triedy I/15 z mesta Vranov nad Topľou do obce Čičava.

Obrázok 140 Predmetný úsek cyklotrasy na ceste I. triedy

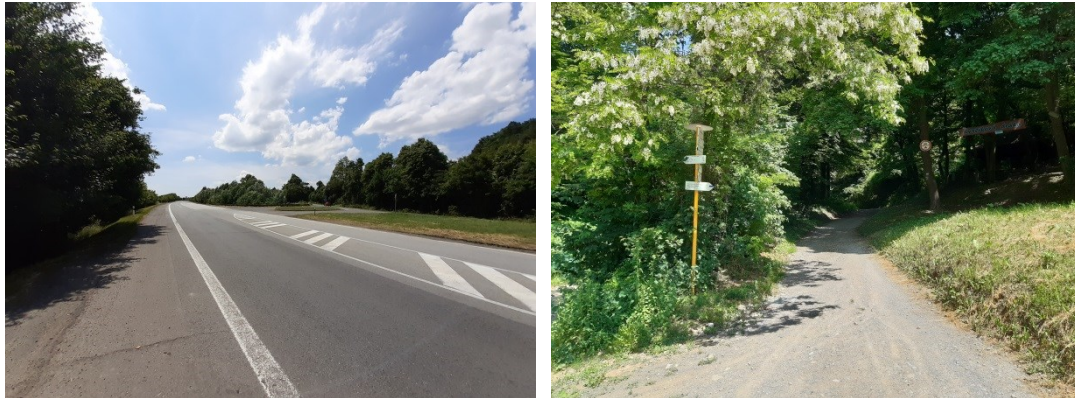
Trasa v celej dĺžke nie je v teréne vôbec vyznačená cykloturistickým ani dopravným značením označujúcim túto konkrétnu trasu.

Obrázok 141 Absentujúce značenie tejto trasy

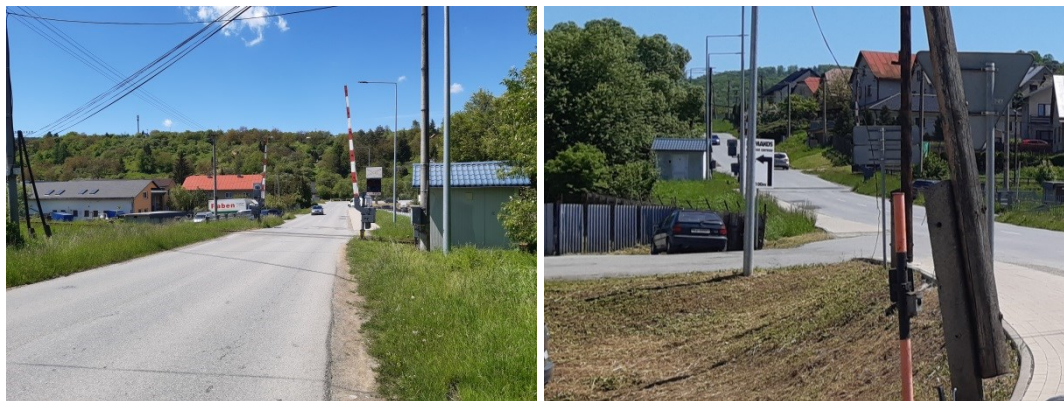
V tomto bode sa nachádza železničné priecestie so svetelnou signalizáciou a závorami na ceste III/3500.

Obrázok 143 Predmetné železničné priecestie

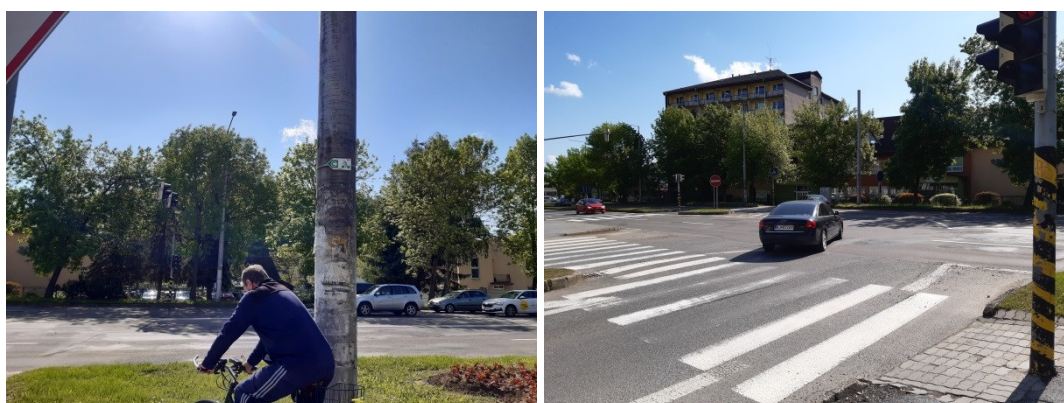
V tomto meste Bardejov v križovatke ulice Dlhý rad a cesty I/77 sa nachádza na stĺpe verejného osvetlenia malá cyklosmerovka, no chýba cyklosmerovka opačného smeru cyklotrasy, či už na tomto stĺpe alebo na inom mieste v križovatke.

Obrázok 144 Chýbajúca cyklosmerovka

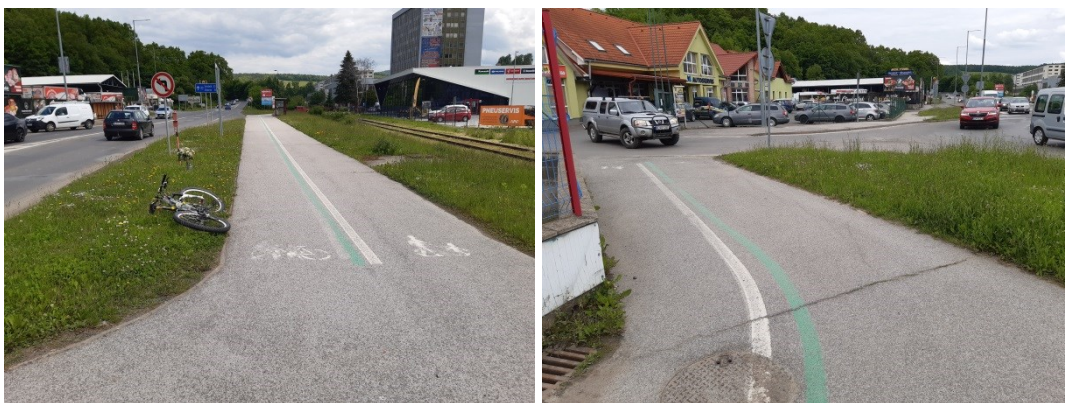
V úseku dlhom 540 metrov vedie popri ceste I/77 v meste Bardejov paralelný pruh pre cyklistov šírky 1,4 m. Vzhľadom k tomu, že pruh by mal byť obojsmerný je táto šírka nepostačujúca. Pruh je navyše prerušený priechodmi pre chodcov bez priechodov pre cyklistov.

Obrázok 146 Spoločná cestička pre cyklistov a chodcov v Bardejove

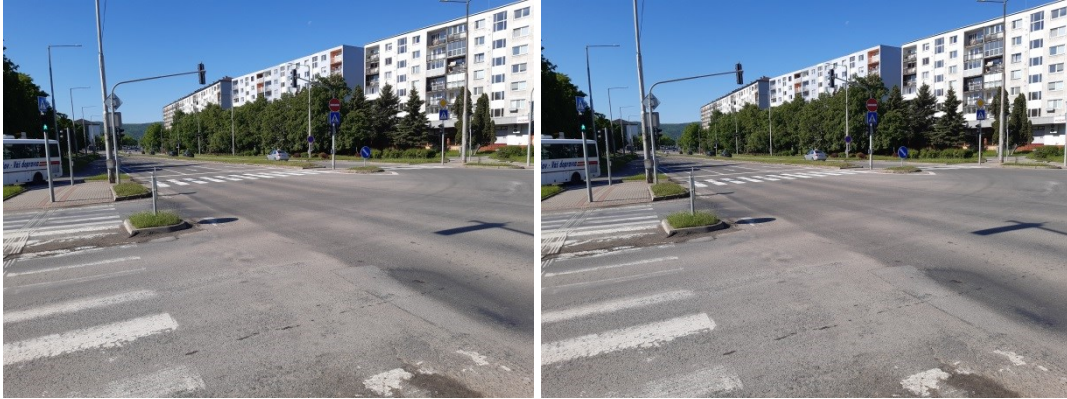
V tomto 1,6 km dlhom úseku vedie cyklotrasa po ceste I. triedy I/77 intravilánom mesta Bardejov. Cesta je pritom v úseku dlhom 770 metrov 4 pruhová.

Obrázok 147 Popisovaný úsek cyklotrasy na ceste I. triedy

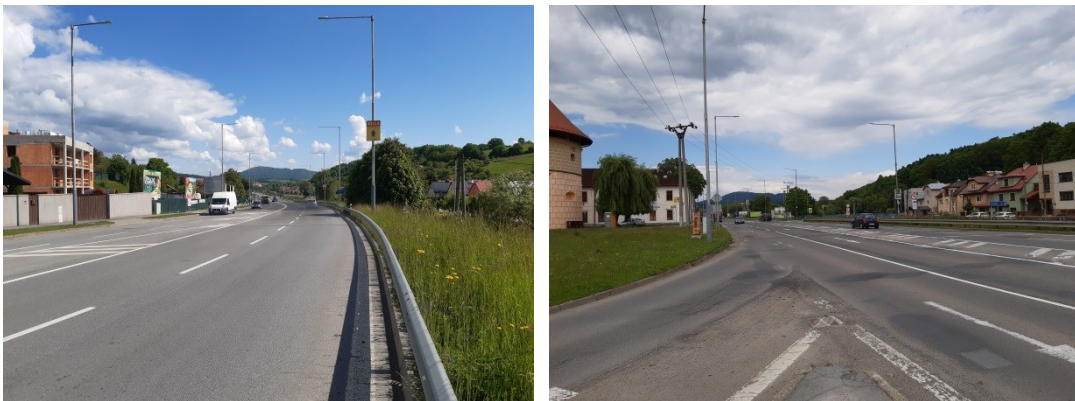
V tomto 2,1 km dlhom úseku vedie cyklotrasa po ceste I. triedy I/77 intravilánom mesta Bardejov.

Obrázok 148 Predmetný úsek cyklotrasy na ceste I. triedy

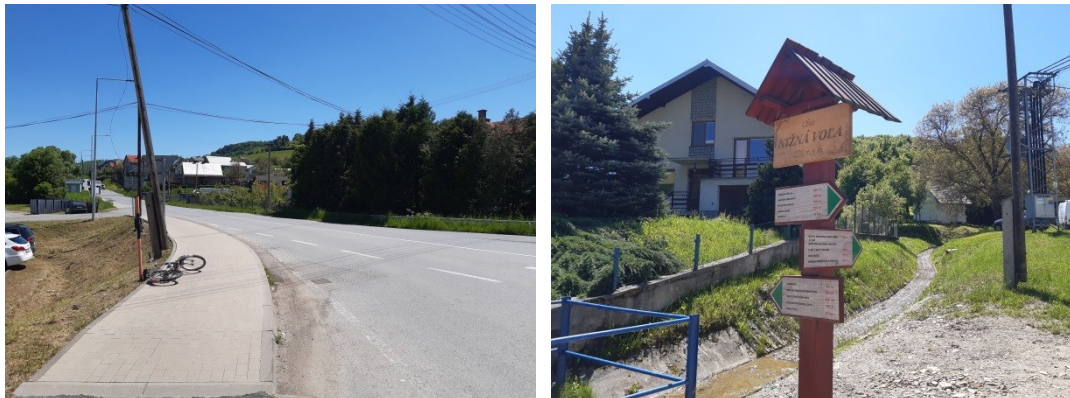
Trasa v celej dĺžke nie je v teréne vôbec vyznačená cykloturistickým ani dopravným značením označujúcim túto konkrétnu trasu.

Obrázok 149 Absentujúce značenie tejto trasy

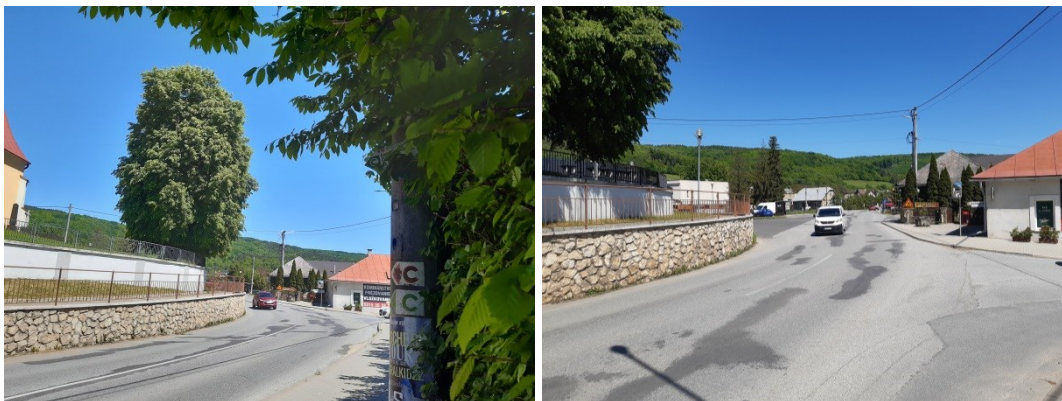
V tomto absentuje cykloturistický smerovník. Nachádzajú sa tu iba cyklosmerovky v nedostatočnom počte.

Obrázok 151 Predmetný bod s chýbajúcim značením

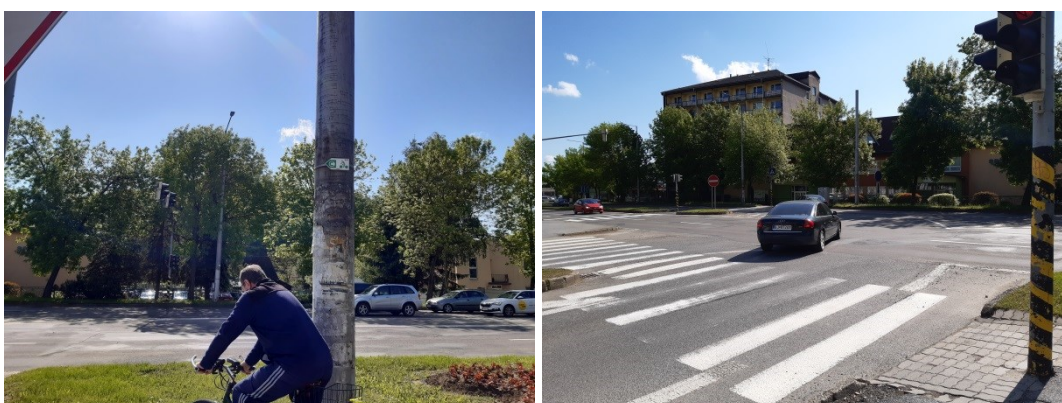
V tomto meste Bardejov v križovatke ulice Dlhý rad a cesty I/77 sa nachádza na stĺpe verejného osvetlenia malá cyklosmerovka, no chýba cyklosmerovka opačného smeru cyklotrasy, či už na tomto stĺpe alebo na inom mieste v križovatke.

Obrázok 152 Predmetná chýbajúca cyklosmerovka

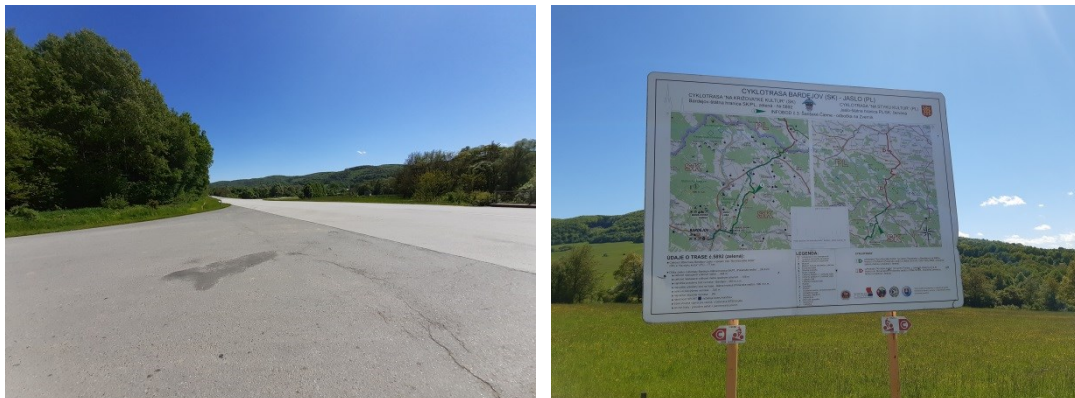
Trasa v celej dĺžke nie je v teréne vôbec vyznačená cykloturistickým ani dopravným značením označujúcim túto konkrétnu trasu.

Obrázok 156 Absentujúce značenie tejto trasy

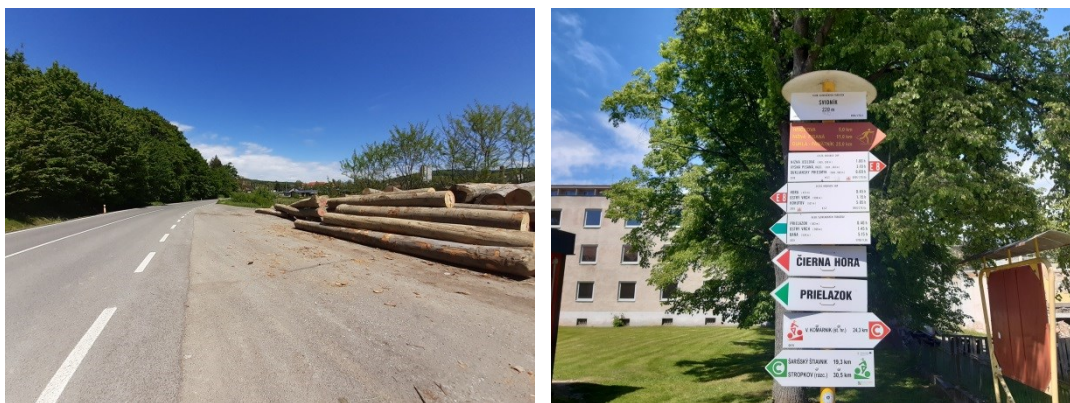
Trasa v celej dĺžke nie je v teréne vôbec vyznačená cykloturistickým ani dopravným značením označujúcim túto konkrétnu trasu.

Obrázok 158 Absentujúce značenie tejto trasy

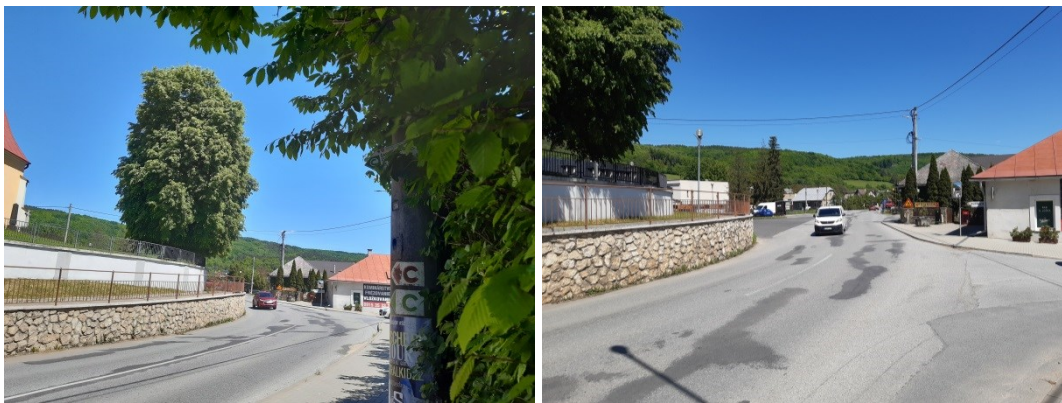
V tomto absentuje cykloturistický smerovník. Nachádzajú sa tu iba cyklosmerovky v nedostatočnom počte.

Obrázok 160 Predmetný bod s chýbajúcim značením

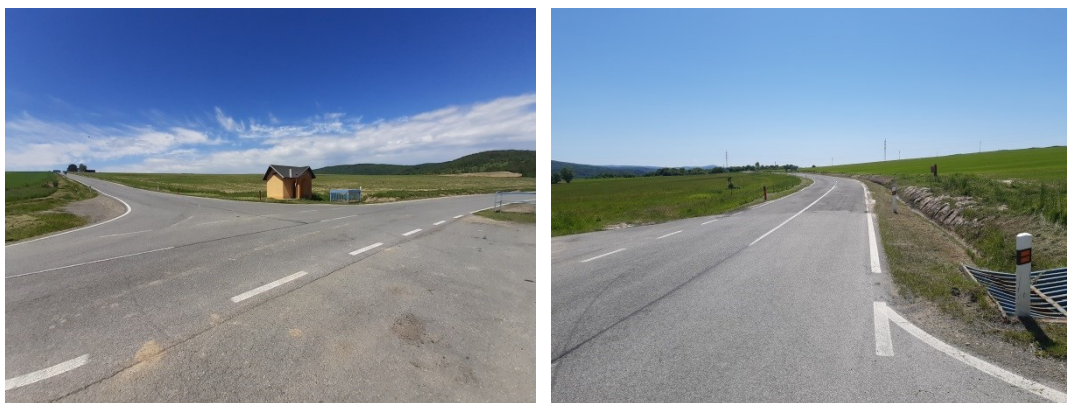
V križovatke ciest III/3536 a III/3530 absentuje cykloturistický smerovník. Nachádza sa tu iba autobusová zastávka s prístreškom a označníkom.

Obrázok 161 Predmetná križovatka s chýbajúcim značením

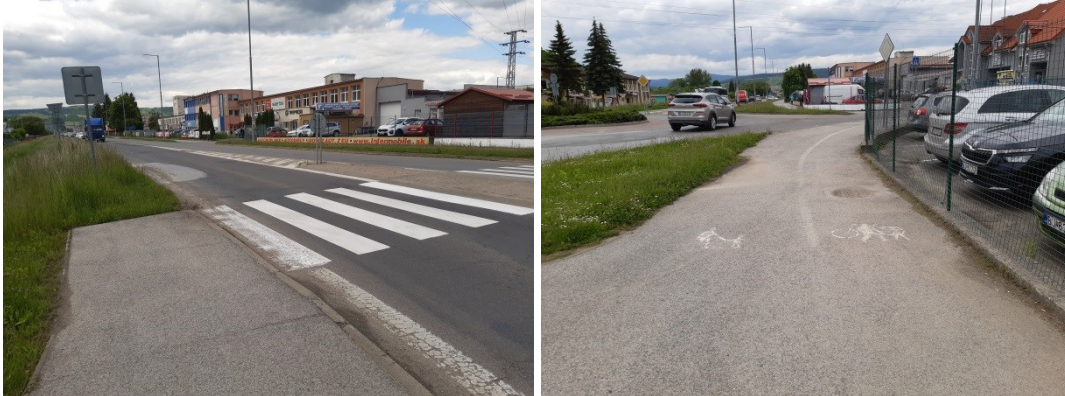
V križovatke ciest I/77 a III/3533 absentuje cykloturistický smerovník. Pred križovatkou sa nachádza iba jedna cyklosmerovka, ktorá je poškodená a nečitateľná.

Obrázok 162 Predmetná križovatka s chýbajúcim značením

Doplnenie cyklosmerovníka do križovatky cyklotrás.

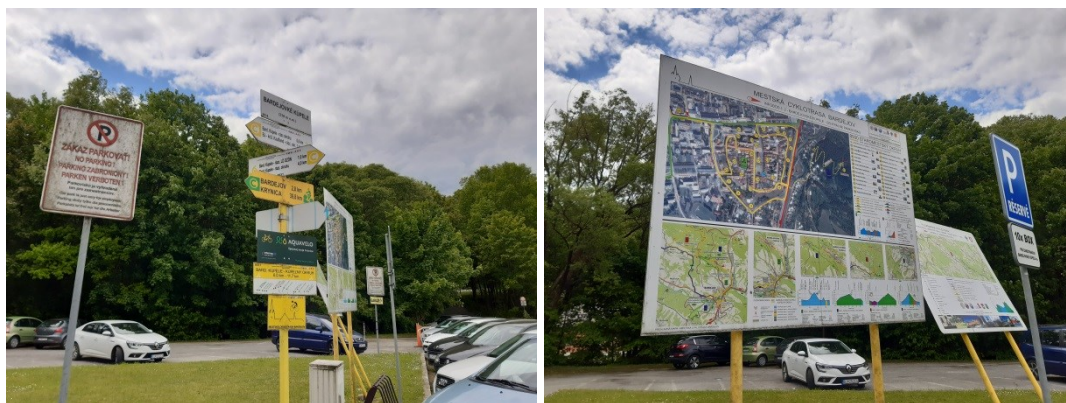
V tomto bode sa nachádza existujúci cyklosmerovník, ktorý je však poškodený a chýbajú na ňom cyklosmerovky, existujúce cyklosmerovky sú znečistené a okolité infotabule sú poškodené a odkazujú na neexistujúce/nevyznačené cykloturistické trasy 5903, 5904 a 8932.

Obrázok 163 Predmetné poškodené cyklosmerovky a infotabule

Doplnenie cyklosmeroviek na smerovník oprava infotabulí vrátane odstránenia informácií o neexistujúcich trasách a doplnenie informácií o liečivých singletrailoch.

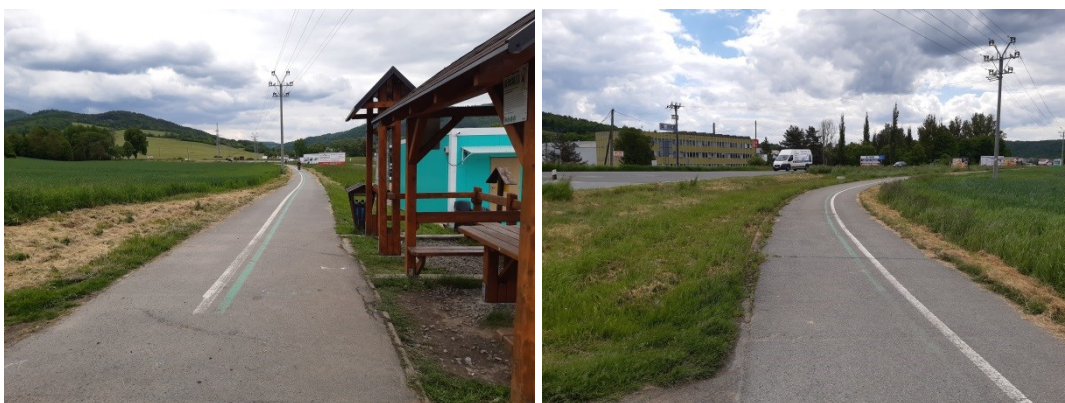
V úseku dlhom 1,6 km vedie v pridruženom dopravnom priestore ciest I/77 a III/3504 v m.č. Bardejovské kúpele spoločná cestička pre chodcov a cyklistov, na ktorej je dopravným značením vyznačený pruh pre cyklistov šírky 1,4 m. Vzhľadom k tomu, že pruh by mal byť obojsmerný je táto šírka nepostačujúca.

Obrázok 165 Spoločná cestička pre cyklistov a chodcov v Bardejovských Kúpeľoch

Vo výhl'ade rozšíriť komunikáciu tak, aby pás pre cyklistov dosahoval šírku minimálne 2,5 m. V súčasnosti je možné jazdiť na bicykli aj po paralelnej ceste III. triedy.

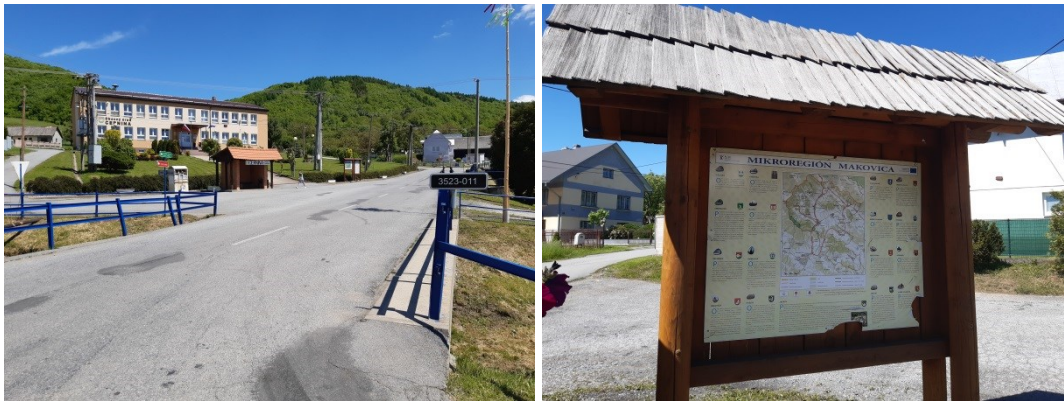
Táto trasa v celej jej dĺžke nie je v teréne vôbec vyznačená cykloturistickým ani dopravným značením označujúcim túto konkrétnu trasu.

Obrázok 166 Absentujúce značenie tejto trasy

Trasa v celej dĺžke nie je v teréne vôbec vyznačená cykloturistickým ani dopravným značením označujúcim túto konkrétnu trasu.

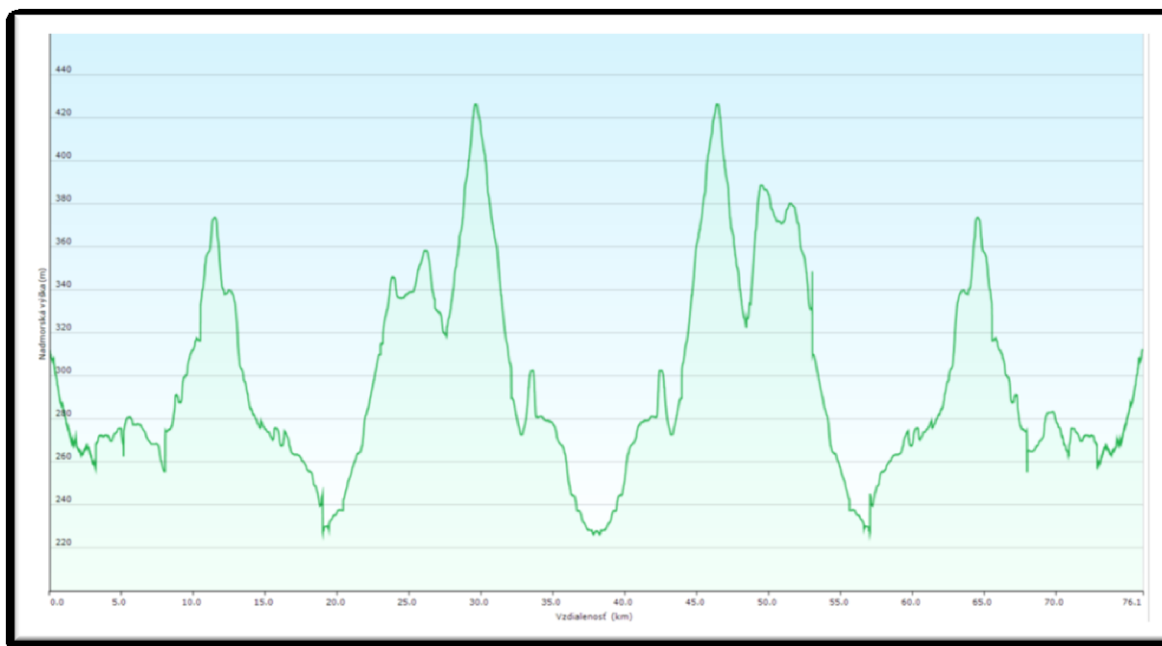
Obrázok 167 Pozdĺžny profil cykloturistickej trasy

Maximálny pozdĺžny sklon: 13% na úseku dlhom 103 metrov v točkách nad obcou Rovné

Dĺžka úsekov s max. pozdĺž. sklonom: celková dĺžka úsekov so sklonom nad 11% je 558 m čo predstavuje menej ako 1% dĺžky trasy, úseky so sklonom nad 8% predstavujú menej ako 5% dĺžky trasy

Napriek tomu, že trasa vedie v celej dĺžke po spevnených asfaltbetónových komunikáciách, nie je možné z dôvodu vysokých maximálnych pozdĺžnych sklonov zaradiť medzi cestné cykloturistické trasy. Trasu navrhujeme na základe maximálneho pozdĺžneho sklonu 13% zaradiť do kategórie **MTB** cyklotrás náročnosti **Expert**. Vzhľadom k nezmyselnosti vedenia takto dlhej MTB trasy po asfaltbetónových komunikáciách a potrebe zmeny trasovania v okolí mesta Bardejov mimo cesty I/77, navrhujeme trasu **nevyznačovať a nepropagovať**.

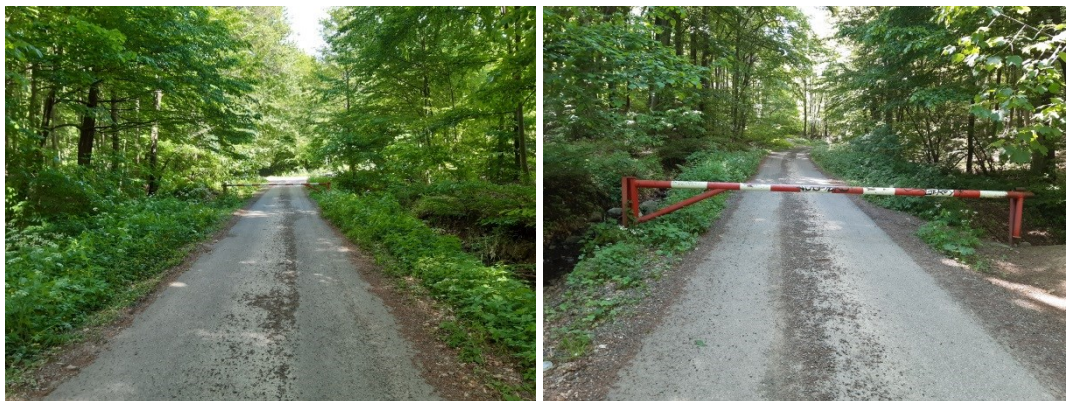
V tomto bode sa na účelovej komunikácii pri smerovníku Slaný potok nachádza nedostatočne označená závora.

Obrázok 168 Závora nad obcou Rudlov

Vymeniť závora za typ vhodný pre prejazd cyklistov a tiež jej označenie dopravným značením v dostatočnej vzdialenosti.

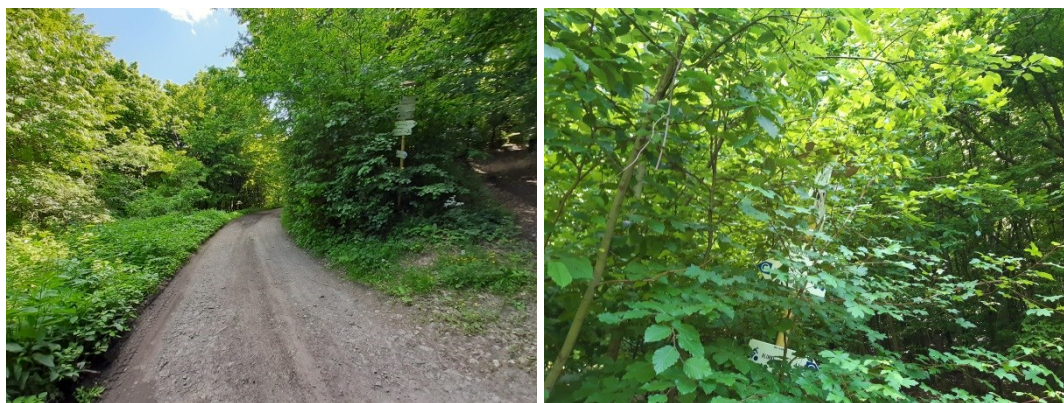
V tomto bode nad obcou Hlinné sa nachádza existujúci poškodený turistický smerovník s osadenými cykloturistickými smerovkami. Smerovník je nahnutý, prekrytý zeleňou, cykloturistické smerovky sú poškodené a pootočené, navyše smerujú do lesa.

Obrázok 169 Predmetný smerovník

Oprava stĺpika a smeroviek a úprava krovín v okolí.

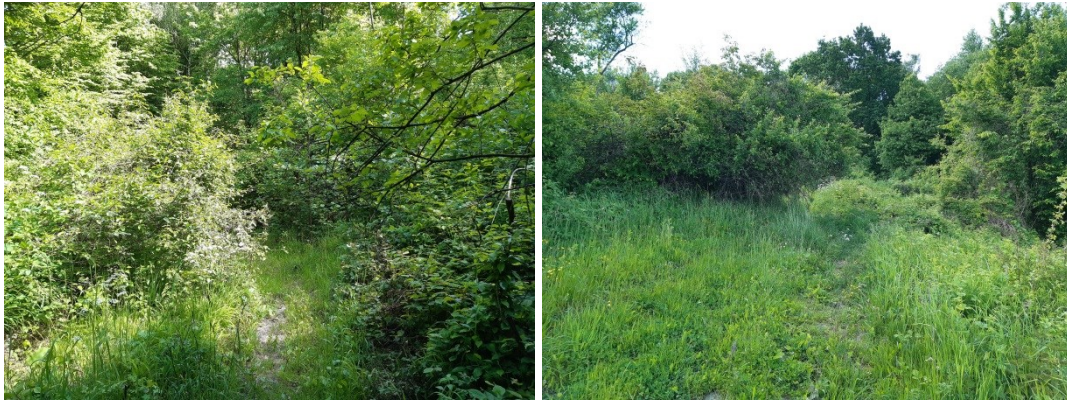
V tomto bode nad obcou Hlinné sa nachádza prekážka zjazdnosti v podobe neupravenej zelene. Účelová komunikácia je zarastená okolitými krovínami v celej šírke prechodového prierezu.

Obrázok 170 Predmetné neprejazdné miesto

Pravidelná údržba prícestnej zelene.
