Pasportizácia cykloturistických trás v Prešovskom kraji rok 2021

Technická správa

| Odberateľ: | Prešovský samosprávny kraj |
| Zhotoviteľ: | Cycle planning studio, s.r.o. |

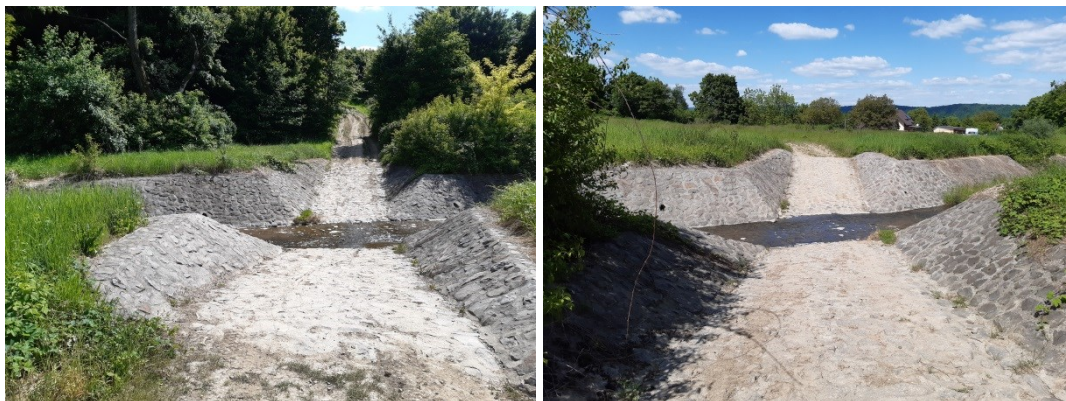
Brod na Hlinskom potoku pri obci Hlinné neumožňuje v prípade zvýšenej hladiny bezpečný prejazd cyklistov.

Obrázok 171 Predmetný brod

Vybudovanie priepustu umožňujúceho prejazd cyklistov aj poľnohospodárskych mechanizmov alebo aspoň označenie prekážky/nebezpečenstva dopravným značením.

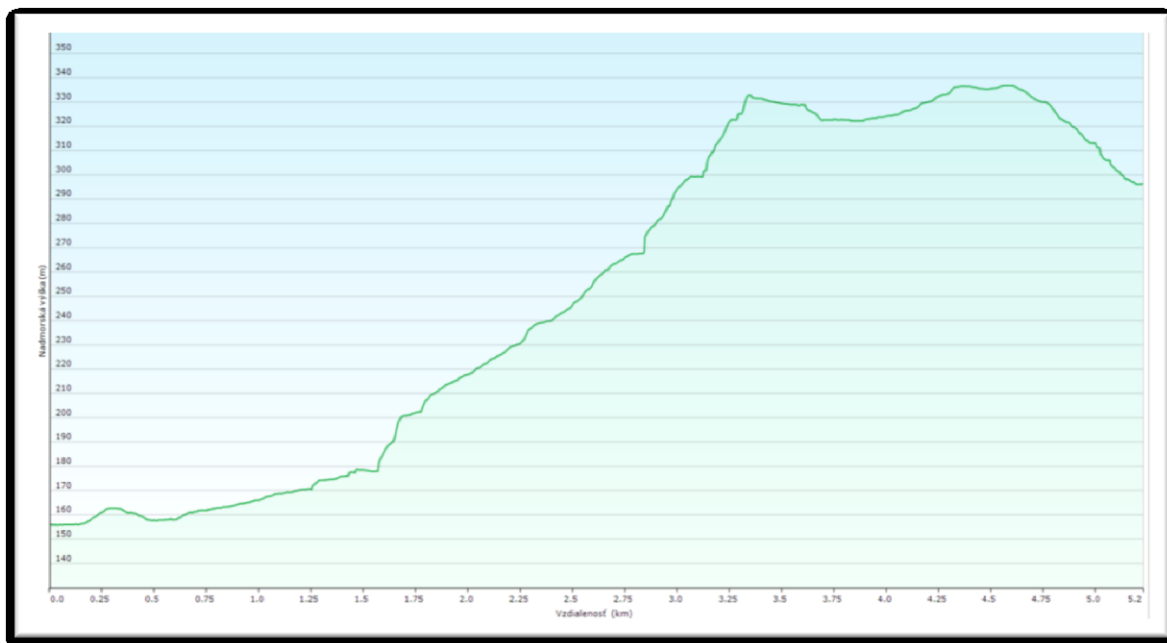
Obrázok 172 Pozdĺžny profil cykloturistickej trasy

Maximálny pozdĺžny sklon: 19% na úseku dlhom 110 metrov pri brode nad obcou Hlinné

Dĺžka úsekov s max. pozdĺž. sklonom: celková dĺžka úsekov so sklonom nad 15% je 319 m čo predstavuje viac ako 6% dĺžky trasy, úseky so sklonom nad 10% predstavujú viac ako 13% dĺžky trasy

Na základe maximálneho pozdĺžneho sklonu nie je možné zaradiť cyklotrasu do žiadnej z posudzovaných kategórií cestných ani MTB trás. Navrhujeme preto trasu pretrasovať alebo zrušiť, nepropagovať.

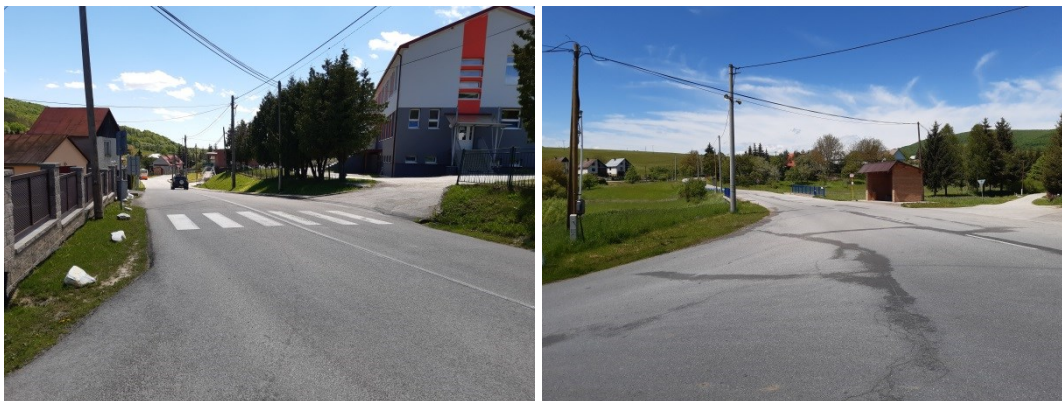
V križovatke ciest III/3523 a III/3536 chýba cyklosmerovník a v okolí aj cykloznačky vyznačujúce smer cyklotrasy.

Obrázok 173 Predmetné miesto s chýbajúcim cyklosmerovníkom

Doplnenie cykloturistického smerovníka alebo zrušenie trasy.

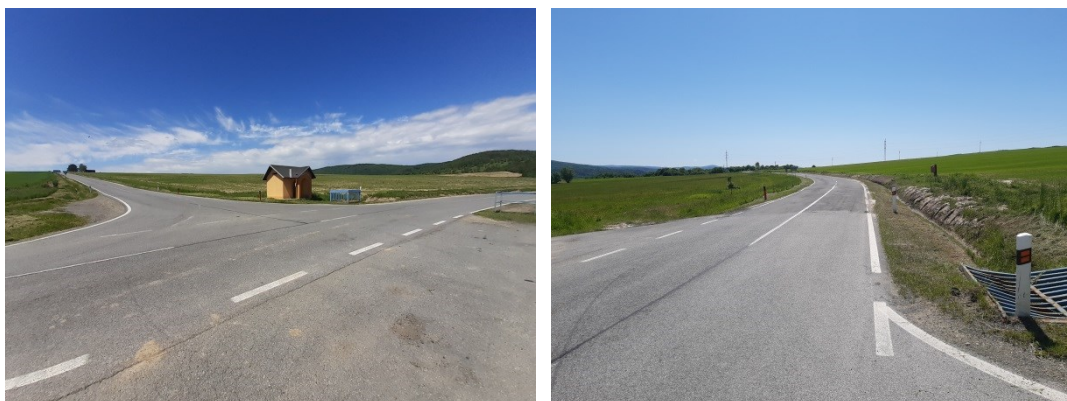
V križovatke ciest III/3536 a III/3530 absentuje cykloturistický smerovník. Nachádza sa tu iba autobusová zastávka s prístreškom a označníkom.

Obrázok 175 Predmetná križovatka s chýbajúcim značením

Doplnenie cyklosmerovníka do križovatky cyklotrás.

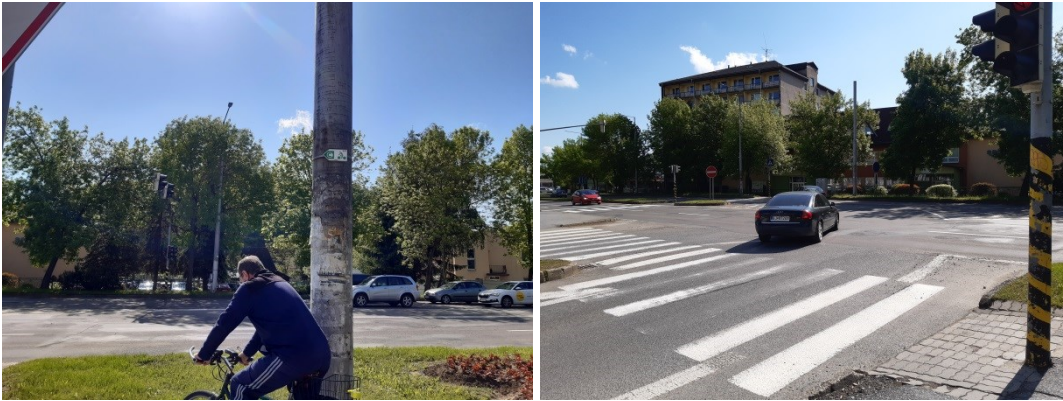
V tomto meste Bardejov v križovatke ulice Dlhý rad a cesty I/77 sa nachádza na stĺpe verejného osvetlenia malá cyklosmerovka, no chýba cyklosmerovka opačného smeru cyklotrasy, či už na tomto stĺpe alebo na inom mieste v križovatke.

Obrázok 176 Predmetná chýbajúca cyklosmerovka

Doplnenie cyklosmeroviek a cyklošípok v okolí.

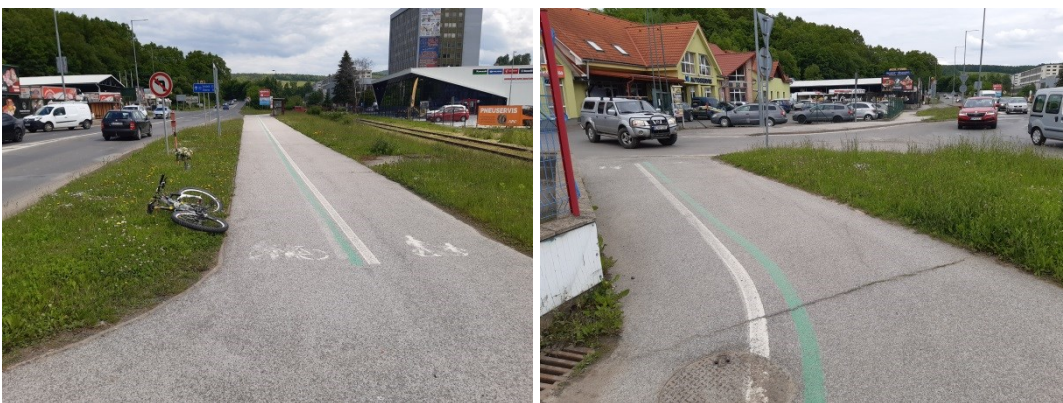
V úseku dlhom 540 metrov vedie popri ceste I/77 v meste Bardejov paralelný pruh pre cyklistov šírky 1,4 m. Vzhľadom k tomu, že pruh by mal byť obojsmerný je táto šírka nepostačujúca. Pruh je navyše prerušený priechodmi pre chodcov bez priechodov pre cyklistov.

Obrázok 177 Spoločná cestička pre cyklistov a chodcov v Bardejove

Vo výhľade rozšíriť komunikáciu tak, aby pás pre cyklistov dosahoval šírku 2,5 m. V súčasnosti je možné jazdiť na bicykli po paralelnej ceste I. triedy.

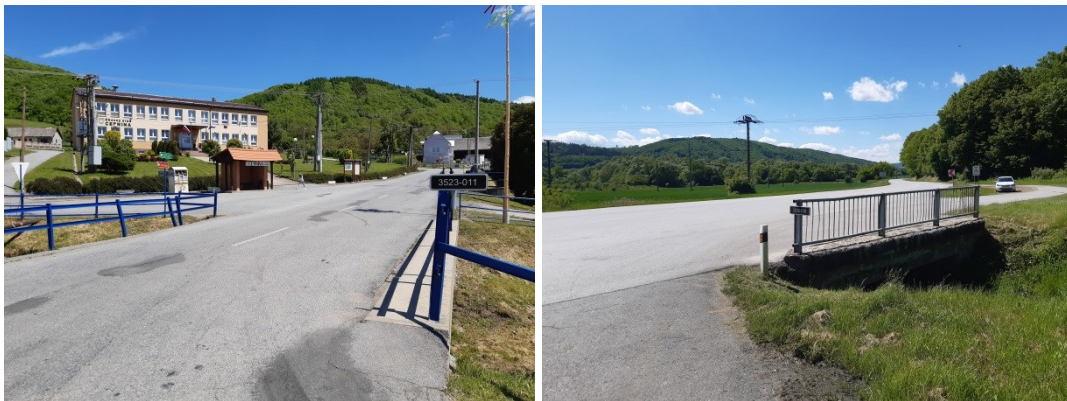
Táto trasa v celej jej dĺžke nie je v teréne vôbec vyznačená cykloturistickým ani dopravným značením označujúcim túto konkrétnu trasu.

Obrázok 179 Absentujúce značenie tejto trasy

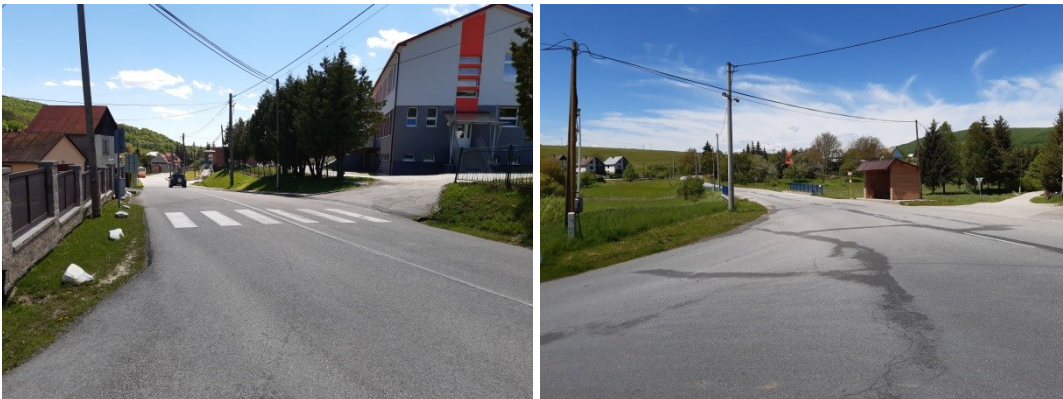
V križovatke ciest III/3523 a III/3536 chýba cyklosmerovník a v okolí aj cykloznačky vyznačujúce smer cyklotrasy.

Obrázok 181 Predmetné miesto s chýbajúcim cyklosmerovníkom

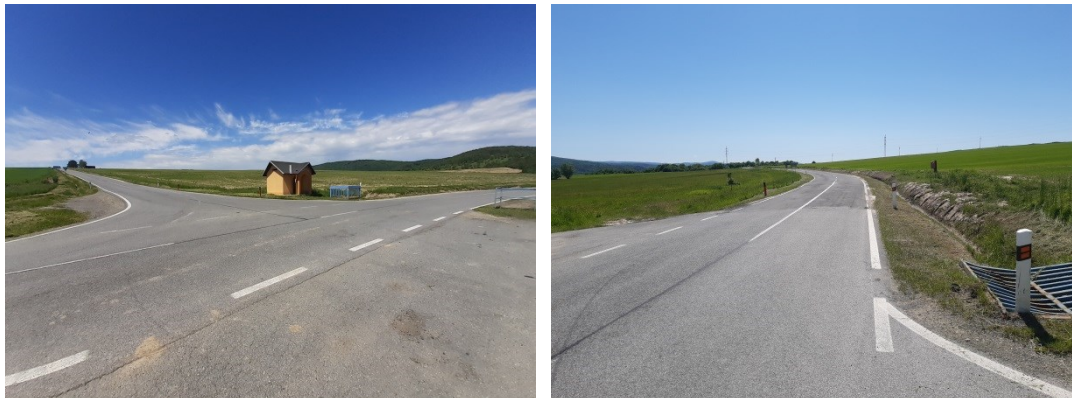
V križovatke ciest III/3536 a III/3530 absentuje cykloturistický smerovník. Nachádza sa tu iba autobusová zastávka s prístreškom a označníkom.

Obrázok 182 Predmetná križovatka s chýbajúcim značením

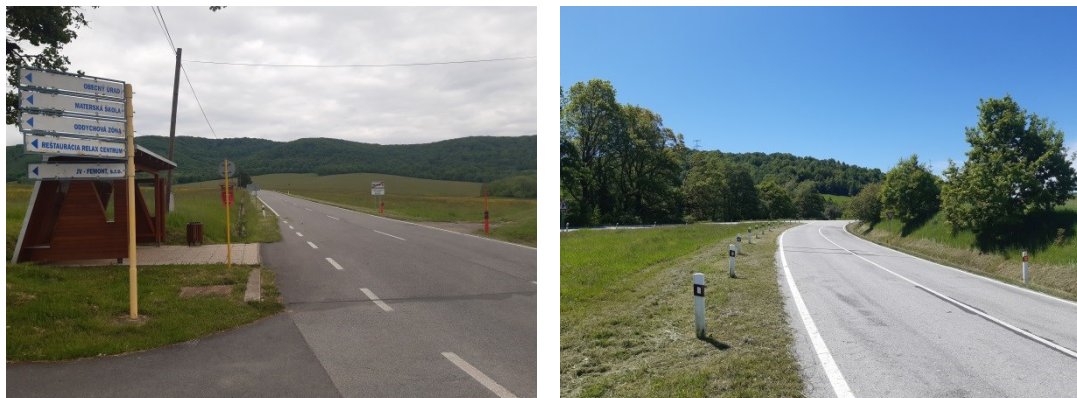
Táto trasa v celej jej dĺžke nie je v teréne vôbec vyznačená cykloturistickým ani dopravným značením označujúcim túto konkrétnu trasu.

Obrázok 183 Absentujúce značenie tejto trasy

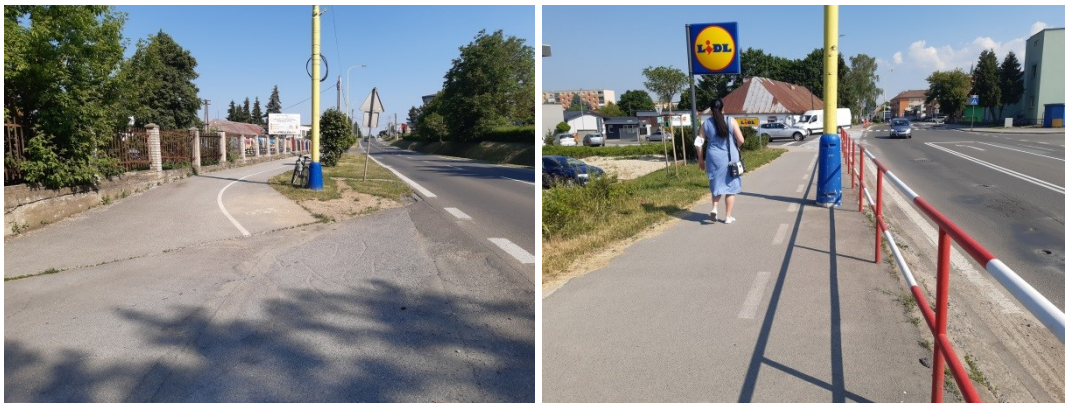
V meste Stropkov sa nachádza predajňa a servis bicyklov. Dva hotely ponúkajú možnosť prenocovania s bezpečným uskladnením bicykla, nemajú však certifikáciu Vitajte cyklisti. Mesto nemá vybudované cyklistické komunikácie okrem pruhu v pridruženom dopravnom priestore cesty I/15 na Hviezdoslavovej ulici. Tento pruh však nie je označený dopravným značením.

Obrázok 185 Pruh pre cyklistov na Hviezdoslavovej ulici v Stropkove

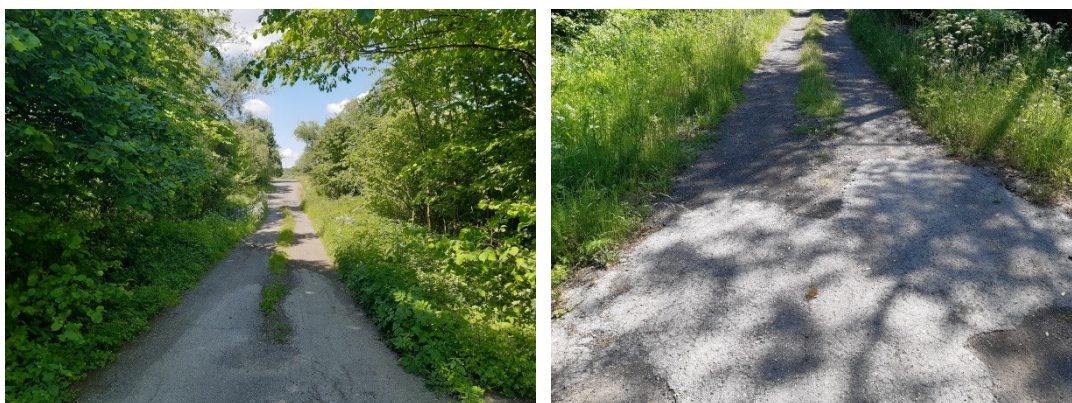
Zúženie vozovky v mieste priepustu cez vodný tok Duklianka. Vozovka je navyše znečistená štrkom, čo môže spôsobovať problémy cyklistom na cestných bicykloch- trasa je označená ako cestná.

Obrázok 186 Úzke miesto na priepuste cez potok Duklianka

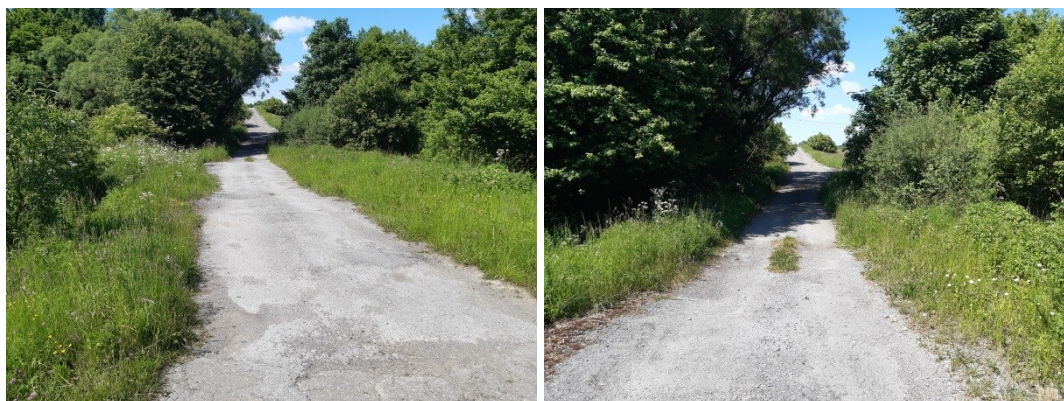
Zúženie vozovky za krížením s poľnou cestou z obce Vyšný Komárnik. Vozovka je navyše znečistená štrkom, čo môže spôsobovať problémy cyklistom na cestných bicykloch- trasa je označená ako cestná.

Obrázok 187 Predmetné úzke miesto

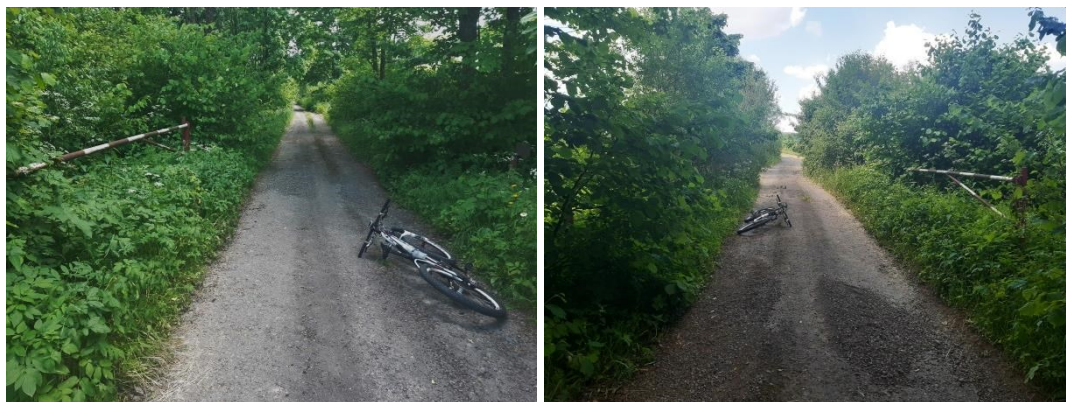
V tomto bode sa na účelovej komunikácii nad obcou Miroľa nachádza neoznačená závora.

Obrázok 188 Predmetná závora

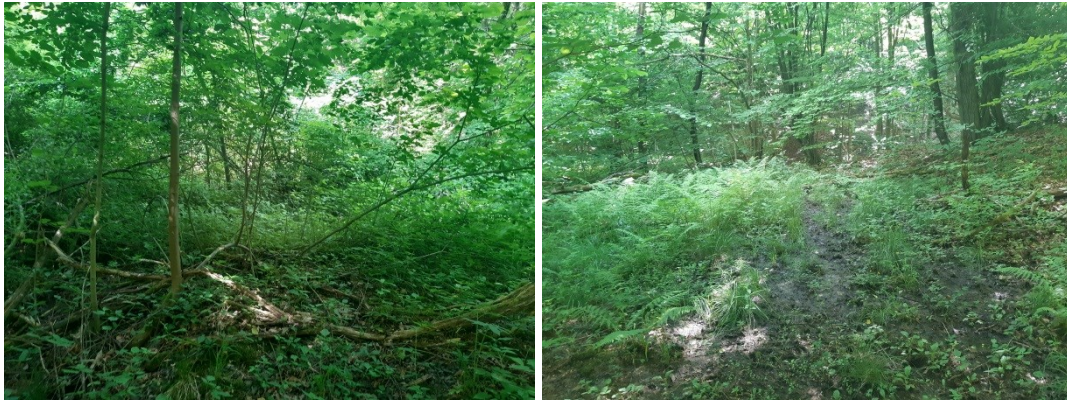
V tomto bode nad obcou Miroľa sa nachádza prekážka zjazdnosti v podobe neupravenej zelene a neprejazdného podmáčaného terénu. Účelová komunikácia je zarastená okolitými krovínami v celej šírke prechodového prierezu.

Obrázok 190 Predmetné neprejazdné miesto

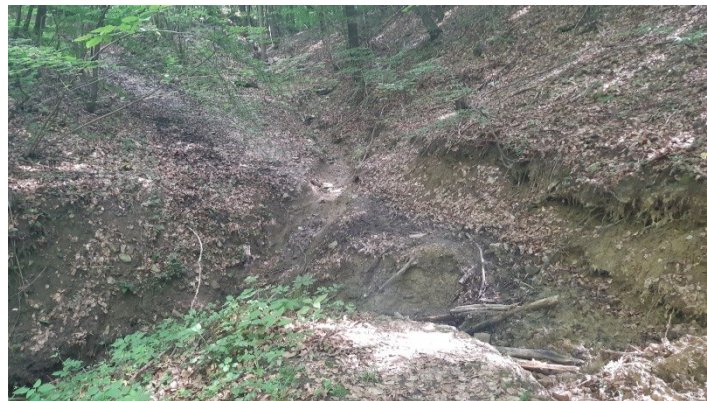
Na účelovej komunikácii nad obcou Miroľa došlo zosuvu pôdy pod účelovou komunikáciou v mieste prameňa miestneho potoka.

Obrázok 191 Predmetný zosuv

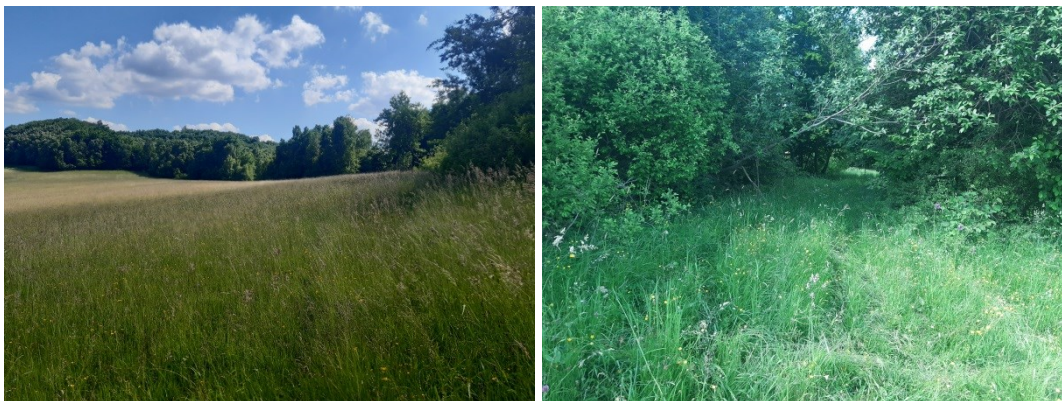
V tomto bode na účelovej komunikácii medzi obcami Miroľa a Gribov sa nachádza prekážka zjazdnosti v podobe neupravenej zelene. Účelová komunikácia je zarastená okolitými krovínami a trávou v celej šírke prechodového prierezu.

Obrázok 192 Predmetné neprejazdné miesto

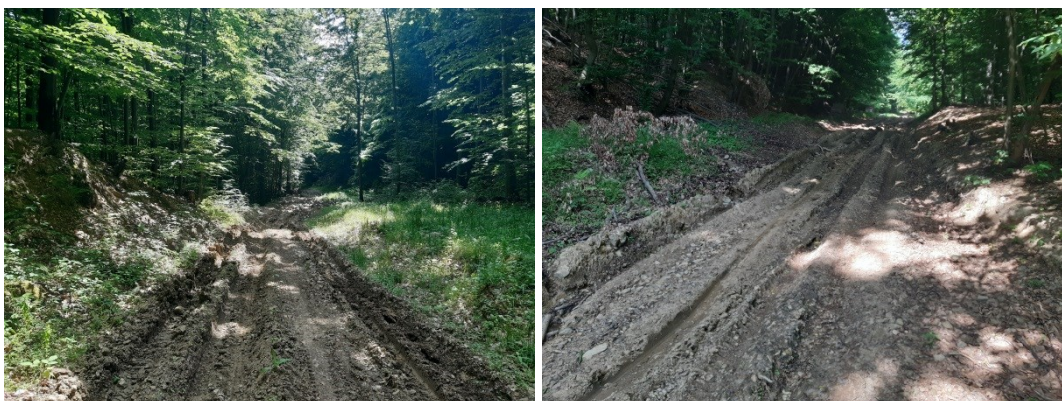
V tomto bode na účelovej komunikácii medzi obcami Miroľa a Gribov sa nachádza prekážka zjazdnosti v podobe priečných nerovností tzv. koľají. Poruchy vznikli zrejme prejazdom lesných mechanizmov a majú hĺbku do 40 cm.

Obrázok 193 Predmetné neprejazdné miesto

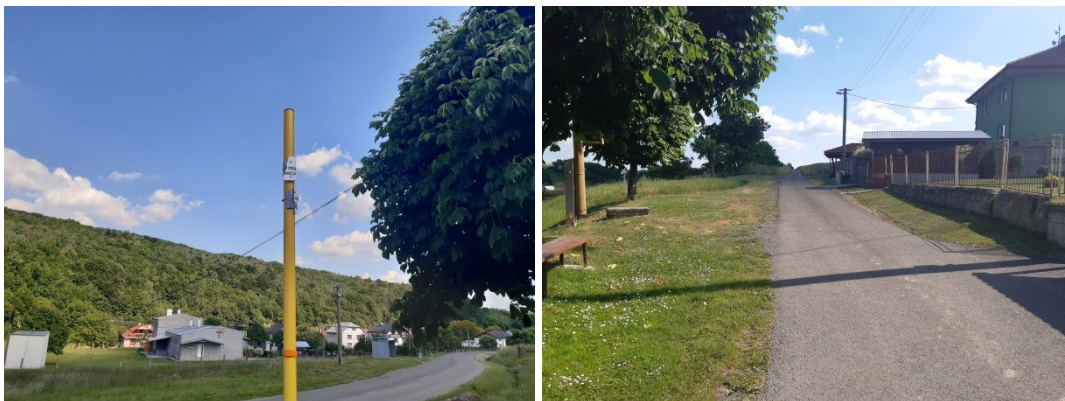
V tejto križovatke účelovej komunikácie a cesty III/3546 v obci Gribov sa nachádza existujúci cyklosmerovník, na ktorom sú však poškodené- olámané obe cyklosmerovky.

Obrázok 195 Predmetné poškodené cyklosmerovky

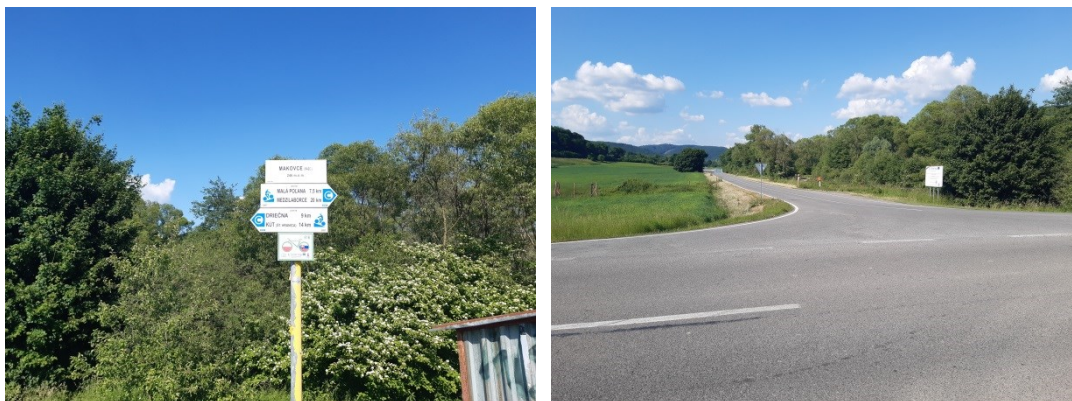
Na cyklosmerovníku v križovatke ciest II/575 a III/3587 pri obci Makovce sa nenachádzajú cyklosmerovky označujúce cyklotrasu Jozefinka alebo Veľkrop - Vladiča - Suchá Driečna.

Obrázok 196 Predmetný cykloturistický smerovník

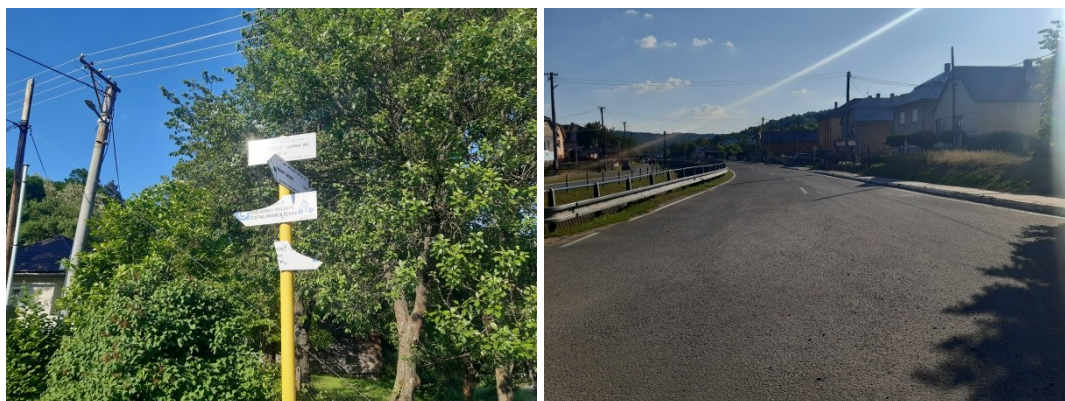
V tejto križovatke účelovej komunikácie a cesty III/3579 v obci Veľkrop sa nachádza existujúci cyklosmerovník, na ktorom sú však poškodené- olámané dve cyklosmerovky.

Obrázok 197 Predmetné poškodené cyklosmerovky

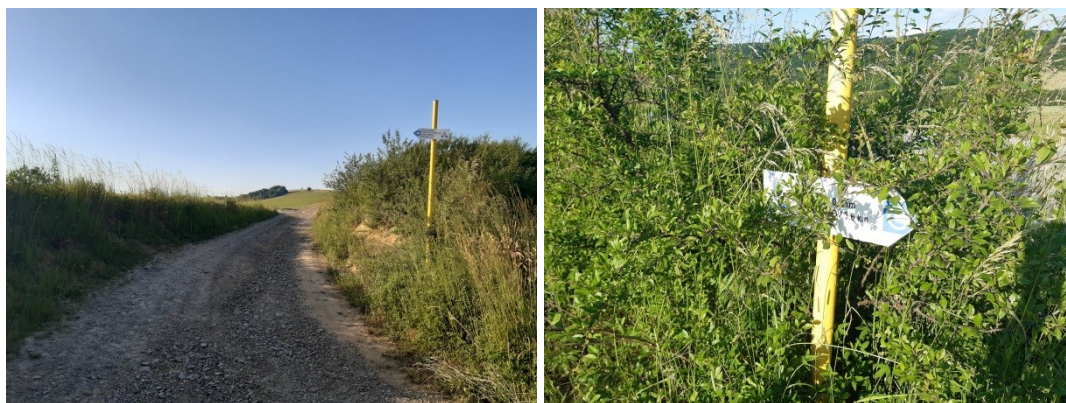
V tejto križovatke účelovej komunikácie a cesty III/3579 nad mestskou časťou Sitník sa nachádza existujúci cyklosmerovník, na ktorom sú však poškodené- zosunuté a pootočené cyklosmerovky.

Obrázok 198 Poškodené cyklosmerovky

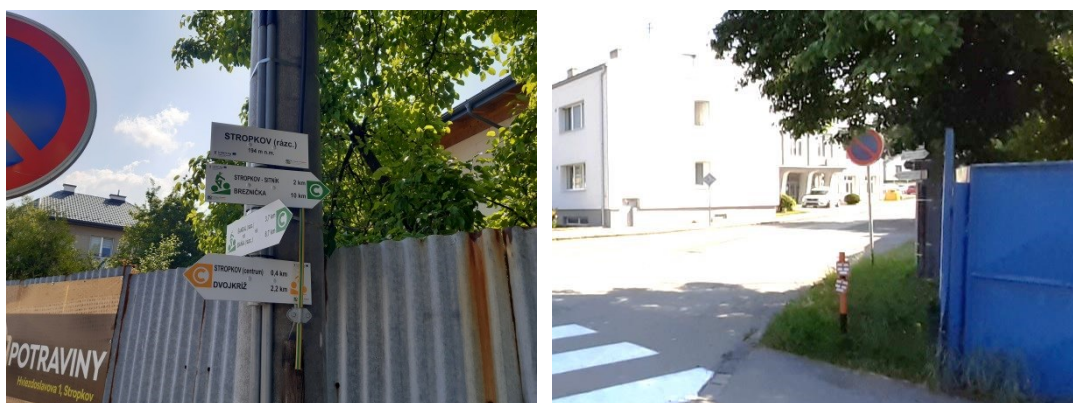
V tejto križovatke cesty I/15 a miestnej komunikácie na ulici Nový riadok pri Mestskom úrade Stropkov sa nachádza existujúci cyklosmerovník pripevnený k betónovému stĺpu, na ktorom sú však nesprávne cyklosmerovky.

Obrázok 199 Neúplné cyklosmerovky

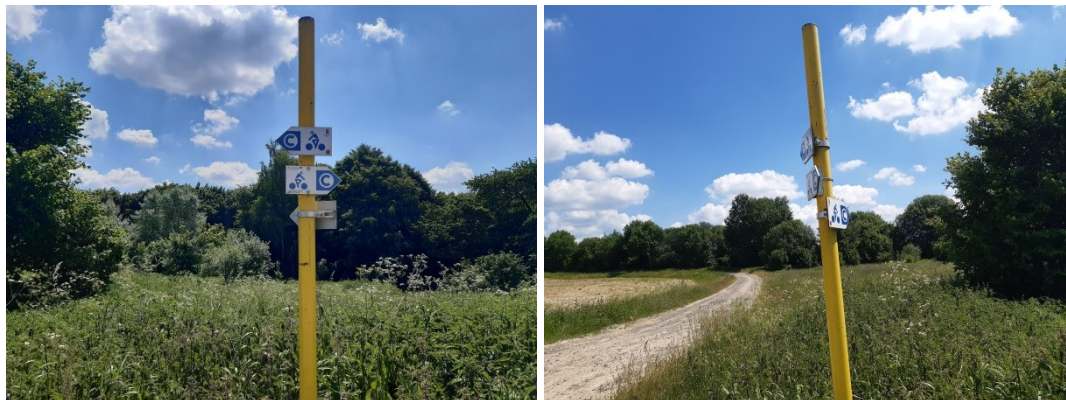
V tomto bode sa v križovatke účelovej komunikácie a cesty III/3585 nad obcou Breznička nachádza existujúci cyklosmerovník, na ktorom sú však neúplné a mätúce cyklosmerovky. Cyklosmerovky označujú rôzne modré cykloturistické trasy bez číselného označenia, ktoré by navyše mali byť cestné. Jedna zo smeroviek je otočená smerom do poľa.

Obrázok 200 Predmetné cyklosmerovky

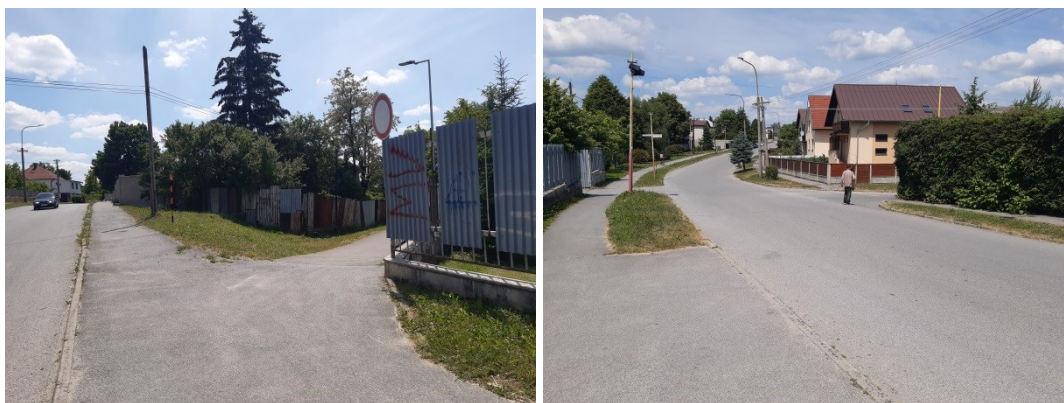
V tomto bode na ulici Andreja Hlinku sa nachádza dopravné značenie zakazujúce vjazd všetkých vozidiel (vrátane bicyklov) č. 231 na miestnu komunikáciu v meste Stropkov.

Obrázok 201 Dopravné značenie zakazujúce vjazd

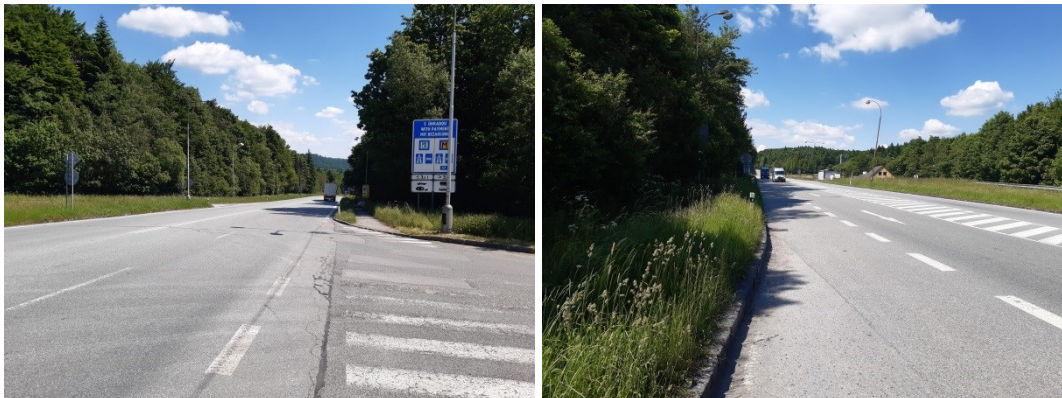
V tomto 810 metrov dlhom úseku vedie cyklotrasa po ceste I. triedy I/21 v úseku od štátnej hranice po parkovisko nad obcou Vyšný Komárník.

Obrázok 202 Predmetný úsek cyklotrasy na ceste I. triedy

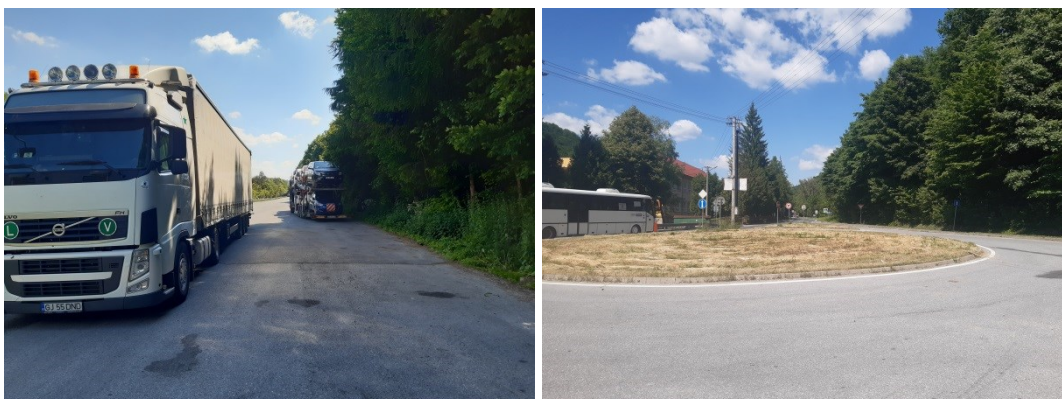
V pokračovaní cyklotrasy sa opäť nachádza úsek dlhý 2,5 km vedený po ceste I. triedy I/21 až do obce Krajná Poľana.

Obrázok 203 Predmetný úsek cyklotrasy na ceste I. triedy

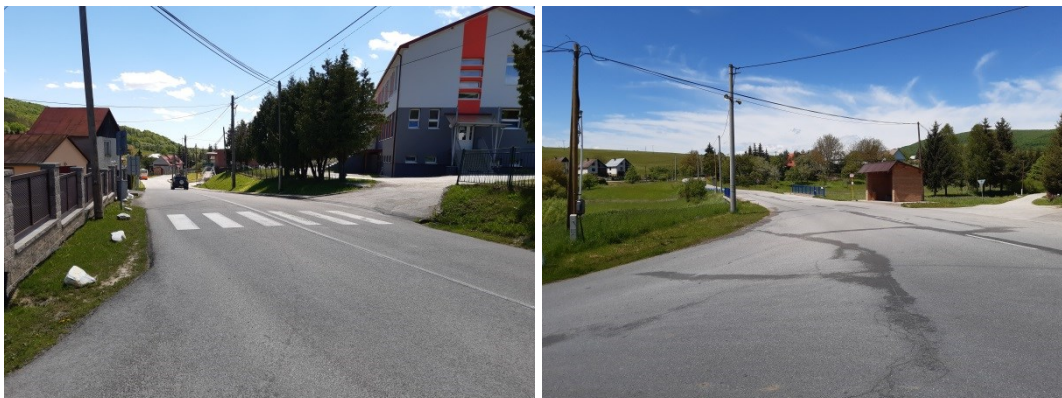
V križovatke ciest III/3523 a III/3536 chýba cyklosmerovník a v okolí aj cykloznačky vyznačujúce smer cyklotrasy.

Obrázok 206 Predmetné miesto s chýbajúcim cyklosmerovníkom

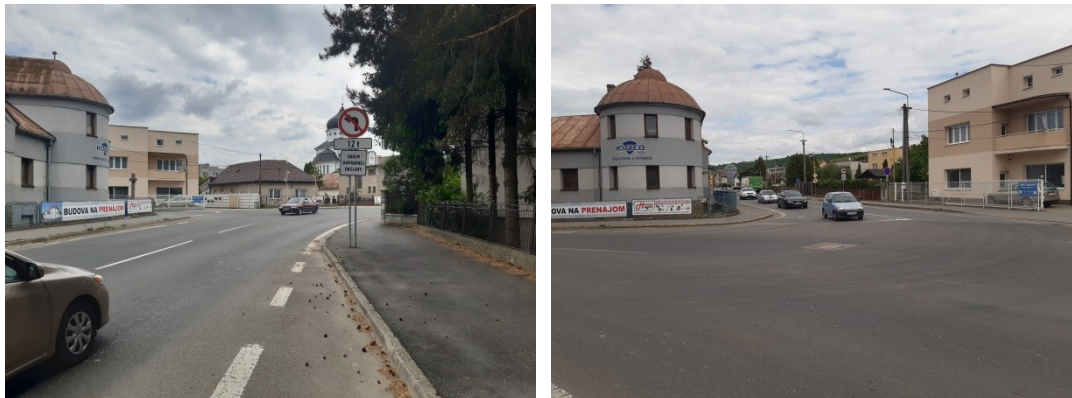
V križovatke ciest I/15 a II/575 alebo jej okolí chýba cyklosmerovník a aj cykloznačky vyznačujúce smer cyklotrasy.

Obrázok 207 Predmetné miesto s chýbajúcim cyklosmerovníkom

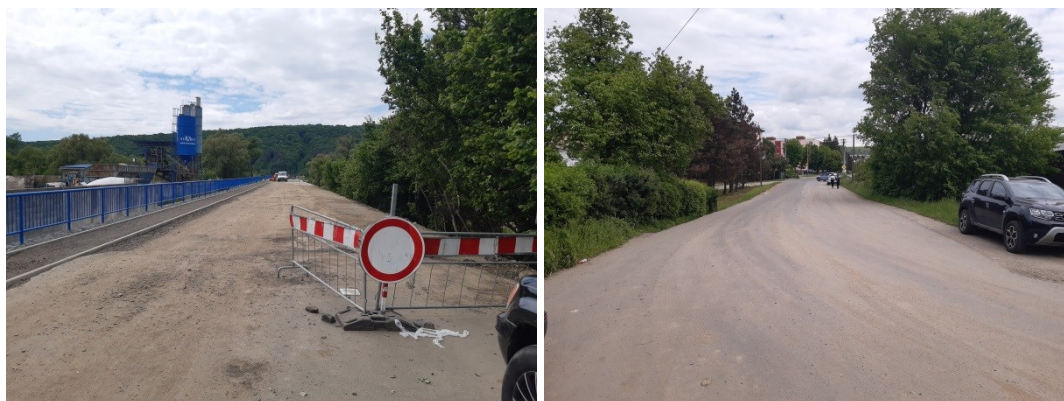
V tomto bode sa nachádza dopravné značenie zakazujúce vjazd v oboch smeroch č. 231 na stavenisko rekonštruovaného cestného mosta.

Obrázok 208 Dopravné značenie zakazujúce vjazd

Dokončiť rekonštrukciu mostného objektu a následne doplniť cykloturistické alebo smerové značky pre cyklistickú premávku.

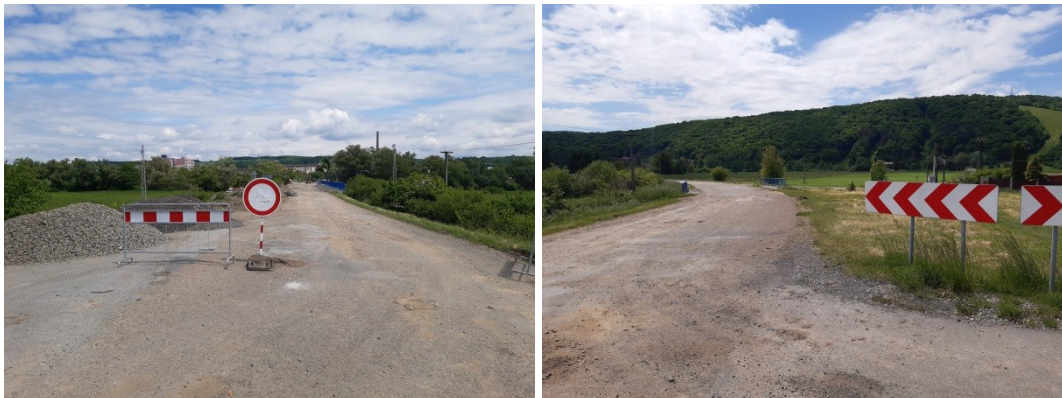
2.2.24.2.4 Bod „PSK887“

V tomto bode sa nachádza dopravné značenie zakazujúce vjazd v oboch smeroch č. 231 na stavenisko rekonštruovaného cestného mosta.

Obrázok 209 Dopravné značenie zakazujúce vjazd

Dokončiť rekonštrukciu mostného objektu a následne doplniť cykloturistické alebo smerové značky pre cyklistickú premávku.

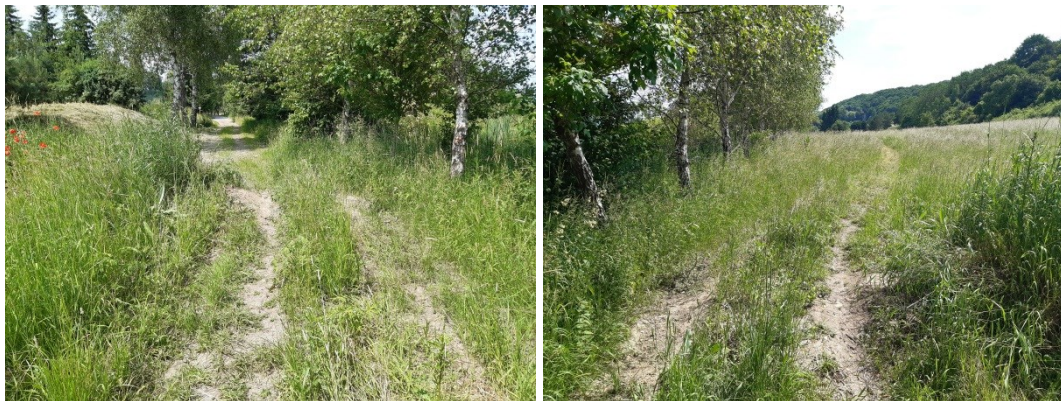
2.2.24.2.5 Bod „PSK1342“

V tomto bode sa na účelovej komunikácii pri Lyžiarskom areále v Stropkove nachádza prekážka zjazdnosti v podobe zemného valu a nepokosenej lúky. Val má zrejme zabraňovať prejazdu motorových vozidiel do záhradkárskej osady.

Obrázok 210 Predmetné neprejazdné miesto

Nahradiť val dopravnými stĺpkami a zabezpečiť pravidelné kosenie lúky v šírka aspoň 2,5 m.

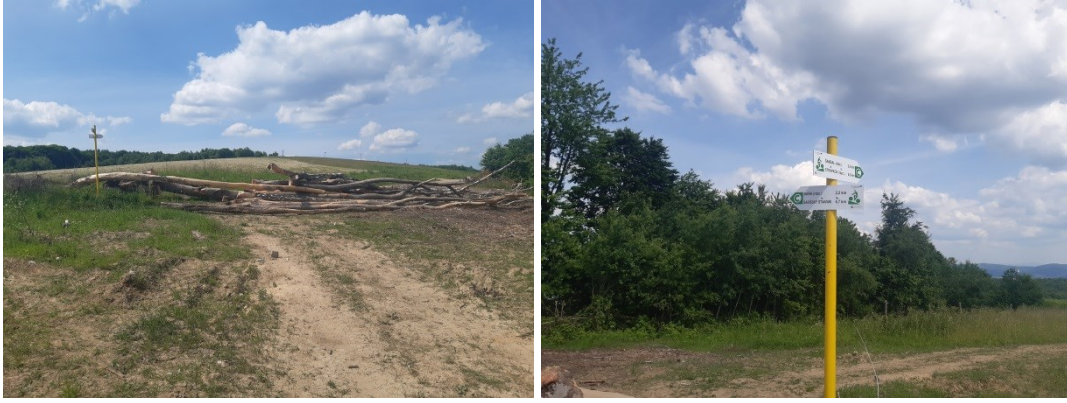
2.2.24.2.7 Bod „PSK1348“

V tomto bode sa nachádza skládka dreva priamo v trase účelovej komunikácie, po ktorej vedie cykloturistická trasa.

Obrázok 212 Predmetné neprejazdné miesto

Odstrániť uložené drevo a v budúcnosti pri častejšom využívaní komunikácie vybudovať fyzickú zábranu.

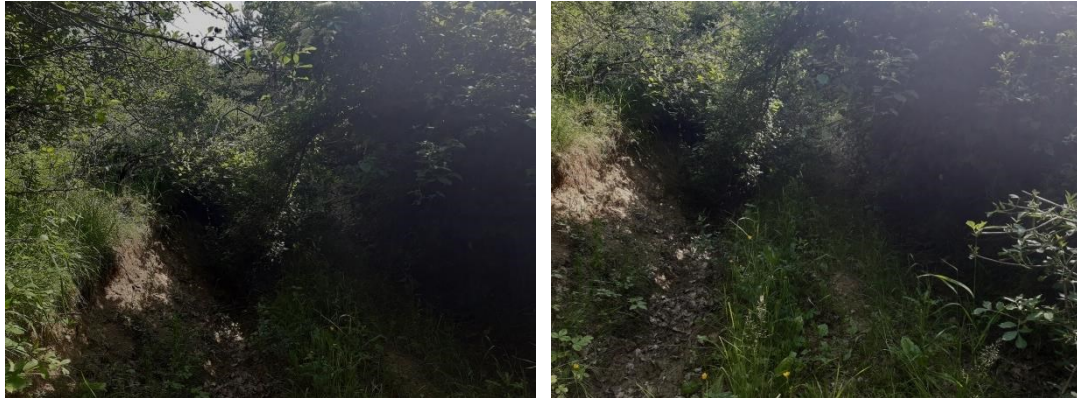
2.2.24.2.8 Bod „PSK1356“

Na účelovej komunikácii nad obcou Šarišský Štiavnik sa nachádza spadnutý strom a kroviny, ktoré znemožňujú prejazd daným miestom.

Obrázok 213 Predmetné neprejazdné miesto

Odstránenie stromu a krov alebo preloženie trasy mimo nevhodný úsek popísaný v líniiach.

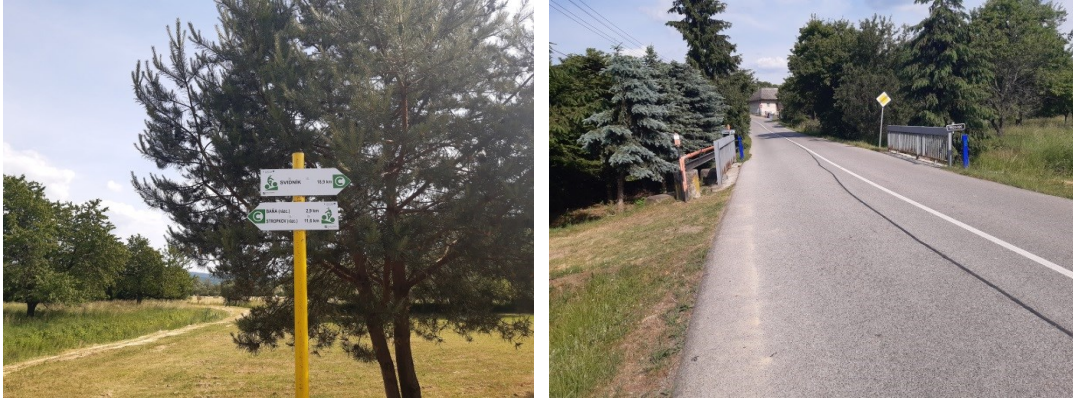
2.2.24.2.9 Bod „PSK1359“

V tomto bode sa nachádza existujúci cyklosmerovník, ktorý je však umiestnený viac ako 70 metrov od križovatky ciest I/21 a III/3523.

Obrázok 214 Predmetný cyklosmerovník a jeho vzdialenosť ku križovatke

Premiestnenie cyklosmerovníka bližšie ku križovatke ciest I/21 a III/3523, pričom problematické je aj vedenie trasy po ceste I. triedy.

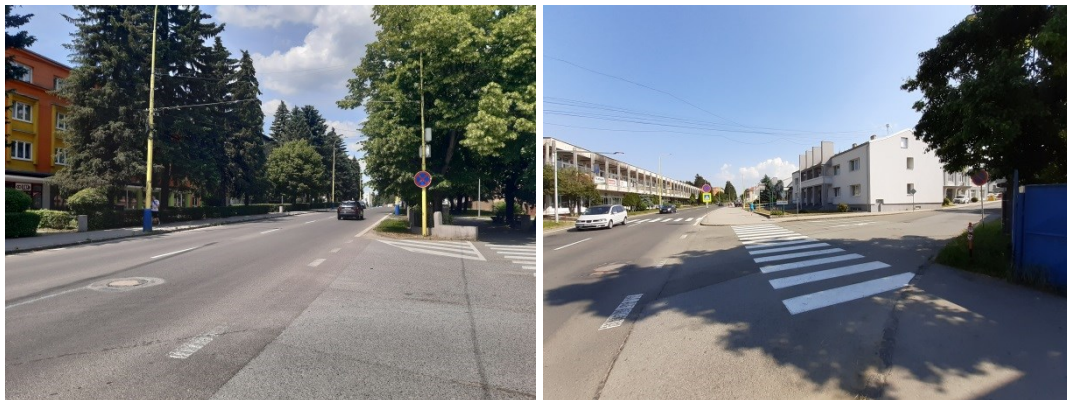
2.2.24.2.10 Línia „Trasa 1123“

V tomto 1,0 km dlhom úseku vedie cyklotrasa po ceste I. triedy I/15 intravilánom mesta Stropkov. V úseku sa nachádza cyklosmerovník neďaleko budovy mestského úradu.

Obrázok 215 Úsek cyklotrasy na ceste I. triedy

Po rekonštrukcii mosta cez rieku Ondavu preložiť cyklotrasu na cestu III/3581

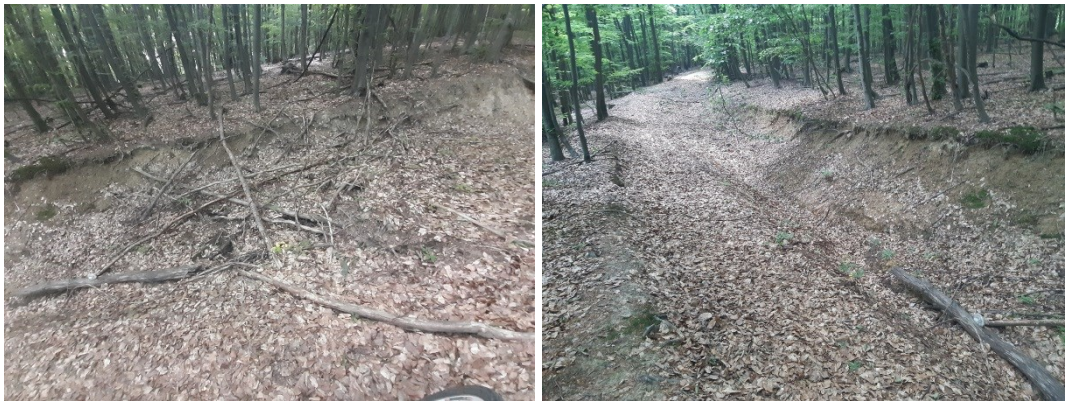
2.2.24.2.11 LÍNIA „Trasa 1036“

Vysoký pozdĺžny sklon, nespevnený povrch a priečne nerovnosti hlbky viac ako 1m obmedzujú zjazdnosť tohto 1,9 km dlhého úseku. V smere nadol z rázcestia Baňa sú pre cyklistov nebezpečné spadnuté stromy, konáre a nánosy bahna. Smer nahor je na bicykli nezjazdný vzhľadom na šírku prejazdnej stopy obmedzenú priečnou nerovnosťou- cesta tvorí občasné koryto potoka. V úseku tiež absentuje cykloturistické značenie.

Obrázok 216 Úzka a nezjazdná časť trasy

Preložiť trasu na okolité účelové komunikácie vedené po vrstevnici- s miernejším sklonom alebo ukončenie trasy pri rozhladni, či rázcestí Baňa.

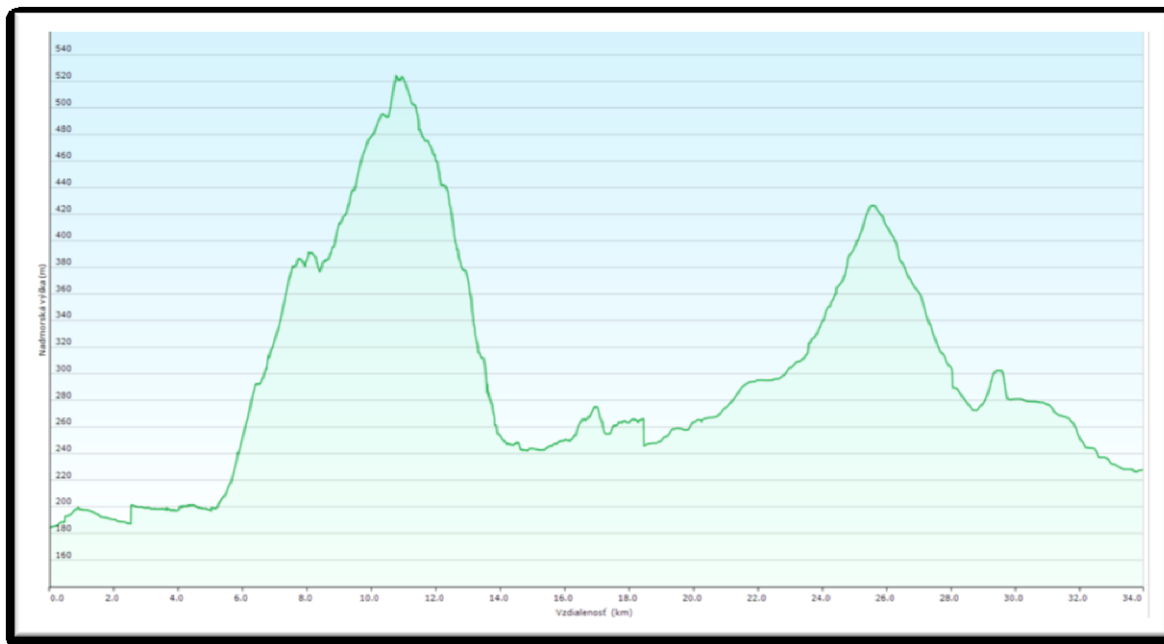
Obrázok 217 Pozdĺžny profil cykloturistickej trasy

Maximálny pozdĺžny sklon: 22% na úseku dlhom 101 metrov nad obcou Šarišský Štiavnik

Dĺžka úsekov s max. pozdĺž. sklonom: celková dĺžka úsekov so sklonom nad 15% je 751 m čo predstavuje viac ako 2% dĺžky trasy, úseky so sklonom nad 8% predstavujú približne 12,4% dĺžky trasy

Na základe maximálneho pozdĺžneho sklonu 22% **nie je možné zaradiť cyklotrasu do žiadnej z posudzovaných kategórií** cestných ani MTB trás. Navrhujeme preto trasu preložiť v úseku medzi vrchom Kochman a obcou Šarišský Štiavnik a následne zaradiť do kategórie MTB cyklotrás náročnosti Expert.

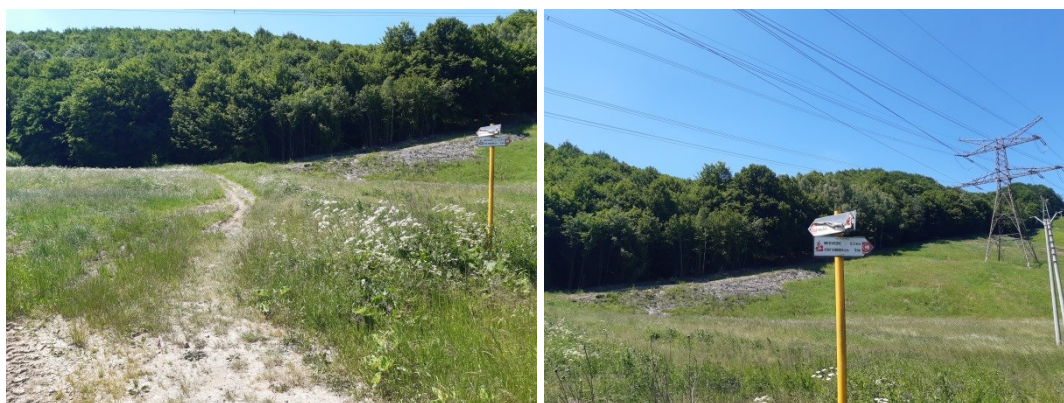
2.2.25.2.2 Bod „PSK1247“

V predmetnej križovatke účelovej komunikácie a cesty III/3543 pri obci Medvedie sa nachádza existujúci cyklosmerovník, ktorý je však poškodený a chýbajú na ňom cyklosmerovky. Zvyšné cyklosmerovky sú tiež poškodené.

Obrázok 219 Predmetné poškodené cyklosmerovky

Oprava cyklosmerovníka a doplnenie cyklosmeroviek na smerovník alebo zrušenie nevyznačených trás.

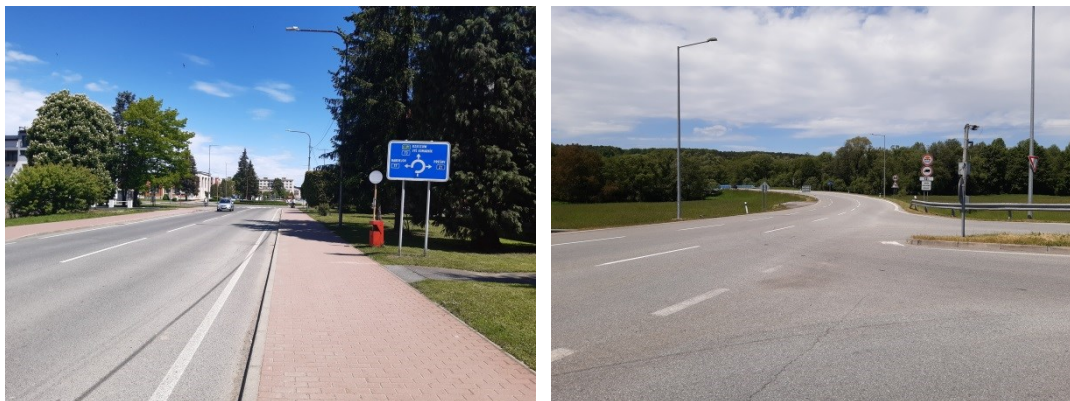
2.2.25.2.3 LÍNIA „TRASA 1195“

V tomto 3,0 km dlhom úseku vedie cyklotrasa po ceste I. triedy I/21 intravilánom mesta Svidník a do križovatky s cestou R4.

Obrázok 220 Predmetný úsek cyklotrasy na ceste I. triedy

Posunúť začiatok cyklotrasy do križovatky cesty I/21 a III/3537 alebo zmeniť kategóriu cestnej komunikácie a obmedziť max. dovolenú rýchlosť v extravilánovej časti.

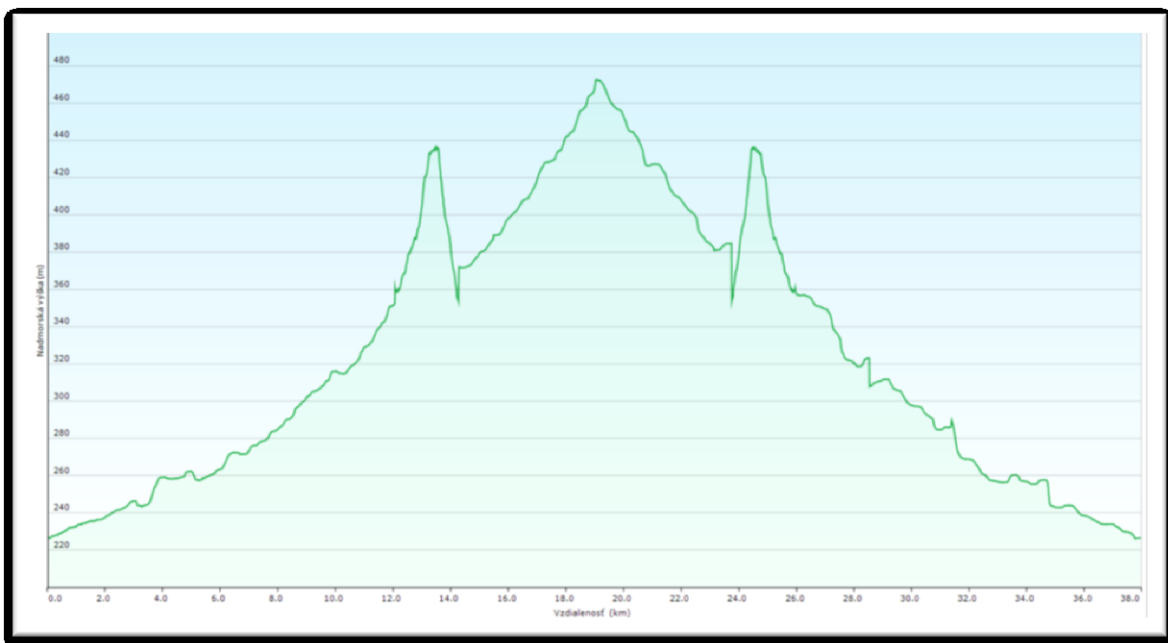
Obrázok 222 Pozdĺžny profil cykloturistickej trasy

Maximálny pozdĺžny sklon: 17% na úseku dlhom 159 metrov medzi obcami Vyšná Pisaná a Medvedie

Na základe maximálneho pozdĺžneho sklonu 17% **nie je možné zaradiť** cyklotrasu do žiadnej z posudzovaných kategórií cestných ani MTB trás.

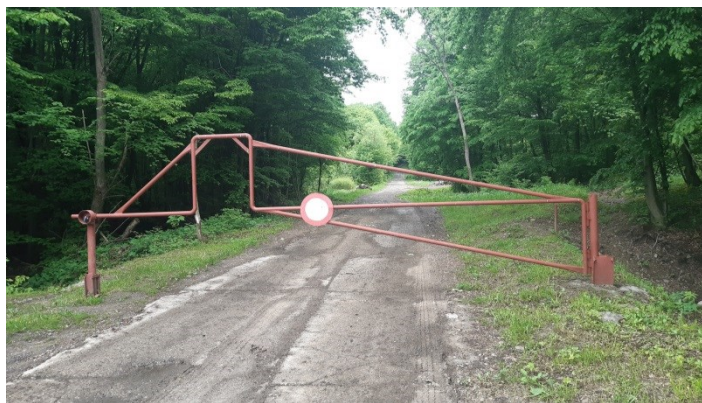
V tomto bode sa nachádza neoznačená závora a dopravné značenie zakazujúce vjazd v oboch smeroch č. 231.

Obrázok 224 Predmetné dopravné značenie a závora

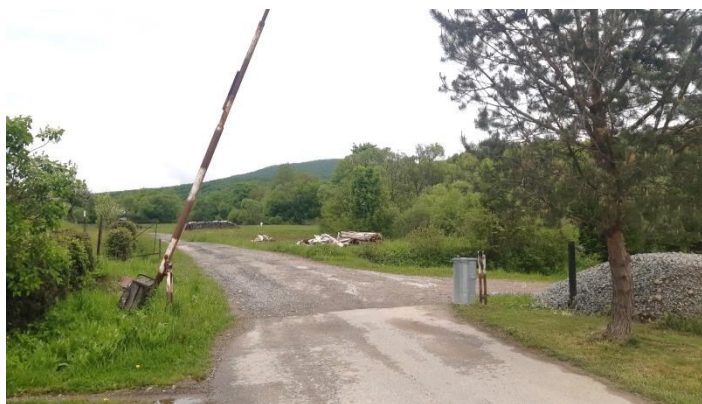
V tomto bode sa nachádza neoznačená závora.

Obrázok 225 Predmetná závora

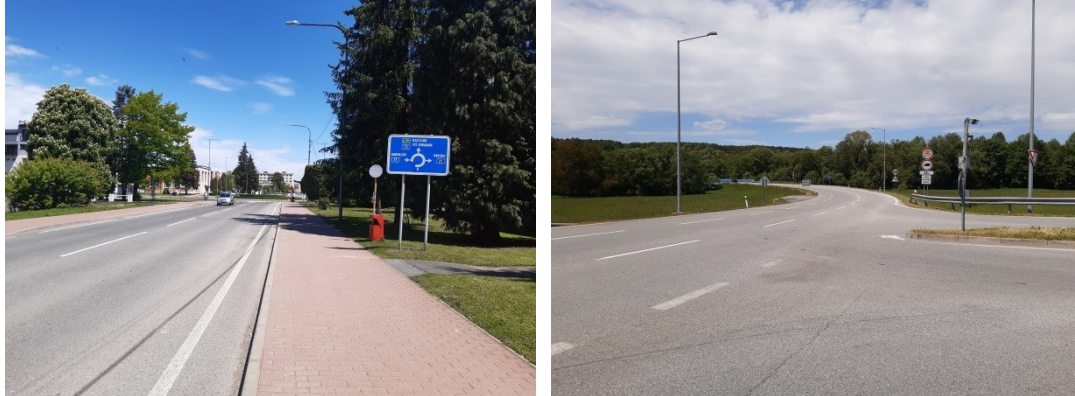
V tomto 3,0 km dlhom úseku vedie cyklotrasa po ceste I. triedy I/21 intravilánom mesta Svidník a do križovatky s cestou R4.

Obrázok 226 Predmetný úsek cyklotrasy na ceste I. triedy
