Pasportizácia cykloturistických trás v Prešovskom kraji rok 2021

Technická správa

| Odberateľ: | Prešovský samosprávny kraj |
| Zhotoviteľ: | Cycle planning studio, s.r.o. |

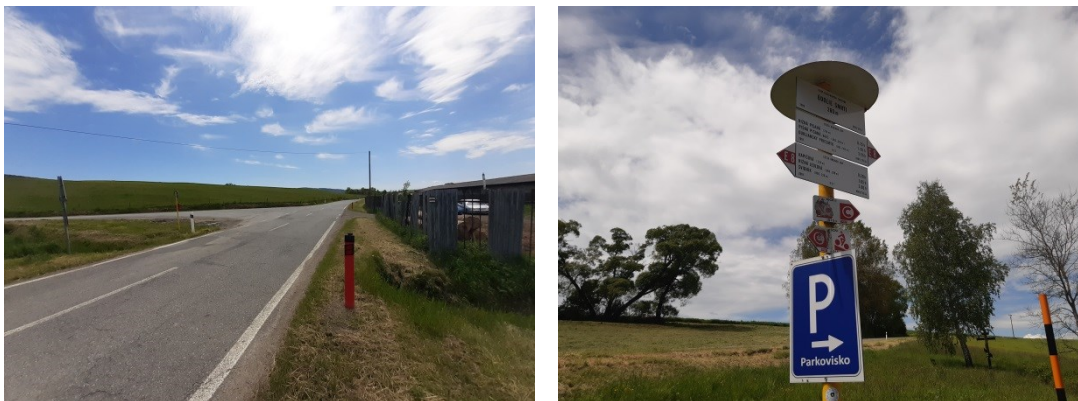
Táto trasa v celej jej dĺžke nie je v teréne vôbec vyznačená cykloturistickým ani dopravným značením označujúcim túto konkrétnu trasu.

Obrázok 227 Absentujúce značenie tejto trasy a cyklosmerovky trasy 015

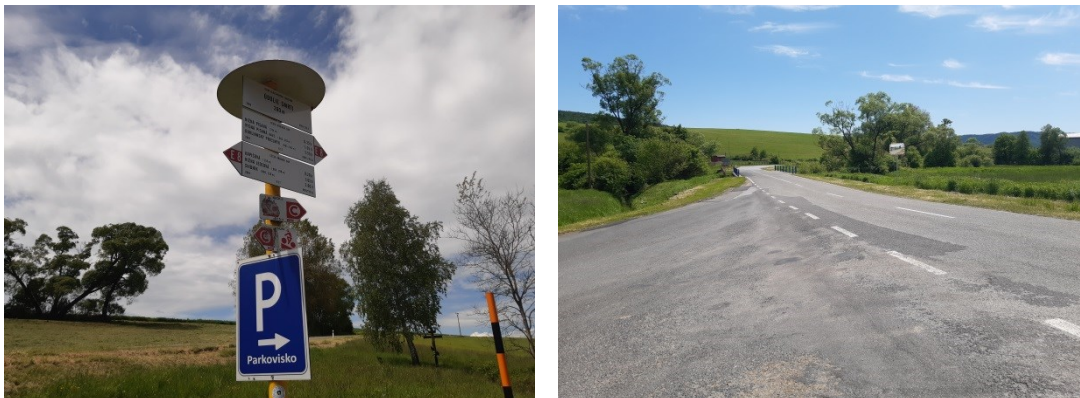
V predmetnej križovatke ciest III/3537 a III/3539 pri obci Kapišová sa nachádza existujúci turistický smerovník, na ktorom sa nachádzajú poškodené malé cyklosmerovky trasy 015, ktoré sú však poškodené a chýbajú tu cyklosmerovky zvyšných trás.

Obrázok 229 Predmetné poškodené/chýbajúce cyklosmerovky

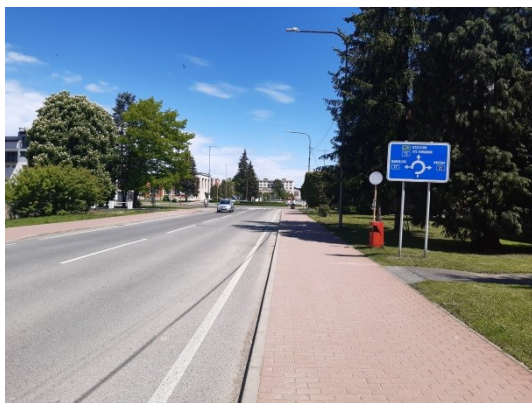
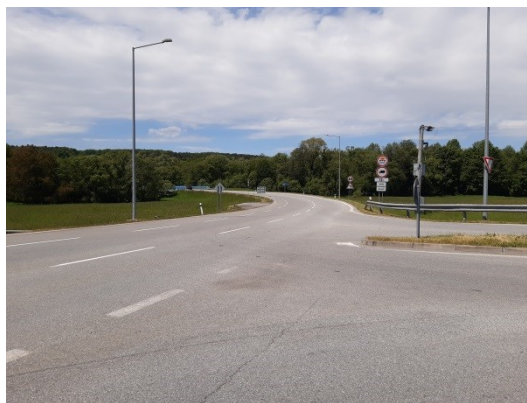
V tomto 3,0 km dlhom úseku vedie cyklotrasa po ceste I. triedy I/21 intravilánom mesta Svidník a do križovatky s cestou R4.

Obrázok 230 Predmetný úsek cyklotrasy na ceste I. triedy

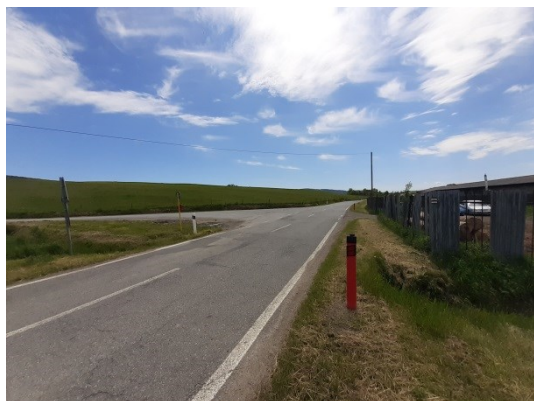
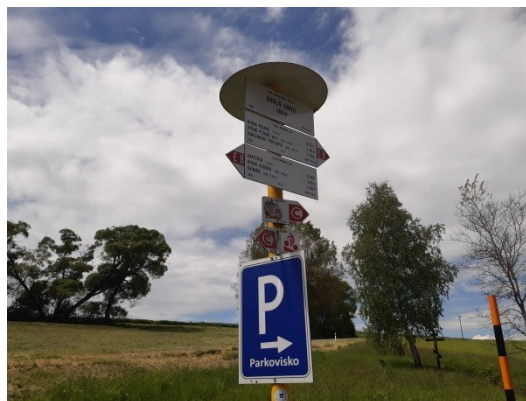
Táto trasa v celej jej dĺžke nie je v teréne vôbec vyznačená cykloturistickým ani dopravným značením označujúcim túto konkrétnu trasu.

Obrázok 231 Absentujúce značenie tejto trasy a cyklosmerovky trasy 015

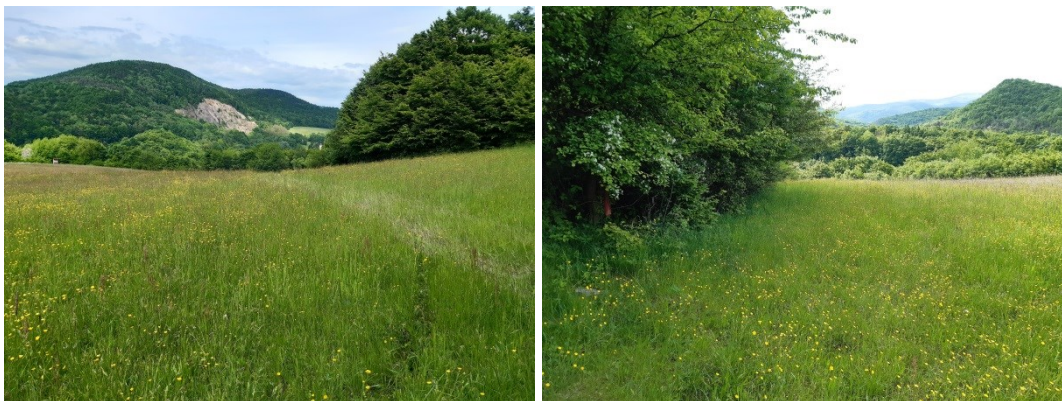
Prekážka zjazdnosti- nepokosená lúka nad obcou Juskova Voľa v lokalite Lajce.

Obrázok 233 Predmetná lúka

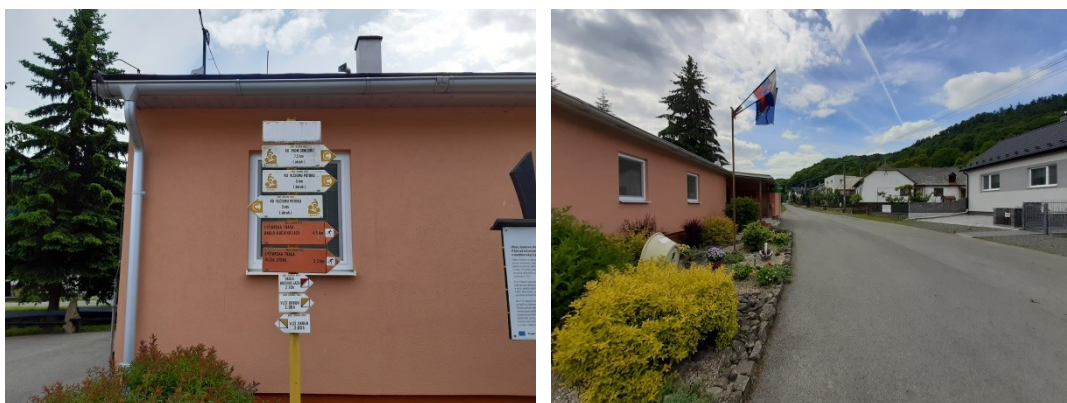
Chybné cykloturistické značenie- všetky cykloturistické trasy v okolí Juskovej Vole sú vyznačené žltou farbou s číslom 2007. Toto číslo však zrejme neoznačuje číslo trasy ale rok vyznačenia. Trasa vedúca cez lokalitu Ku trom srncom je označená neexistujúcou náročnosťou Expert DH.

Obrázok 234 Predmetné značenie

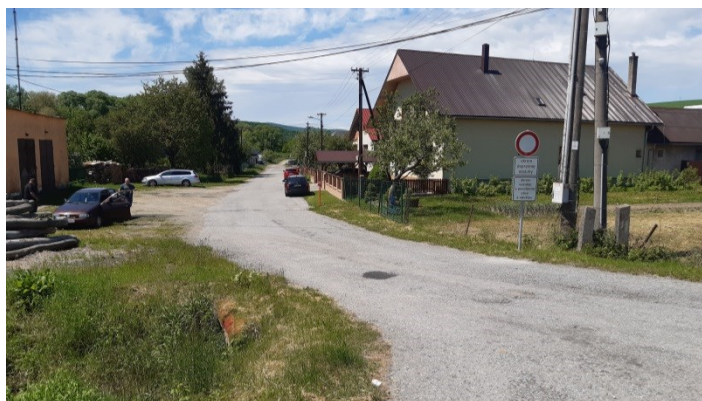
V tomto bode sa nachádza dopravné značenie zakazujúce vjazd v oboch smeroch č. 231. Chýba tu tiež cyklosmerovník, ktorý by označoval rázcestie, smery okruhu cyklotrasy.

Obrázok 236 Dopravné značenie zakazujúce vjazd

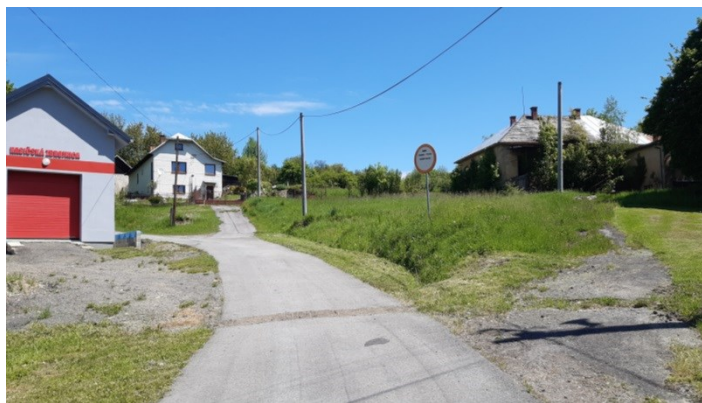
V tomto bode sa nachádza dopravné značenie zakazujúce vjazd v oboch smeroch č. 231.

Obrázok 237 Dopravné značenie zakazujúce vjazd

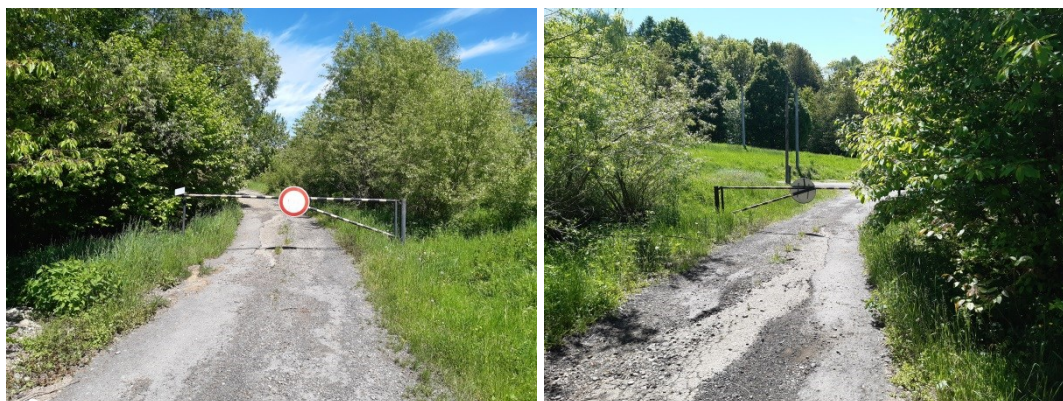
V tomto bode sa nachádza neoznačená závora a dopravné značenie zakazujúce vjazd v oboch smeroch č. 231.

Obrázok 238 Predmetné dopravné značenie a závora

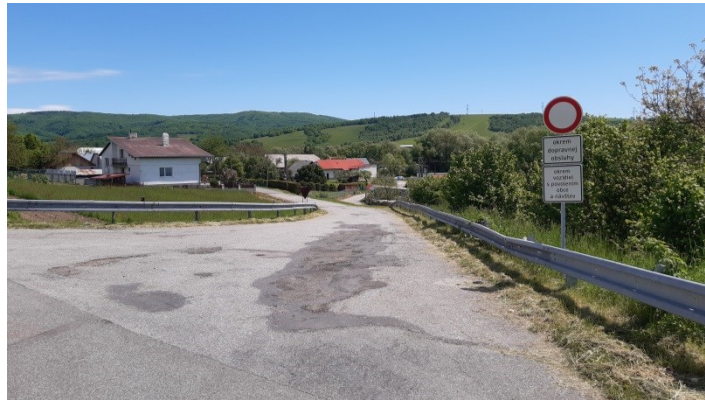
V tomto bode sa nachádza dopravné značenie zakazujúce vjazd v oboch smeroch č. 231.

Obrázok 239 Predmetné dopravné značenie

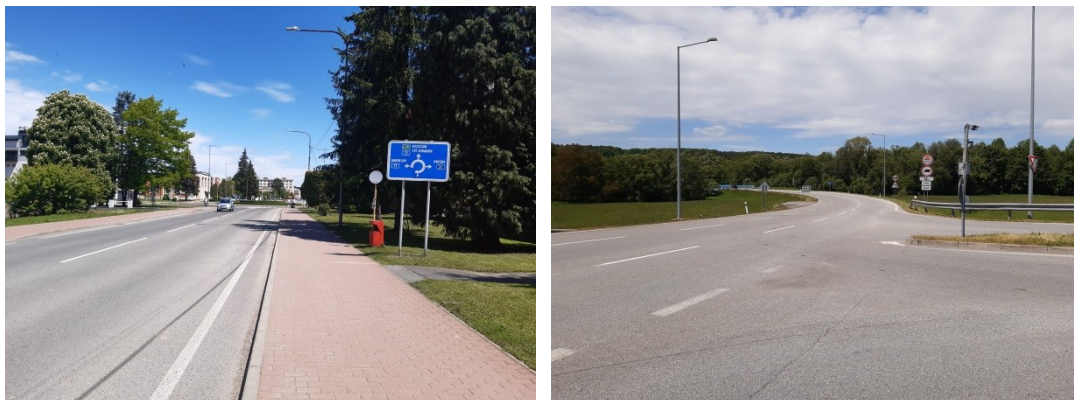
V tomto 3,0 km dlhom úseku vedie cyklotrasa po ceste I. triedy I/21 intravilánom mesta Svidník a do križovatky s cestou R4.

Obrázok 240 Predmetný úsek cyklotrasy na ceste I. triedy

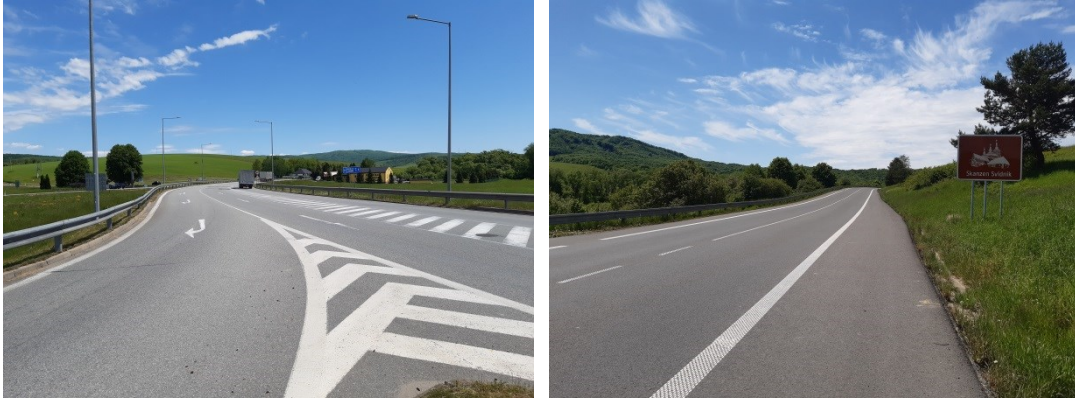
V tomto 2,0 km dlhom úseku vedie cyklotrasa po ceste I. triedy I/21 od križovatky s cestou R4 po obec Ladošmirová.

Obrázok 241 Predmetný úsek cyklotrasy na ceste I. triedy

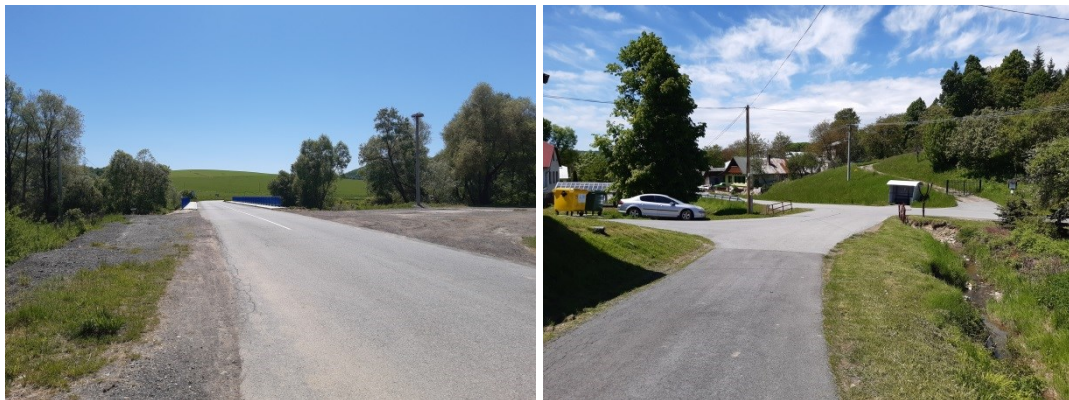
Táto trasa v celej jej dĺžke nie je v teréne vôbec vyznačená cykloturistickým ani dopravným značením označujúcim túto konkrétnu trasu.

Obrázok 242 Absentujúce značenie tejto trasy

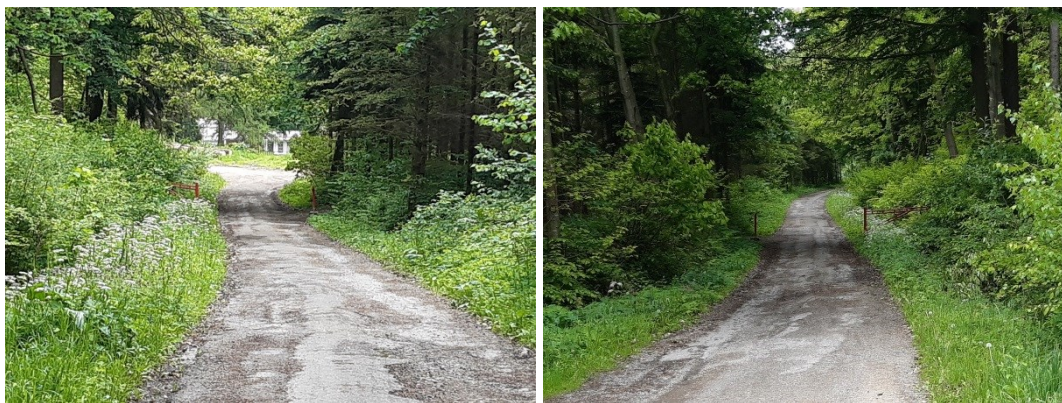
V tomto bode sa na účelovej komunikácii nachádza neoznačená závora.

Obrázok 245 Predmetná závora

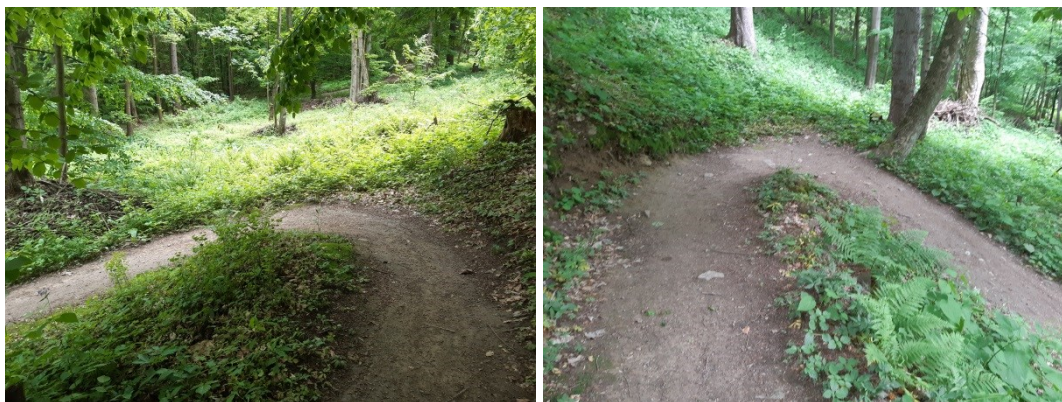
Malý polomer smerového oblúka- neumožňuje bezpečnú jazdu návrhovou rýchlosťou 25 km/h.

Obrázok 246 Predmetný smerový oblúk

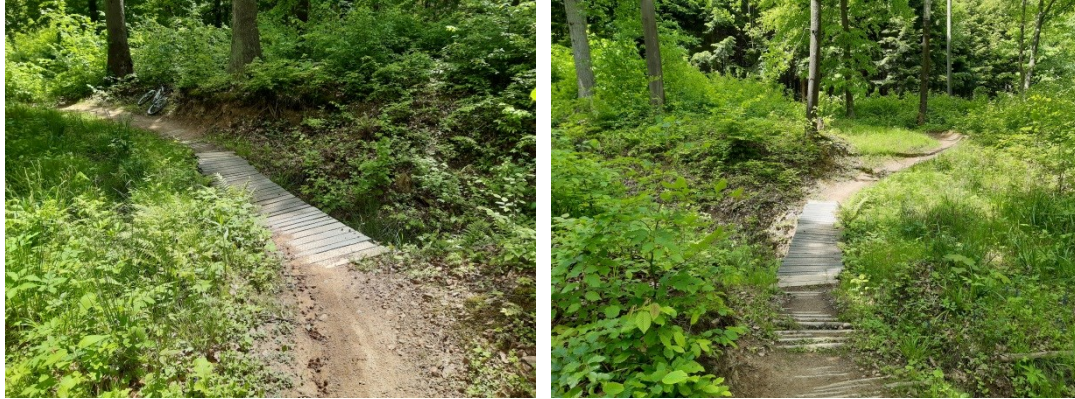
Zúženie komunikácie na lávke cez miestny potok. Lávka je tiež prehnutá v pozdĺžnom smere a vyjazdená stopa vedie jej okrajom.

Obrázok 247 Predmetná lávka

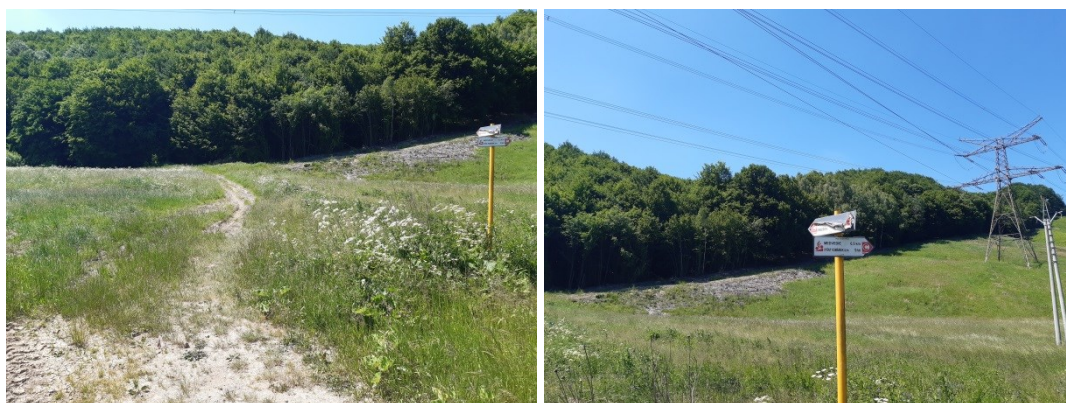
V predmetnej križovatke účelovej komunikácie a cesty III/3543 pri obci Medvedie sa nachádza existujúci cyklosmerovník, ktorý je však poškodený a chýbajú na ňom cyklosmerovky. Zvyšné cyklosmerovky sú tiež poškodené.

Obrázok 249 Predmetné poškodené cyklosmerovky

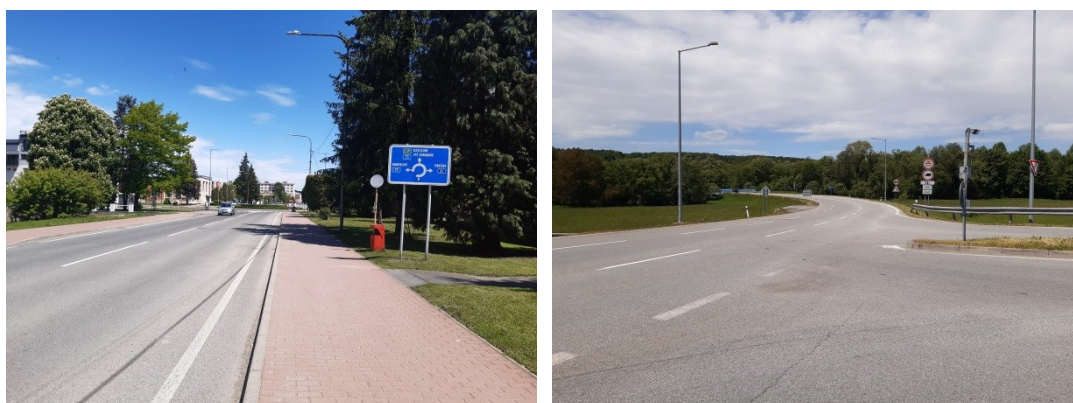
V tomto 3,0 km dlhom úseku vedie cyklotrasa po ceste I. triedy I/21 intravilánom mesta Svidník a do križovatky s cestou R4.

Obrázok 250 Predmetný úsek cyklotrasy na ceste I. triedy

Posunúť začiatok cyklotrasy do križovatky cesty I/21 a III/3537 alebo zmeniť kategóriu cestnej komunikácie a obmedziť max. dovolenú rýchlosť v extravilánovej časti.

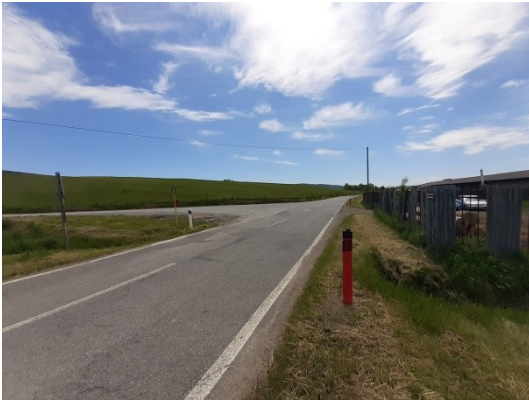
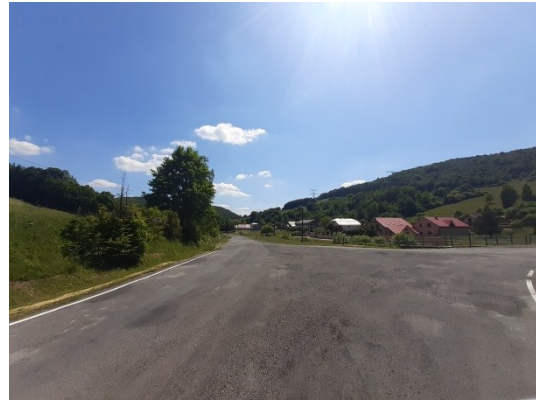
Táto trasa v celej jej dĺžke nie je v teréne vôbec vyznačená cykloturistickým ani dopravným značením označujúcim túto konkrétnu trasu.

Obrázok 251 Absentujúce značenie tejto trasy

Trasa v celej dĺžke nie je v teréne vôbec vyznačená cykloturistickým ani dopravným značením označujúcim túto konkrétnu trasu.

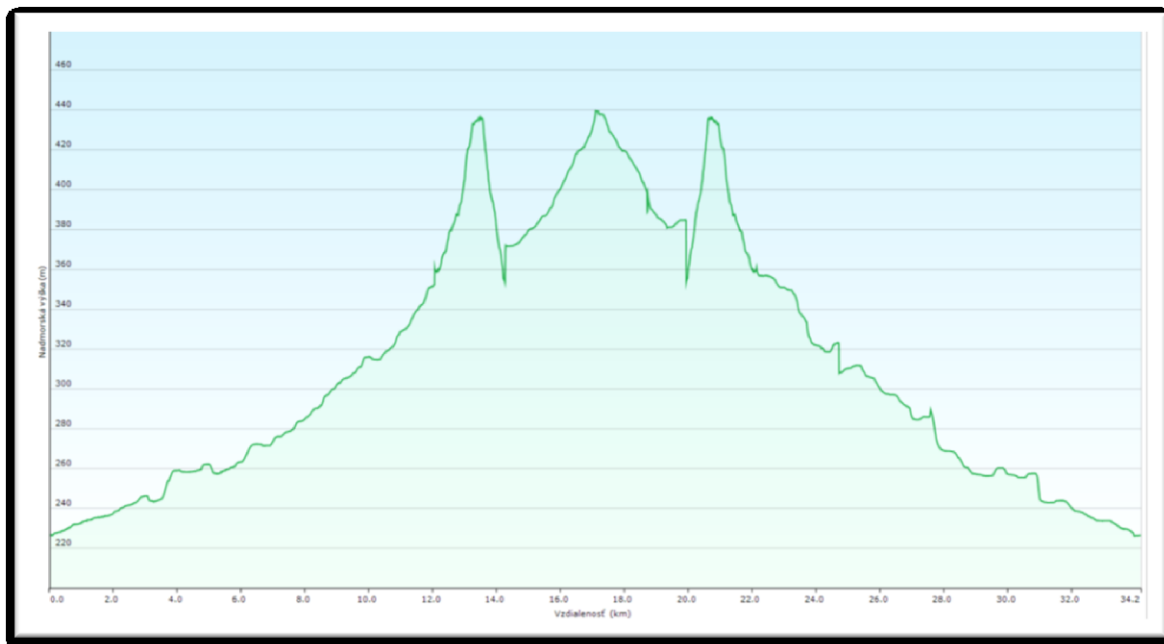
Maximálny pozdĺžny sklon: 17% na úseku dlhom 159 metrov medzi obcami Vyšná Pisaná a Medvedie

Obrázok 252 Pozdĺžny profil cykloturistickej trasy

Na základe maximálneho pozdĺžneho sklonu 17% **nie je možné zaradiť cyklotrasu do žiadnej z posudzovaných kategórií cestných ani MTB trás.**

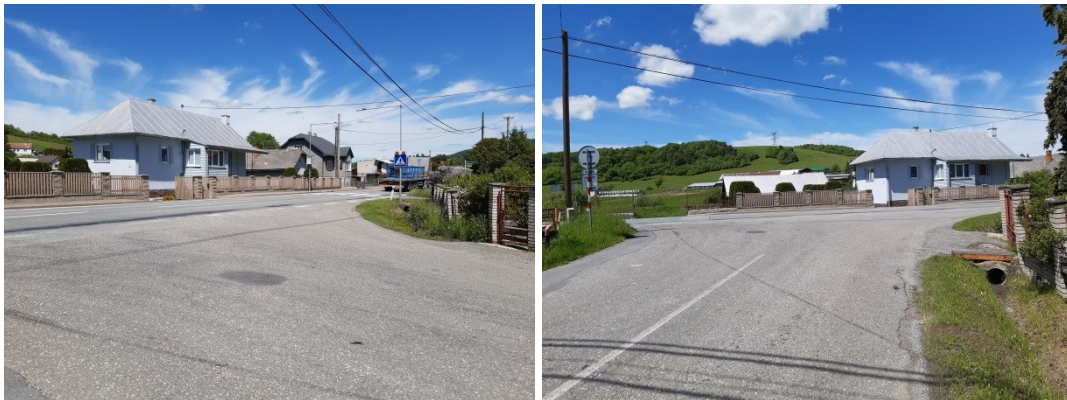
V križovatke s cestou I/21 chýba cyklosmerovník. Na trase však chýba cykloturistické alebo smerové dopravné značenie pre cyklistov v celej jej dĺžke. V tomto mieste však prechádza trasa zároveň na cestu I. triedy.

Obrázok 253 Predmetné miesto s chýbajúcim cyklosmerovníkom

Doplnenie cykloturistického smerovníka v prípade vyznačenia trasy alebo jej zrušenie.

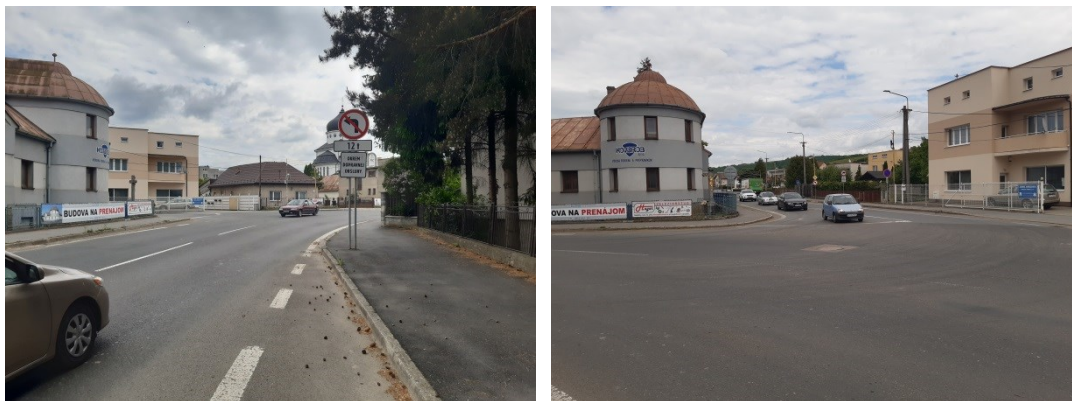
V križovatke ciest I/15 a II/575 alebo jej okolí chýba cyklosmerovník a aj cykloznačky vyznačujúce smer cyklotrasy.

Obrázok 254 Predmetné miesto s chýbajúcim cyklosmerovníkom

Doplnenie cykloturistického smerovníka v križovatke alebo na okolitých miestnych komunikáciách, kam by bolo vhodné trasu preložiť - mimo cestu I. triedy.

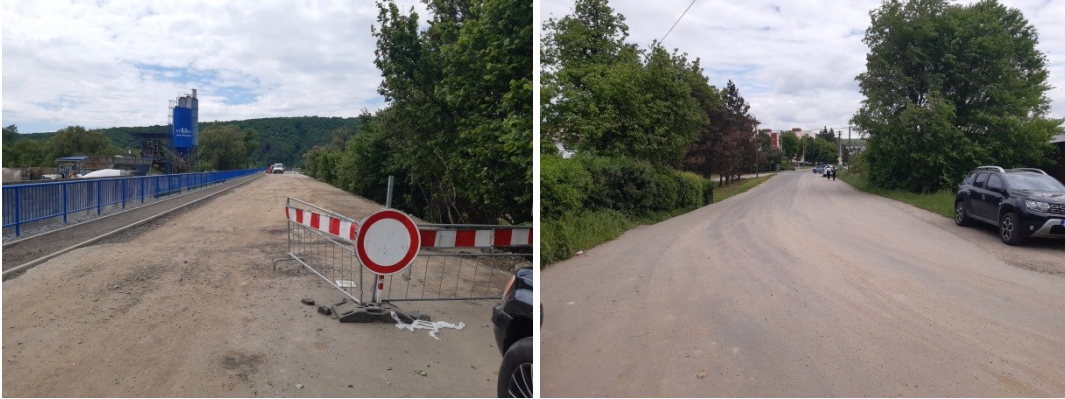
V tomto bode sa nachádza dopravné značenie zakazujúce vjazd v oboch smeroch č. 231 na stavenisko rekonštruovaného cestného mosta.

Obrázok 255 Dopravné značenie zakazujúce vjazd

Dokončiť rekonštrukciu mostného objektu a následne doplniť cykloturistické alebo smerové značky pre cyklistickú premávku.

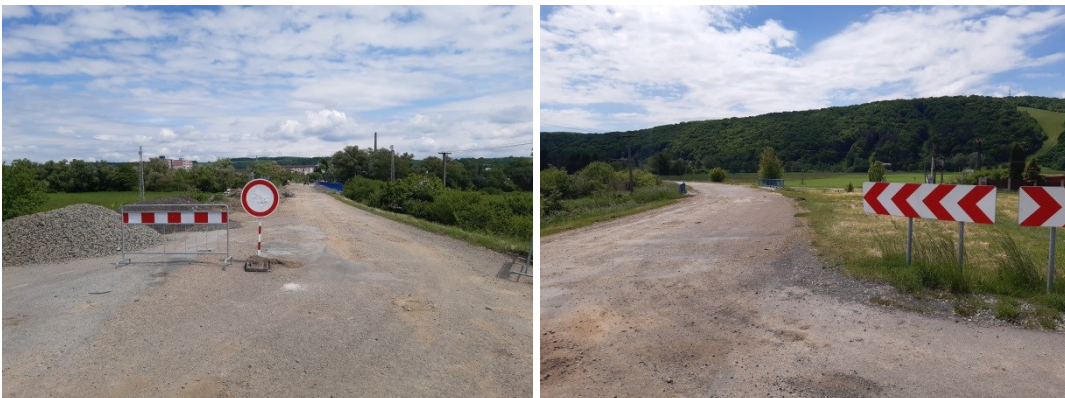
V tomto bode sa nachádza dopravné značenie zakazujúce vjazd v oboch smeroch č. 231 na stavenisko rekonštruovaného cestného mosta.

Obrázok 256 Dopravné značenie zakazujúce vjazd

Dokončiť rekonštrukciu mostného objektu a následne doplniť cykloturistické alebo smerové značky pre cyklistickú premávku.

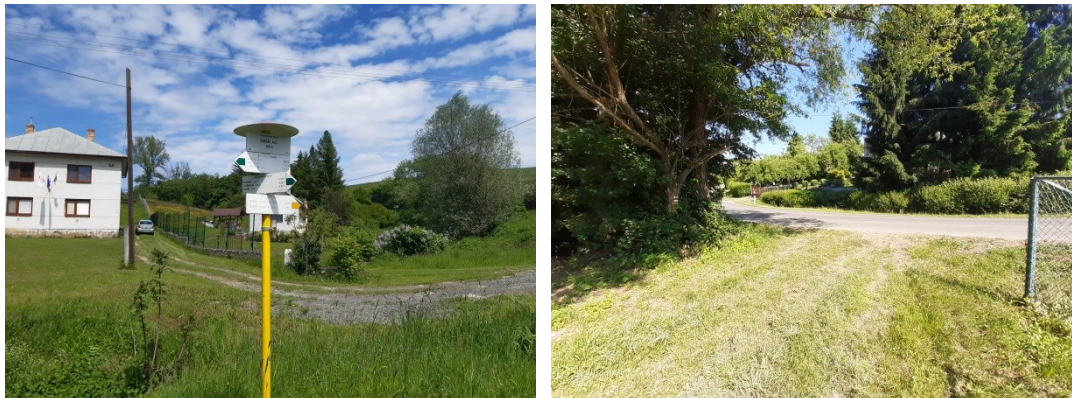
V križovatke cesty III/3581 a účelovej komunikácie v obci Šandal chýba cyklosmerovník a aj cykloznačky vyznačujúce smer cyklotrás. Nachádza sa tu iba turistický smerovník.

Obrázok 257 Predmetné miesto s chýbajúcim cyklosmerovníkom

Doplnenie cykloturistického smerovníka alebo cyklošípok v križení.

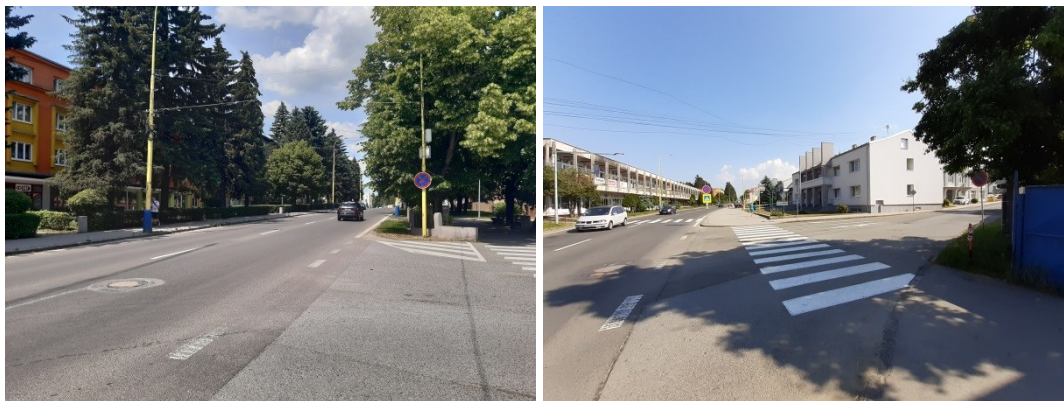
V tomto 1,0 km dlhom úseku vedie cyklotrasa po ceste I. triedy I/15 intravilánom mesta Stropkov. V úseku sa nachádza cyklosmerovník neďaleko budovy mestského úradu.

Obrázok 258 Predmetný úsek cyklotrasy na ceste I. triedy

Po rekonštrukcii mosta cez rieku Ondavu preložiť cyklotrasu na cestu III/3581.

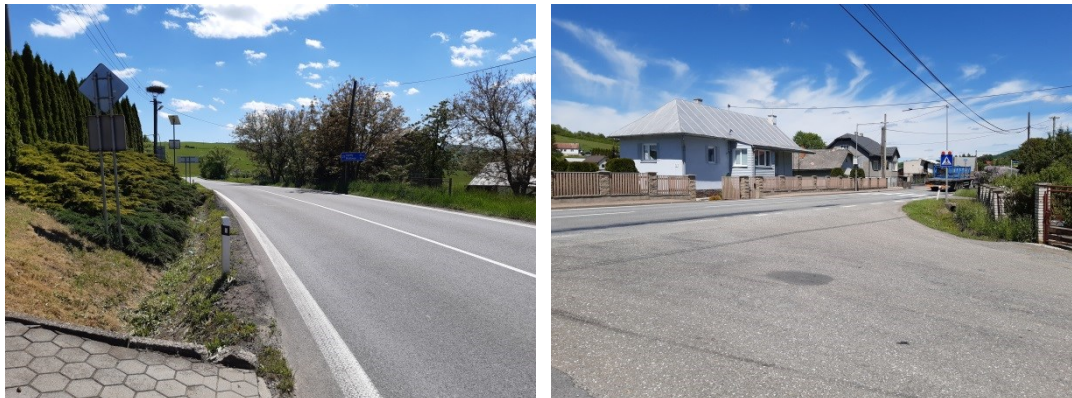
V tomto 1,7 km dlhom úseku vedie cyklotrasa po ceste I. triedy I/21 od križovatky s cestou 3581 v Radome po obec Šarišský Štiavnik.

Obrázok 259 Predmetný úsek cyklotrasy na ceste I. triedy

Skrátiť cyklotrasu po obec Radoma alebo ju zrušiť úplne a o zrušení informovať administrátorov stránky bikermania.sk.

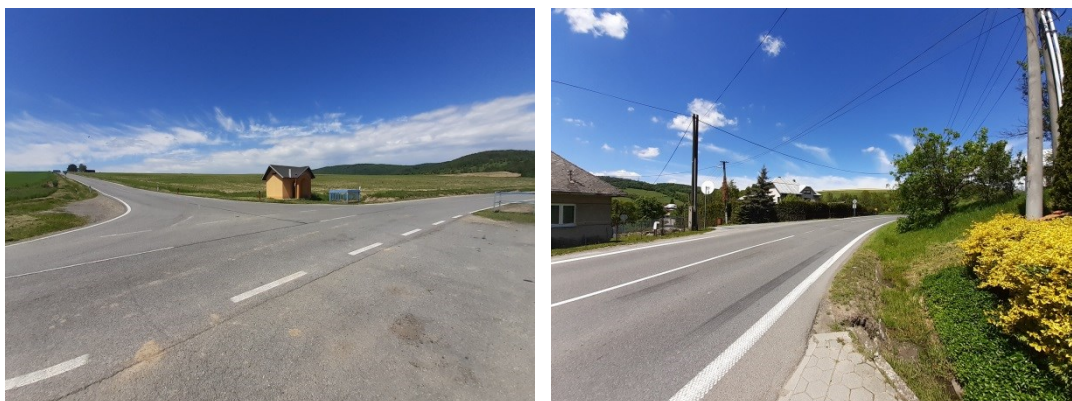
Táto trasa v celej jej dĺžke nie je v teréne vôbec vyznačená cykloturistickým ani dopravným značením označujúcim túto konkrétnu trasu.

Obrázok 260 Absentujúce značenie tejto trasy

Trasa v celej dĺžke nie je v teréne vôbec vyznačená cykloturistickým ani dopravným značením označujúcim túto konkrétnu trasu.

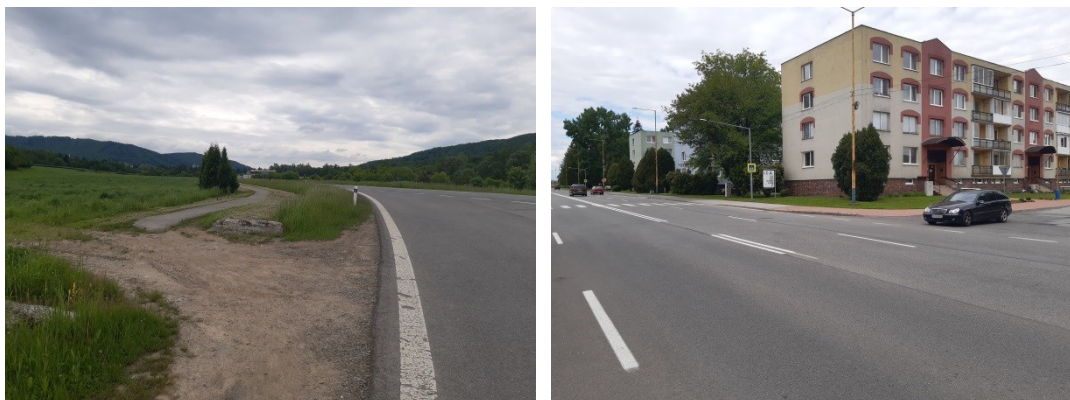
V tomto 1,5 km dlhom úseku vedie cyklotrasa po ceste I. triedy I/77 od križovatky s cestou III/3550 po križovatku s cestou I/22 v Svidníku.

Obrázok 262 Predmetný úsek cyklotrasy na ceste I. triedy

V prípade vyznačenia cyklotrasy bude možné jej vedenie po chodníku v pridruženom priestore cesty I/77 v prípade ak dôjde k jeho rozšíreniu aspoň na 2,0 m pri dodržaní limitov intenzity cyklistov a chodcov v zmysle TP 085. Trasu je tiež možné skrátiť po križovatku s cestou I/77 alebo zrušiť a o zrušení informovať administrátorov stránky bikermania.sk.

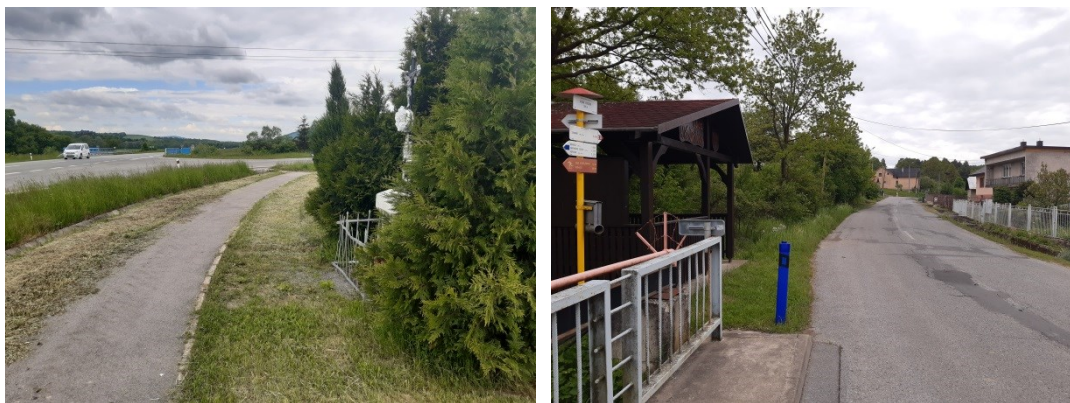
Táto trasa v celej jej dĺžke nie je v teréne vôbec vyznačená cykloturistickým ani dopravným značením označujúcim túto konkrétnu trasu.

Obrázok 263 Absentujúce značenie tejto trasy, vpravo turistické značenie

Trasa v celej dĺžke nie je v teréne vôbec vyznačená cykloturistickým ani dopravným značením označujúcim túto konkrétnu trasu.

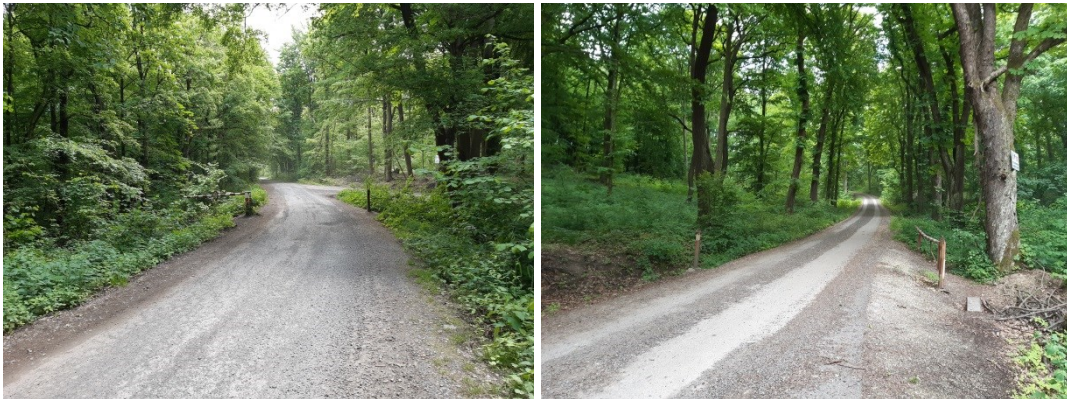
V tomto bode sa na účelovej komunikácii nad obcou Zámutov nachádza nedostatočne označená závora.

Obrázok 265 Predmetná závora

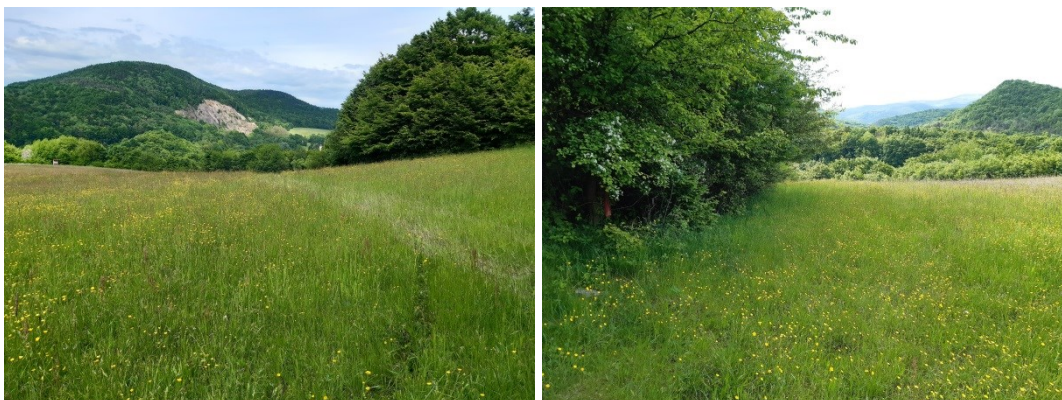
Prekážka zjazdnosti- nepokosená lúka nad obcou Juskova Voľa v lokalite Lajsce.

Obrázok 267 Predmetná nepokosená lúka

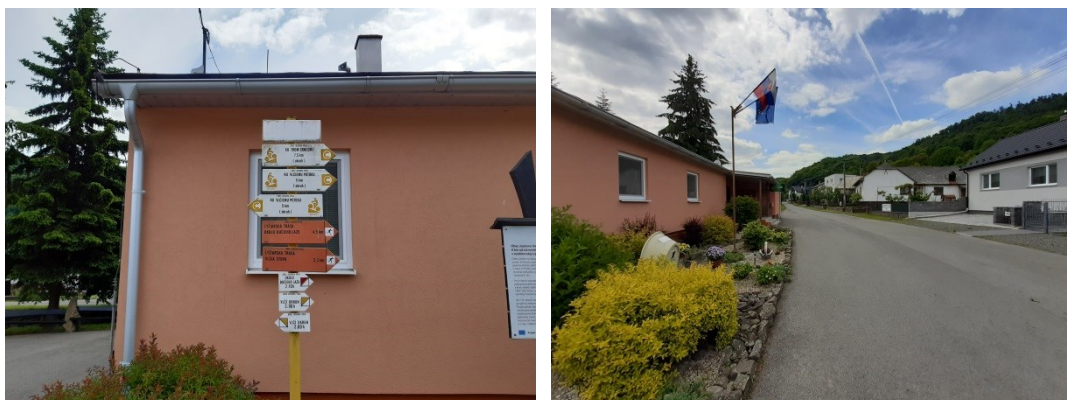
Chybné cykloturistické značenie- všetky cykloturistické trasy v okolí Juskovej Vole sú vyznačené žltou farbou s číslom 2007. Toto číslo však zrejme neoznačuje číslo trasy ale rok vyznačenia. Trasa vedúca cez lokalitu Ku trom srncom je označená neexistujúcou náročnosťou Expert DH.

Obrázok 268 Popisované značenie

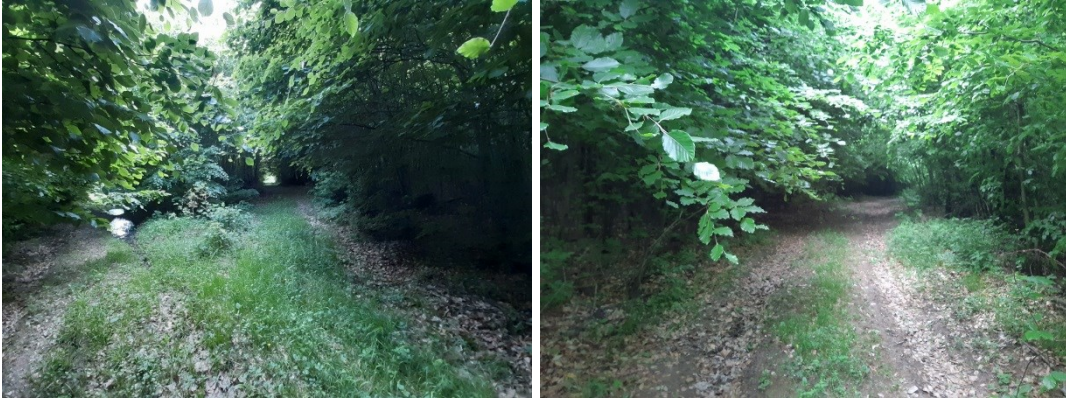
Zúženie prechodového prierezu je v tomto mieste spôsobené neupravenou zelenou v okolí účelovej komunikácie.

Obrázok 269 Predmetné zúženie prierezu

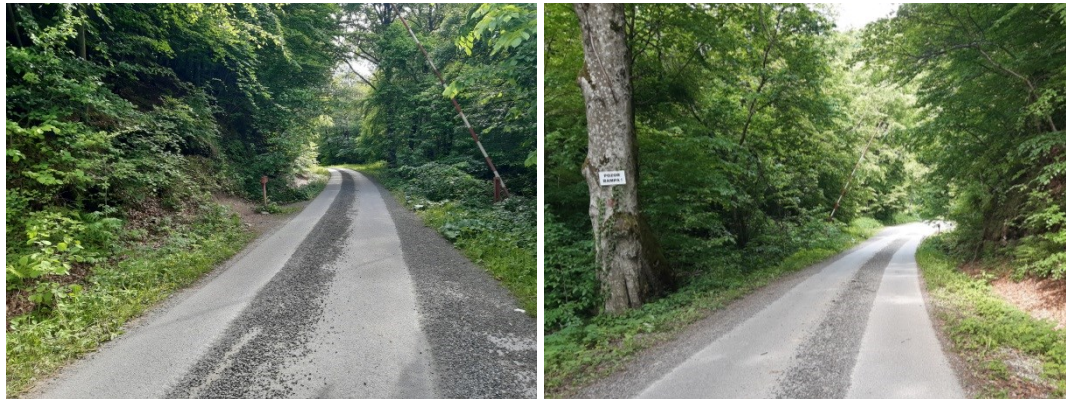
V tomto bode sa na účelovej komunikácii nad obcou Juskova Voľa nachádza nedostatočne označená závara. V smere nadol upozorňuje na závoru tabuľka pribitá na strom.

Obrázok 270 Predmetná závara a tabuľka

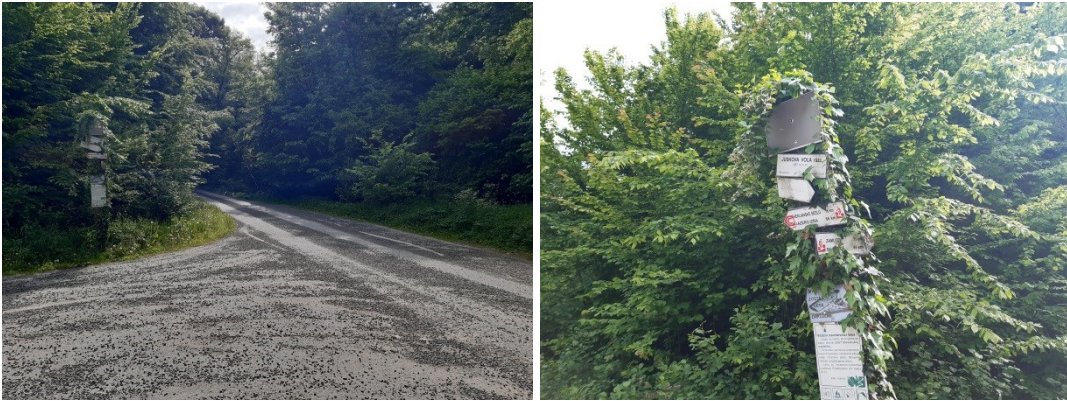
V predmetnej križovatke účelových komunikácií nad obcou Juskova Voľa sa nachádza existujúci cyklosmerovník, ktorý je však poškodený a chýbajú na ňom cyklosmerovky. Zvyšné cyklosmerovky sú tiež poškodené.

Obrázok 271 Predmetné poškodené cyklosmerovky

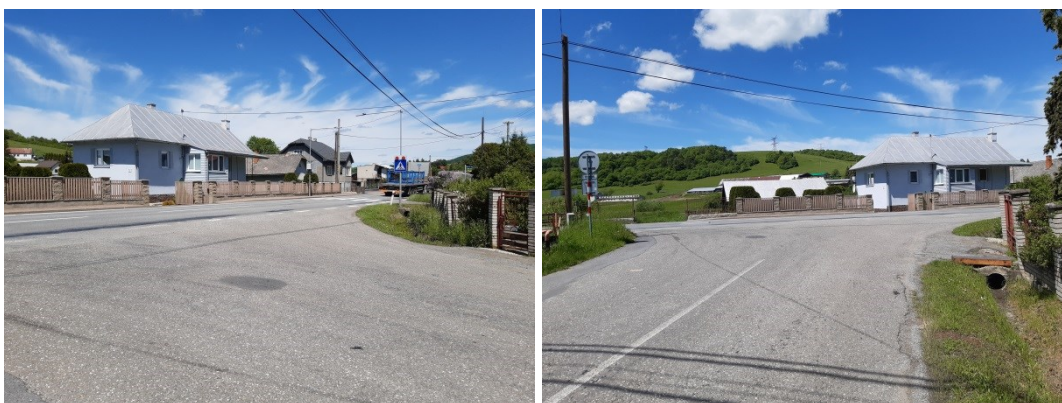
V križovatke s cestou I/21 chýba cyklosmerovník. Na trase však chýba cykloturistické alebo smerové dopravné značenie pre cyklistov v celej jej dĺžke. V tomto mieste však prechádza trasa zároveň na cestu I. triedy.

Obrázok 273 Predmetné miesto s chýbajúcim cyklosmerovníkom

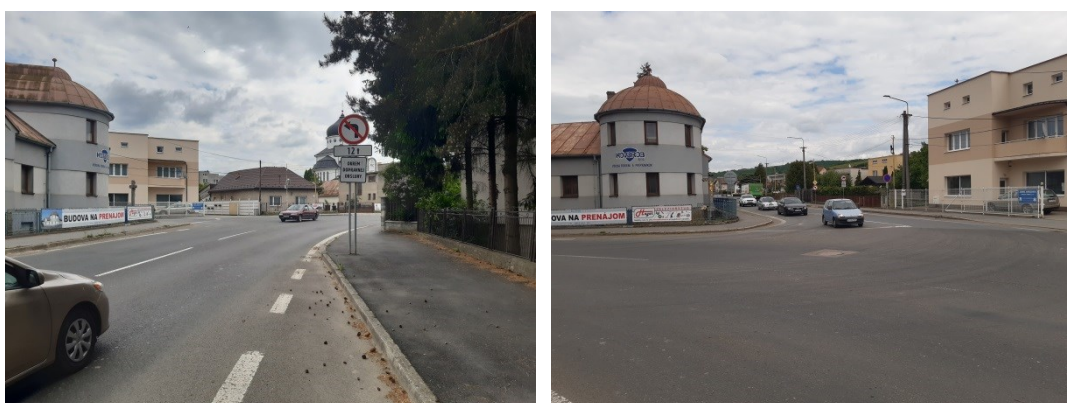
V križovatke ciest I/15 a II/575 alebo jej okolí chýba cyklosmerovník a aj cykloznačky vyznačujúce smer cyklotrasy.

Obrázok 274 Predmetné miesto s chýbajúcim cyklosmerovníkom

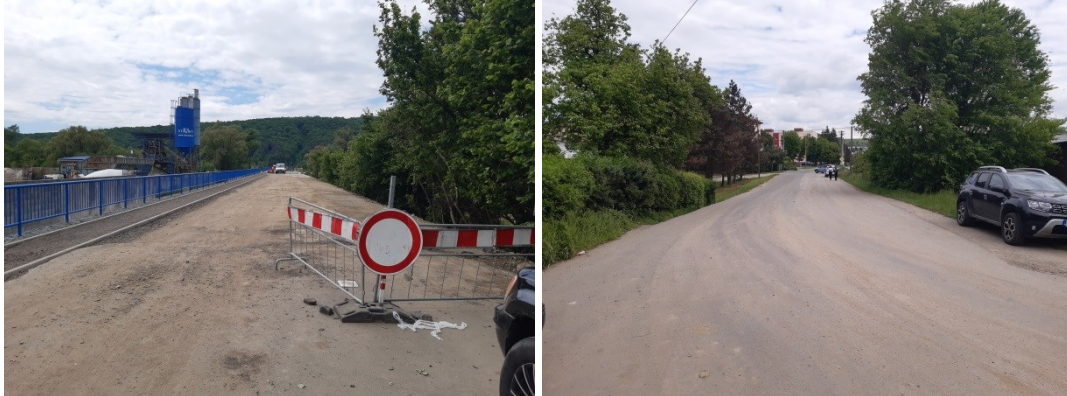
V tomto bode sa nachádza dopravné značenie zakazujúce vjazd v oboch smeroch č. 231 na stavenisko rekonštruovaného cestného mosta.

Obrázok 275 Dopravné značenie zakazujúce vjazd

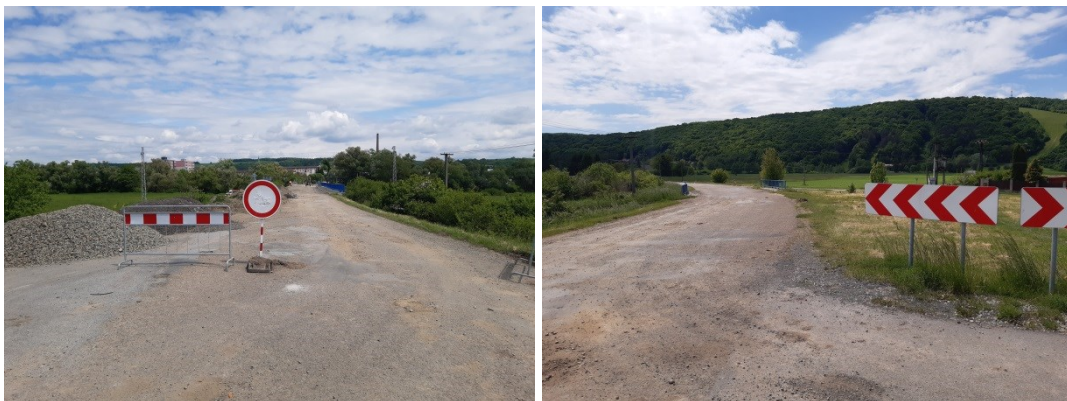
V tomto bode sa nachádza dopravné značenie zakazujúce vjazd v oboch smeroch č. 231 na stavenisko rekonštruovaného cestného mosta.

Obrázok 276 Predmetné dopravné značenie

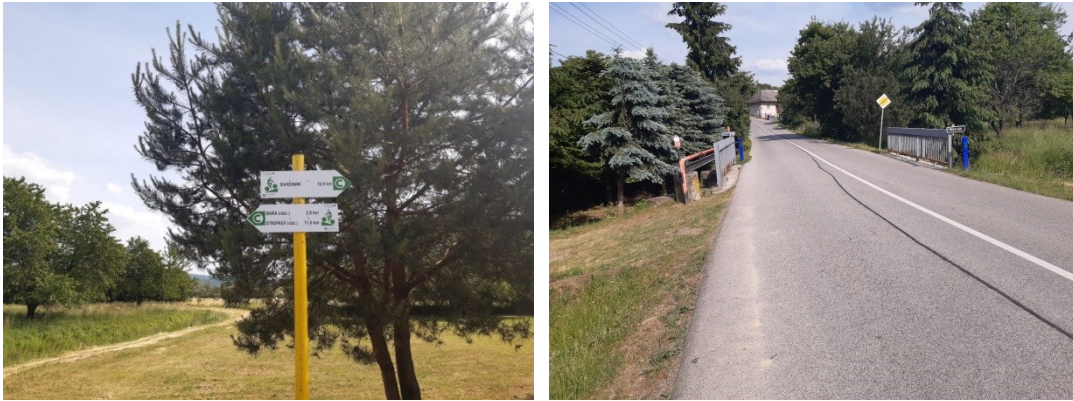
V tomto bode sa nachádza existujúci cyklosmerovník, ktorý je však umiestnený viac ako 70 metrov od križovatky ciest I/21 a III/3523 a označuje oba tarasu s pracovným názvom Jozefínka 2.

Obrázok 277 Predmetný cyklosmerovník a vzdialenosť ku križovatke

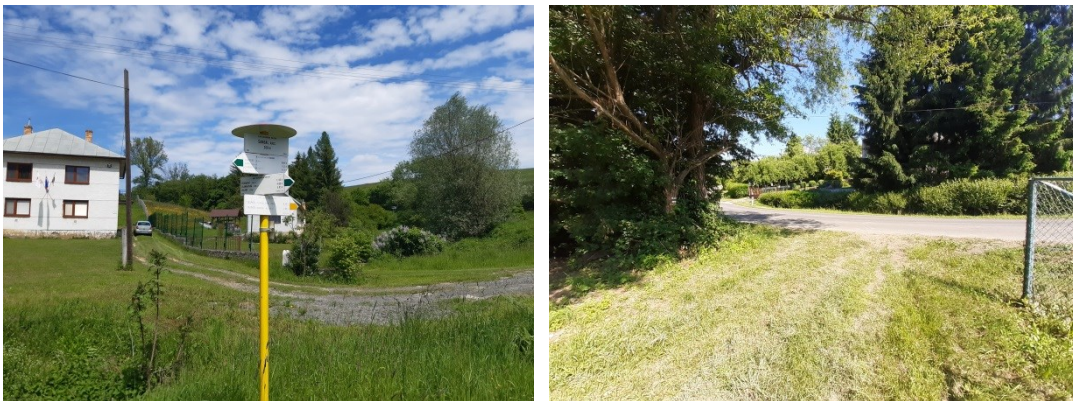
V križovatke cesty III/3581 a účelovej komunikácie v obci Šandal chýba cyklosmerovník a aj cykloznačky vyznačujúce smer cyklotrás. Nachádza sa tu iba turistický smerovník.

Obrázok 278 Predmetné miesto s chýbajúcim cyklosmerovníkom

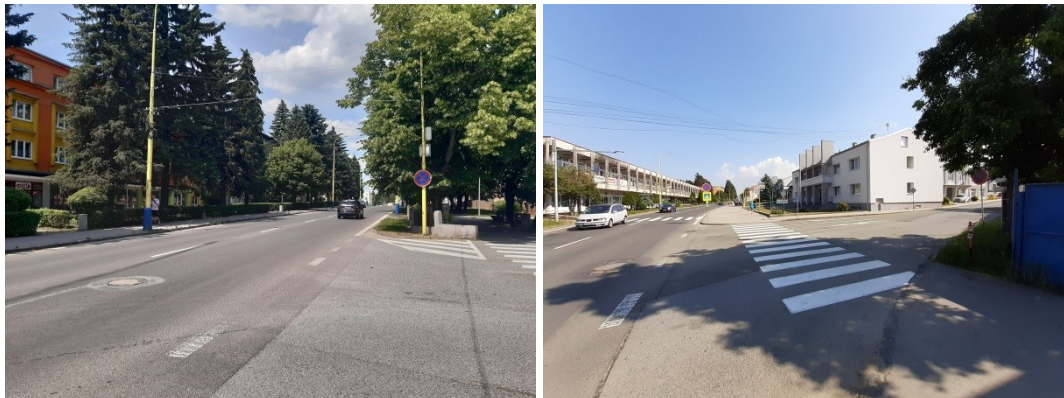
V tomto 1,0 km dlhom úseku vedie cyklotrasa po ceste I. triedy I/15 intravilánom mesta Stropkov. V úseku sa nachádza cyklosmerovník neďaleko budovy mestského úradu.

Obrázok 279 Predmetný úsek cyklotrasy na ceste I. triedy

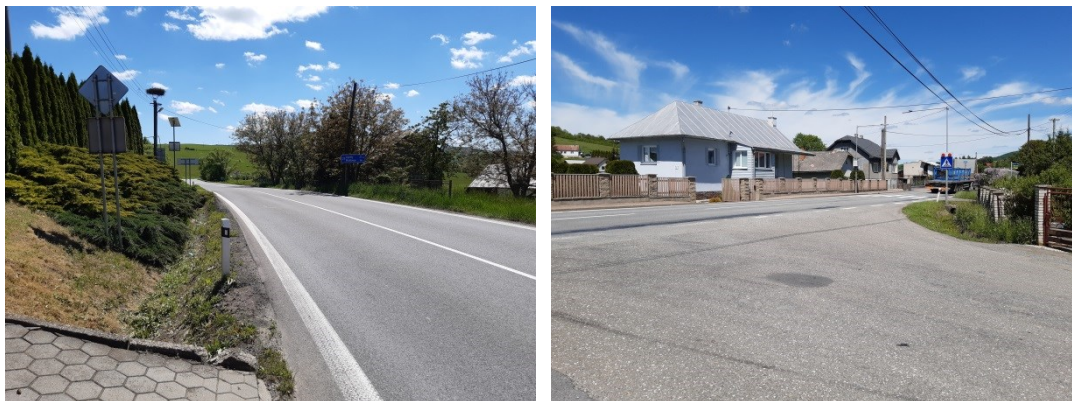
V tomto 1,7 km dlhom úseku vedie cyklotrasa po ceste I. triedy I/21 od križovatky s cestou 3581 v Radome po obec Šarišský Štiavnik.

Obrázok 280 Predmetný úsek cyklotrasy na ceste I. triedy

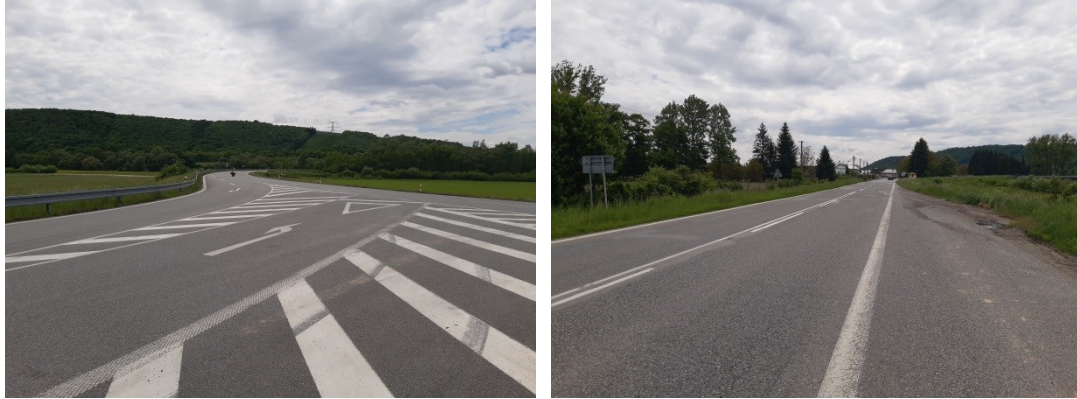
V úseku medzi križovatkou ciest I/21 a III/3530 po mesto Stropkov je cyklotrasa vedená po ceste I. triedy. Dĺžka tohto úseku je 7,9 km.

Obrázok 281 Predmetný úsek cyklotrasy na ceste I. triedy

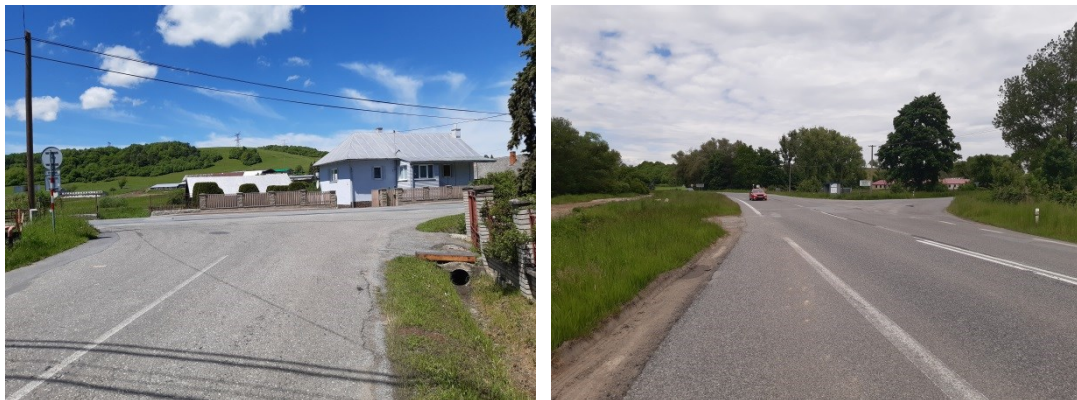
Táto trasa v celej jej dĺžke nie je v teréne vôbec vyznačená cykloturistickým ani dopravným značením označujúcim túto konkrétnu trasu.

Obrázok 282 Absentujúce značenie tejto trasy

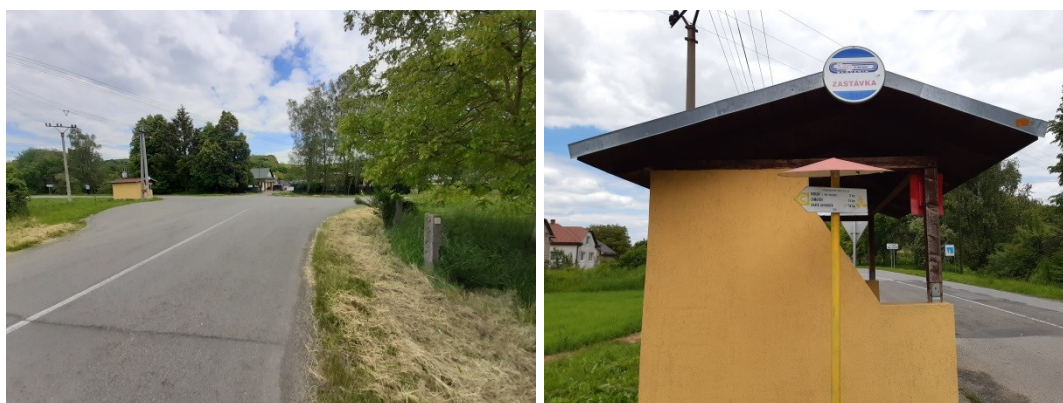
V tejto križovatke sa nachádza existujúci cyklosmerovník, na ktorom však chýbajú cyklosmerovky a textácie osadenej smerovky nezodpovedajú reálne vyznačeným cyklotrasám.

Obrázok 284 Predmetné cyklosmerovky
