Pasportizácia cykloturistických trás v Prešovskom kraji rok 2021

Technická správa

| Odberateľ: | Prešovský samosprávny kraj |
| Zhotoviteľ: | Cycle planning studio, s.r.o. |

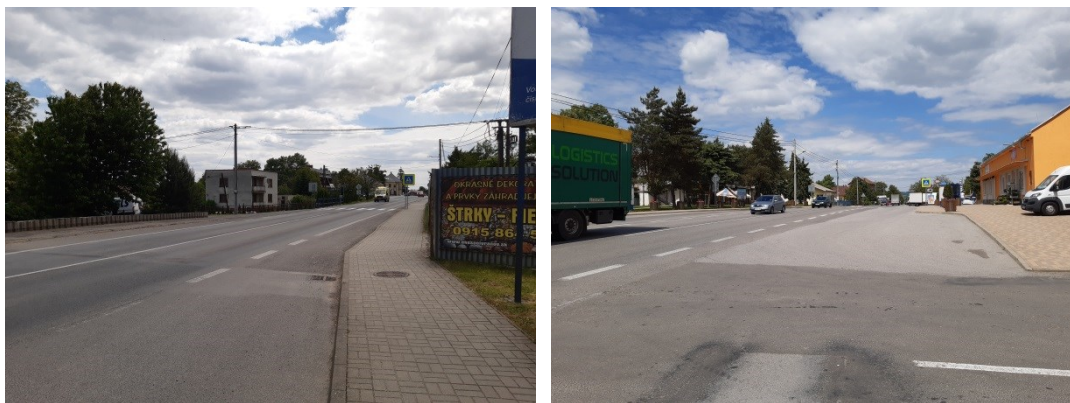
V tomto 230 metrov dlhom úseku vedie cyklotrasa po ceste I. triedy I/18 medzi križovatkami miestnych komunikácií v obci Soľ.

Obrázok 285 Predmetný úsek cyklotrasy na ceste I. triedy

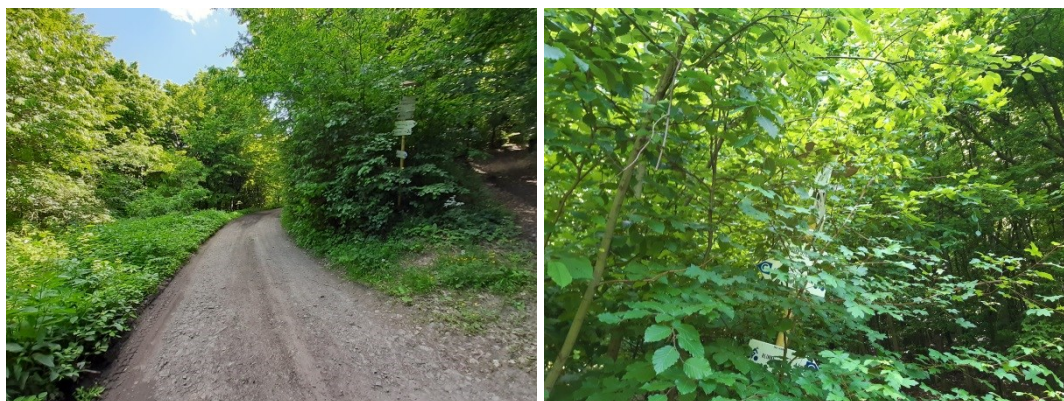
V tomto bode nad obcou Hlinné sa nachádza existujúci poškodený turistický smerovník s osadenými cykloturistickými smerovkami. Smerovník je nahnutý, prekrytý zeleňou, cykloturistické smerovky sú poškodené a pootočené, navyše smerujú do lesa.

Obrázok 288 Predmetný smerovník

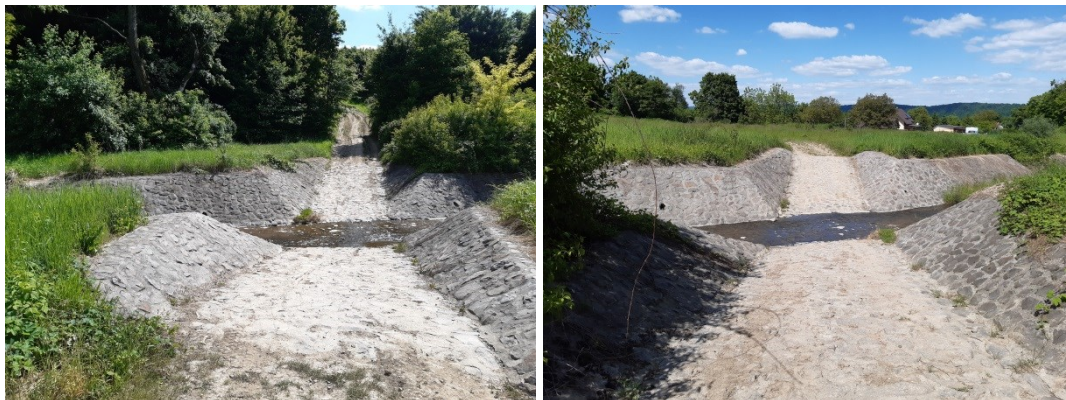
Brod na Hlinskom potoku pri obci Hlinné neumožňuje v prípade zvýšenej hladiny bezpečný prejazd cyklistov.

Obrázok 290 Predmetný brod

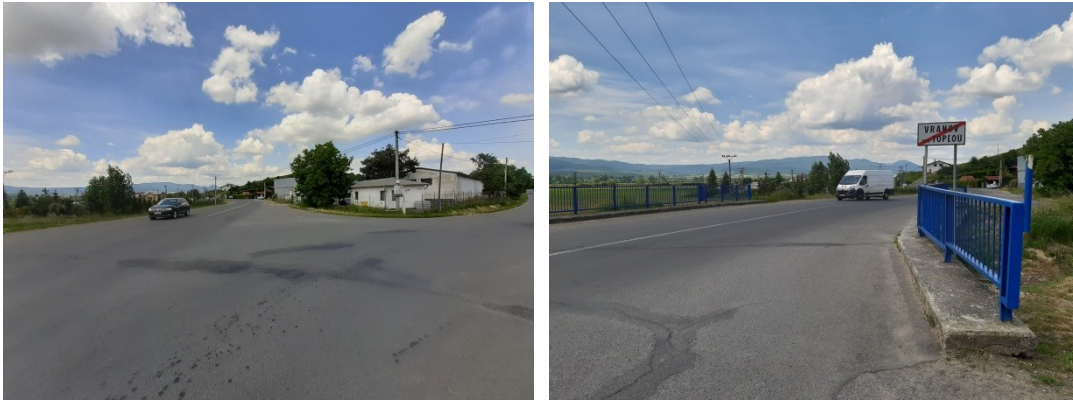
V stykovej križovatke ciest III/3617 a III/3619 absentuje cykloturistický smerovník. Najbližšie prvky cykloturistického značenia sa nachádzajú vo vzdialenosti viac ako 200 metrov od križovatky.

Obrázok 291 Predmetná križovatka s chýbajúcim značením

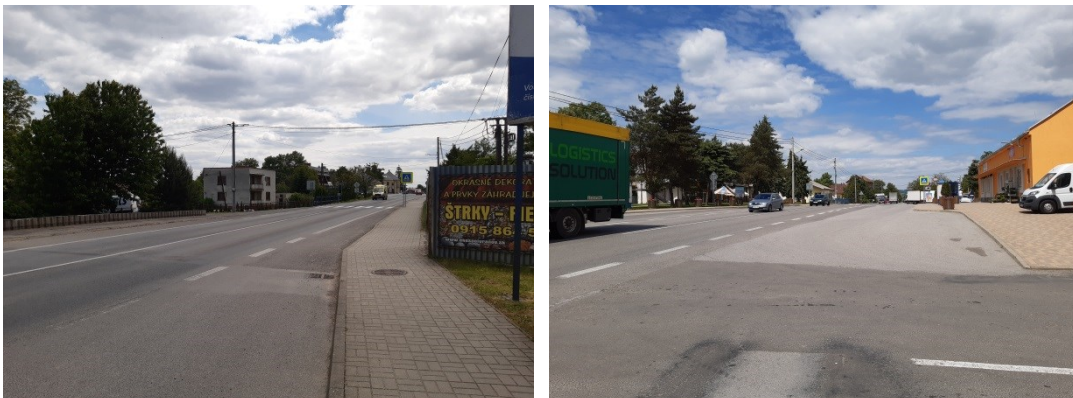
Obrázok 292 Predmetný úsek cyklotrasy na ceste I. triedy

V tomto 230 metrov dlhom úseku vedie cyklotrasa po ceste I. triedy I/18 medzi križovatkami miestnych komunikácií v obci Soľ.

Rozšírenie chodníka v pridruženom dopravnom priestore cesty I/18 a jeho označenie ako spoločnej cestičky pre chodcov a cyklistov.

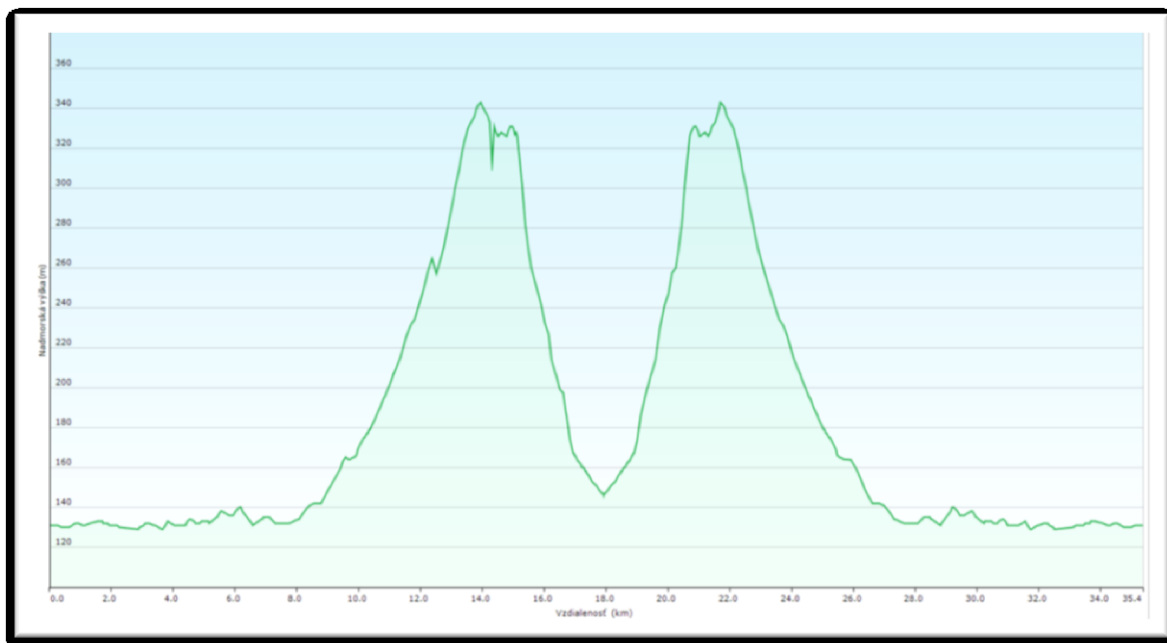
Obrázok 293 Pozdĺžny profil cykloturistickej trasy

Limitujúci materiál krytu: povrch je v úseku dĺžky 1,9 km vedený po nespevnenej hlinenej komunikácií, poli a v lese

Minimálna šírka vozovky: voľný terén v lese, prakticky 0,1 m

Maximálna pozdĺžna nerovnosť: viac ako 10 cm

Maximálny pozdĺžny sklon: 19% na úseku dlhom 110 metrov pri brode nad obcou Hlinné

Dĺžka úsekov s max. pozdĺž. sklonom: celková dĺžka úsekov so sklonom nad 15% je 632 m čo predstavuje takmer 2% dĺžky trasy, úseky so sklonom nad 10% predstavujú viac ako 4% dĺžky trasy

Na základe maximálneho pozdĺžneho sklonu **nie je možné zaradiť** cyklotrasu do žiadnej z posudzovaných kategórií cestných ani MTB trás. Úseky trasy sú navyše súčasťou iných trás vyznačených žltým a modrým cykloturistickým alebo miestnym značením. Z týchto dôvodov navrhujeme trasu zrušiť, nepropagovať.

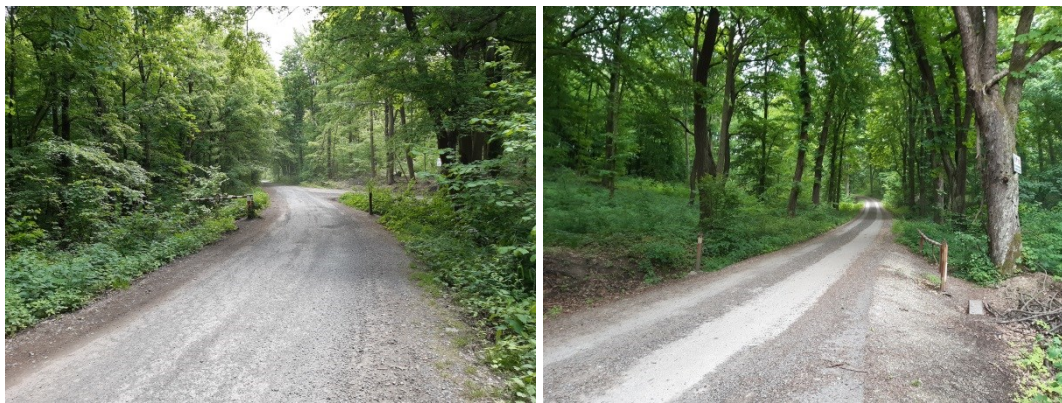
Obrázok 294 Predmetná závara

V tomto bode sa na účelovej komunikácii nad obcou Zámutov nachádza nedostatočne označená závara.

Vymeniť závaru za typ vhodný pre prejazd cyklistov a tiež jej označenie dopravným značením v dostatočnej vzdialenosti.

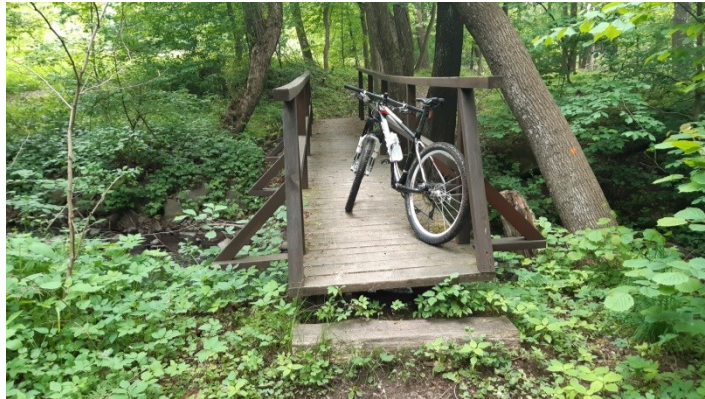
Obrázok 295 Predmetná lávka

Úzke miesto- lávka nie je vhodná pre prejazd bicyklov, jej svetlá šírka je iba 1,1 m.

V prípade vyznačenia okruhu ako CTT bude potrebné objekt nahradiť novou lávkou vhodnou pre spoločnú premávku cyklistov a chodcov.

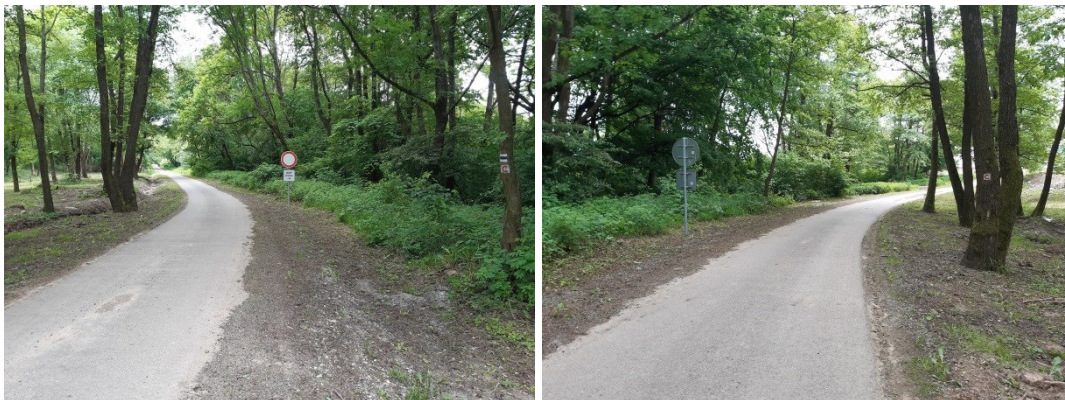
Obrázok 296 Predmetné dopravné značenie

V tomto bode sa nachádza dopravné značenie zakazujúce vjazd všetkých vozidiel č. 231.

Nahradenie značky č. 231 značkou č. 232 - Zákaz vjazdu pre všetky motorové vozidlá.

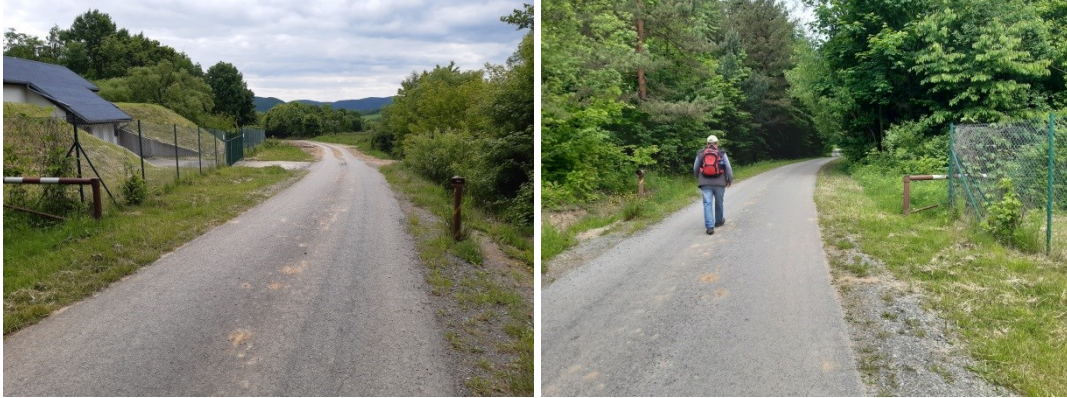
Obrázok 297 Predmetná závora

V tomto bode sa na účelovej komunikácii nad obcou Zámutov nachádza neoznačená závora.

Vymeniť závora za typ vhodný pre prejazd cyklistov a tiež jej označenie dopravným značením v dostatočnej vzdialenosti alebo jej úplne odstránenie.

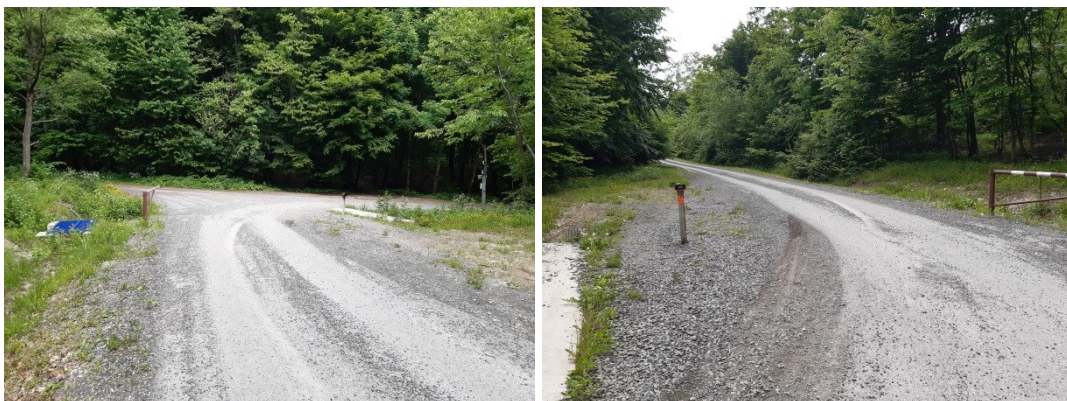
Obrázok 298 Predmetná závora

V tomto bode sa na účelovej komunikácii nad obcou Rudlov nachádza neoznačená závora.

Vymeniť závora za typ vhodný pre prejazd cyklistov a tiež jej označenie dopravným značením v dostatočnej vzdialenosti alebo jej úplne odstránenie.

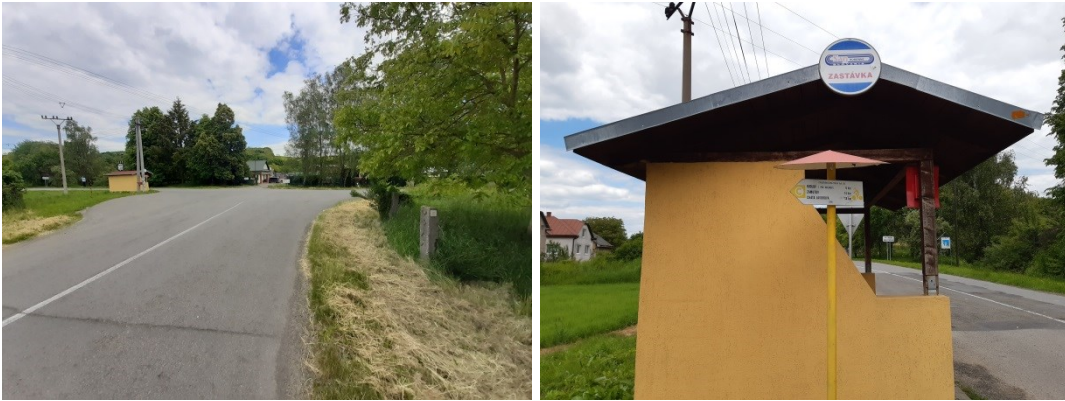
Obrázok 299 Predmetné cyklosmerovky

V tejto križovatke sa nachádza existujúci cyklosmerovník, na ktorom však chýbajú cyklosmerovky a textácie osadenej smerovky nezodpovedajú reálne vyznačeným cyklotrasám. Správcom trasy by mal byť obecný úrad v Soli.

Doplnenie a oprava textácií cyklosmeroviek na smerovníku.

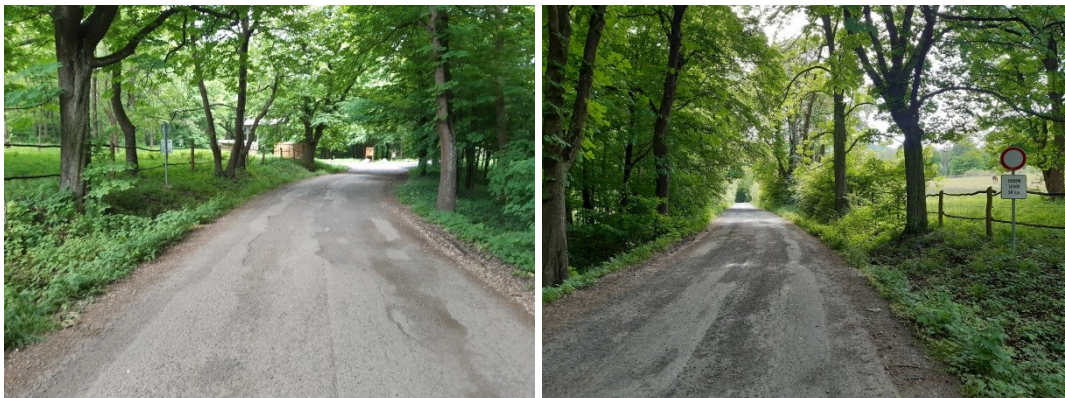
Obrázok 300 Dopravné značenie zakazujúce vjazd

V tomto bode sa nachádza dopravné značenie zakazujúce vjazd všetkých vozidiel č. 231 na účelovú komunikáciu nad obcou Zámotov.

Nahradenie značky č. 231 značkou č. 232 - Zákaz vjazdu pre všetky motorové vozidlá.

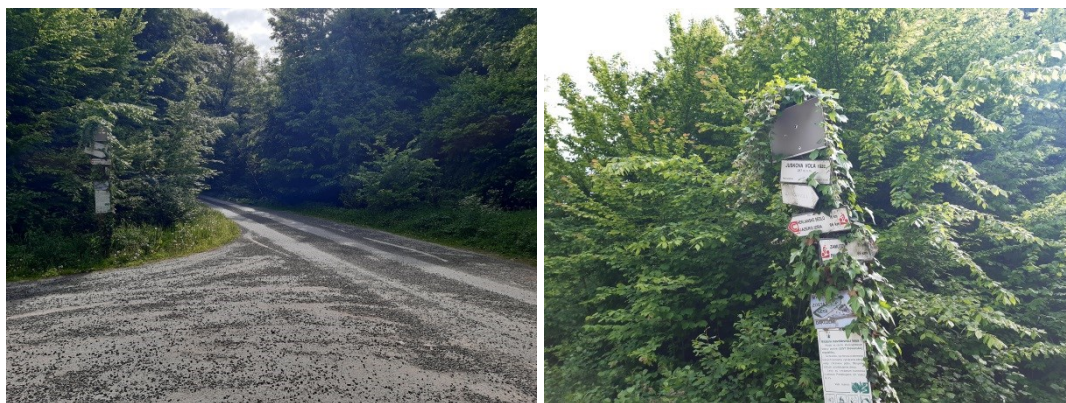
Obrázok 302 Predmetné poškodené cyklosmerovky

V predmetnej križovatke účelových komunikácií nad obcou Juskova Voľa sa nachádza existujúci cyklosmerovník, ktorý je však poškodený a chýbajú na ňom cyklosmerovky. Zvyšné cyklosmerovky sú tiež poškodené.

Oprava cyklosmerovníka, odstránenie zelene a doplnenie cyklosmeroviek na smerovník.

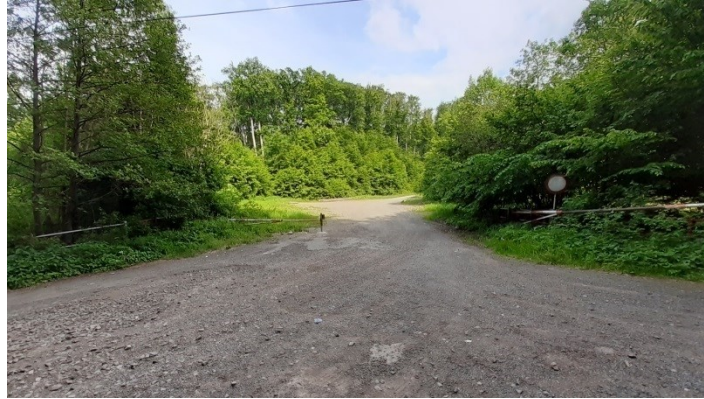
Obrázok 303 Predmetné dopravné značenie a závora

V tomto bode sa nachádza neoznačená závora a dopravné značenie zakazujúce vjazd v oboch smeroch č. 231.

Doplniť dopravné značenie informujúce o prítomnosti závory v dostatočnej vzdialenosti a tiež nahradenie značky č. 231 značkou č. 232 - Zákaz vjazdu pre všetky motorové vozidlá.

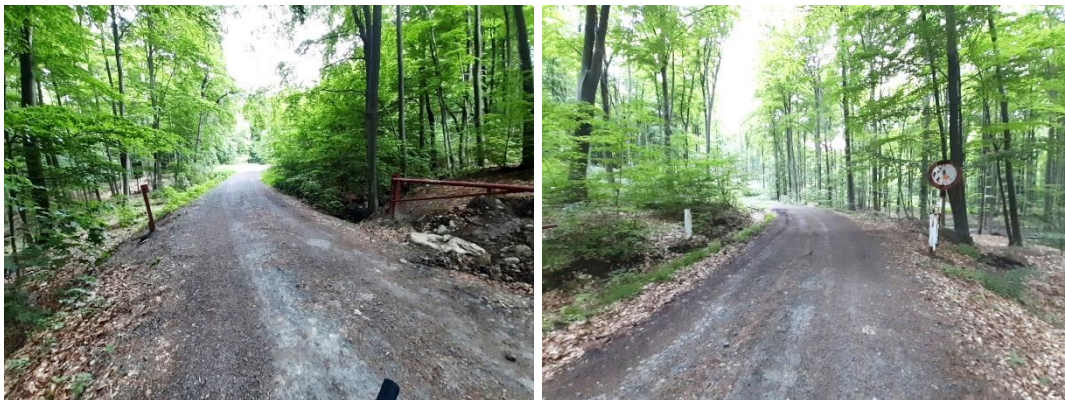
Obrázok 304 Predmetné dopravné značenie a závora

Na účelovej komunikácii pri križovatke s cestou II/576 sa nachádza neoznačená závora a dopravné značenie zakazujúce vjazd všetkých vozidiel v oboch smeroch č. 231.

Doplniť dopravné značenie informujúce o prítomnosti závory v dostatočnej vzdialenosti a tiež nahradenie značky č. 231 značkou č. 232 - Zákaz vjazdu pre všetky motorové vozidlá.

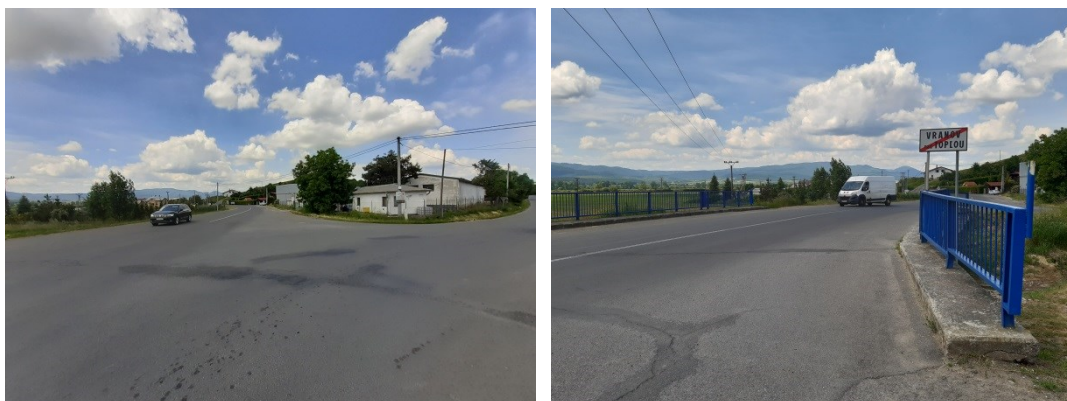
Obrázok 306 Predmetná križovatka s chýbajúcim značením

V stykovej križovatke ciest III/3617 a III/3619 absentuje cykloturistický smerovník. Najbližšie prvky cykloturistického značenia sa nachádzajú vo vzdialenosti viac ako 200 metrov od križovatky.

Doplnenie cyklosmerovníka do križovatky cyklotrás.

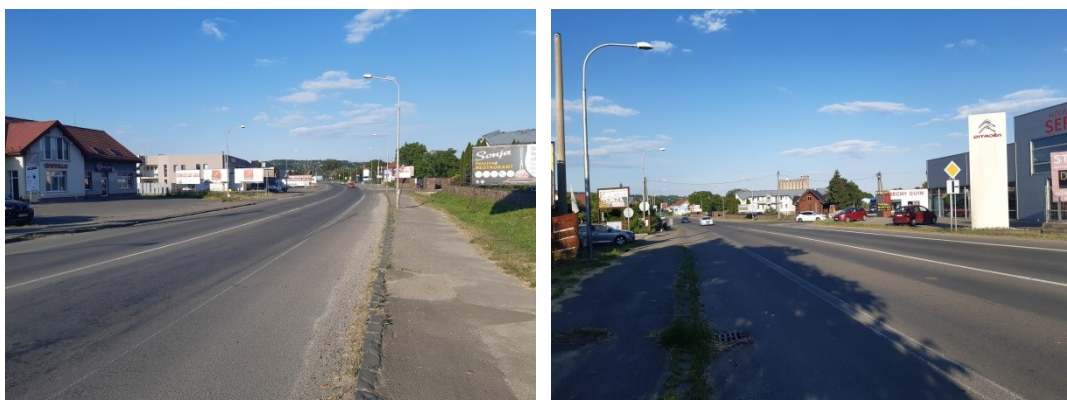
Obrázok 308 Predmetný úsek cyklotrasy na ceste I. triedy

V tomto 860 metrov dlhom úseku vedie cyklotrasa po ceste I. triedy I/18 intravilánom mesta Vranov nad Topľou.

Rozdeliť cyklotrasu na kratšie cyklotrasy s vynechaním úsekov cesty I. triedy. Vyhradenie oddelených pruhov v hlavnom dopravnom priestore by si vyžadovalo súhlas SSC, ktorá je správcom predmetnej komunikácie, šírka krajnice v tomto úseku je však pre tieto účely dostatočná.

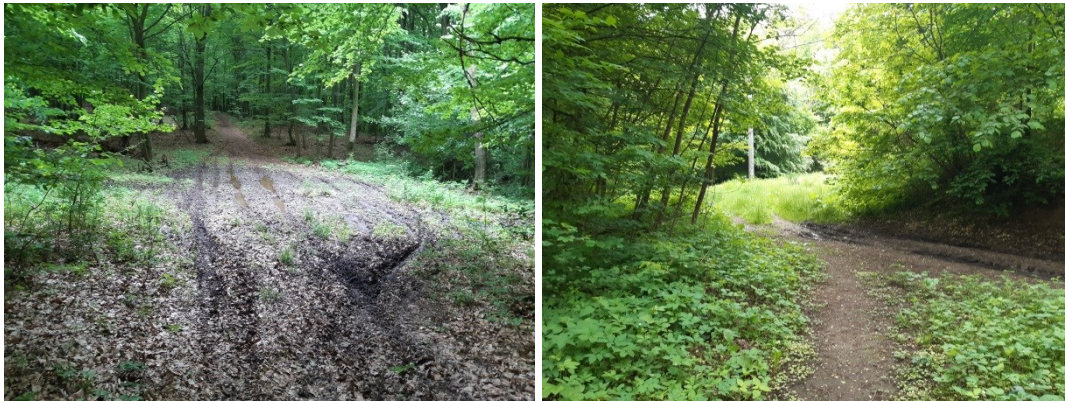
Obrázok 309 Poškodená účelová komunikácia

Nespevnená hlinená účelová komunikácia nad obcou Zámotov je súčasťou lesnej náučnej trasy - Zamutovská kolejka. Trasa je z časti využívaná aj motorkármi a tak je jej povrch za vlhkého počasia ťažko zjazdný. Neudržiavané je tiež okolie komunikácie- zeleň zasahuje do prechodového prierezu. Trasa je ale primárne určená pre chodcov.

Spevnenie komunikácií vrstvou štrkodrvy a štrkopiesku a zhutnenie. Porušený úsek nevyznačenej trasy má však dĺžku 2,1 km. Keďže tento úsek tvorí doplnkový okruh na hlavnej trase navrhujeme ho nevyznačovať a nepropagovať.

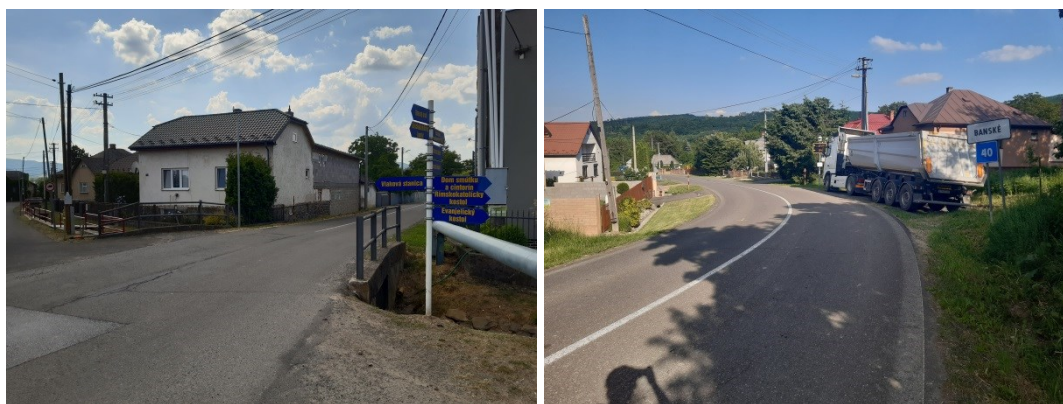
Obrázok 311 Absentujúce značenie tejto trasy

Táto trasa v celej jej dĺžke nie je v teréne vôbec vyznačená cykloturistickým ani dopravným značením označujúcim túto konkrétnu trasu.

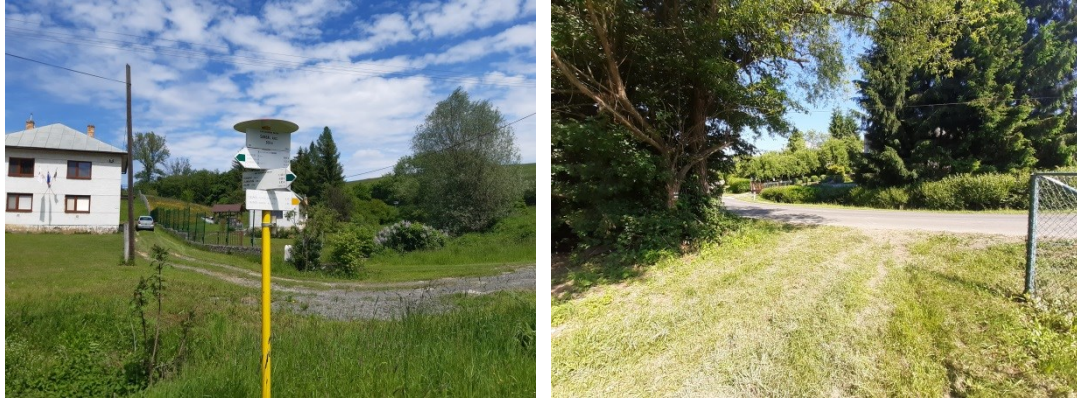
Obrázok 316 Predmetné miesto s chýbajúcim cyklosmerovníkom (na fotke turistický smerovník)

V križovatke cesty III/3581 a účelovej komunikácie v obci Šandal chýba cyklosmerovník a aj cykloznačky vyznačujúce smer cyklotrás. Nachádza sa tu iba turistický smerovník.

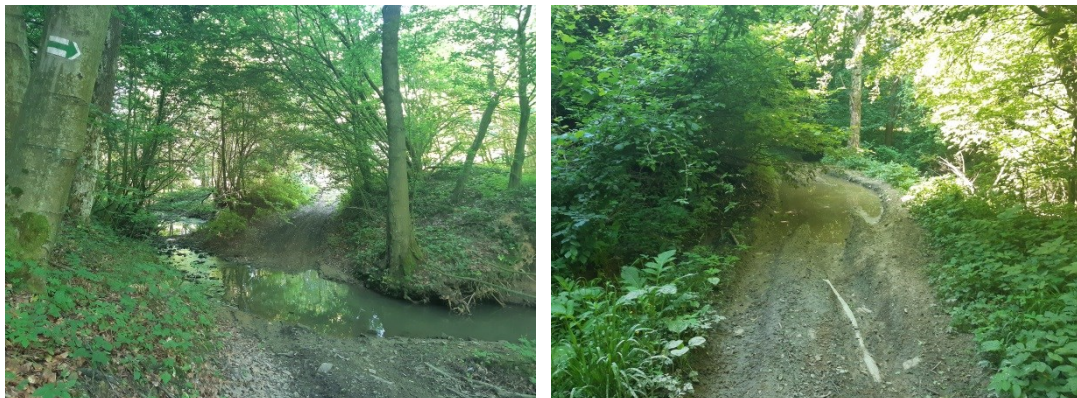
Obrázok 317 Predmetný brod

Brod na Šandalskom potoku pri obci Šandal neumožňuje v prípade zvýšenej hladiny bezpečný prejazd cyklistov.

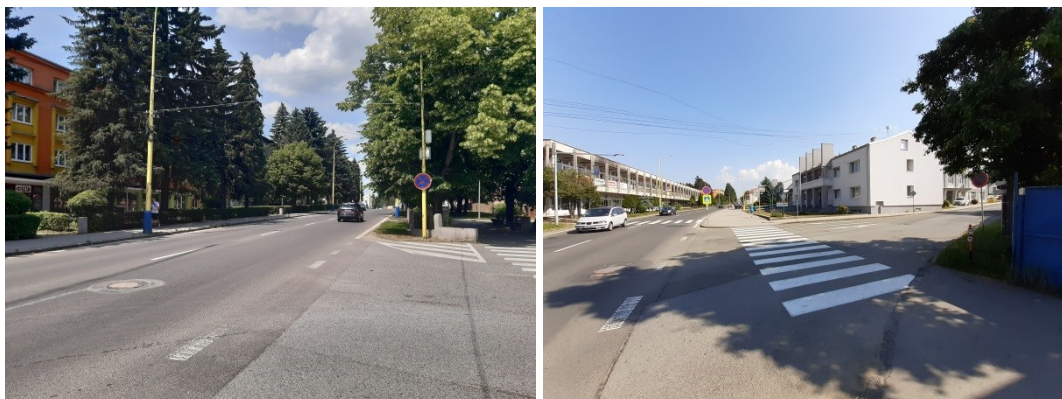
Obrázok 318 Predmetný úsek cyklotrasy na ceste I. triedy

V tomto 1,0 km dlhom úseku vedie cyklotrasa po ceste I. triedy I/15 intravilánom mesta Stropkov. V úseku sa nachádza cyklosmerovník neďaleko budovy mestského úradu.

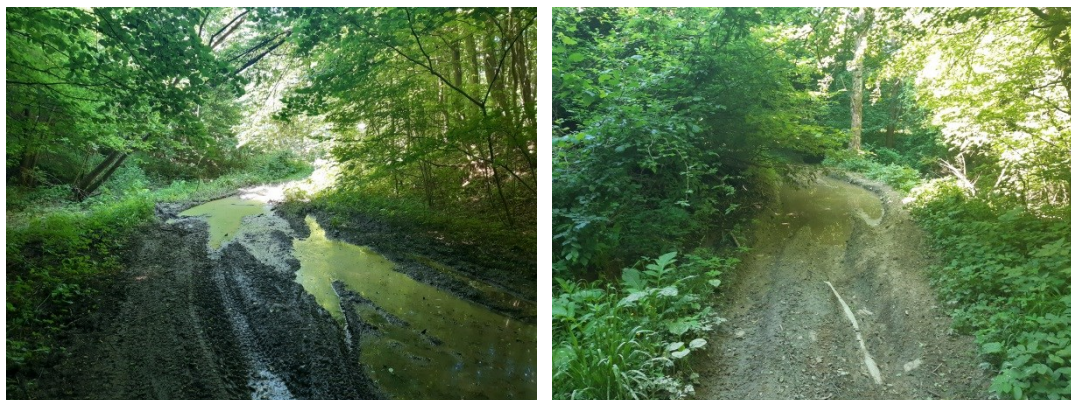
Obrázok 319 Predmetný úsek cyklotrasy

Na nespevnenej účelovej komunikácii medzi obcami Šandal a Vyšná Olšava sa v úseku dlhom 2,1 km nachádza veľké množstvo porúch a prekážok zjazdnosti. Komunikácia vedie súbežne so Šandalským potokom, pričom niveleta komunikácie je na viacerých miestach vo výške hladiny potoka.

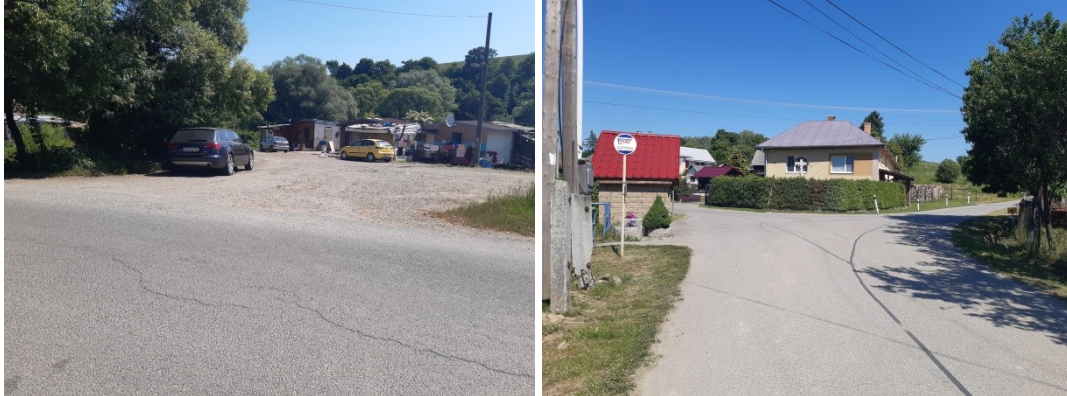
Obrázok 320 Absentujúce značenie tejto trasy

Táto trasa v celej jej dĺžke nie je v teréne vôbec vyznačená cykloturistickým ani dopravným značením označujúcim túto konkrétnu trasu.

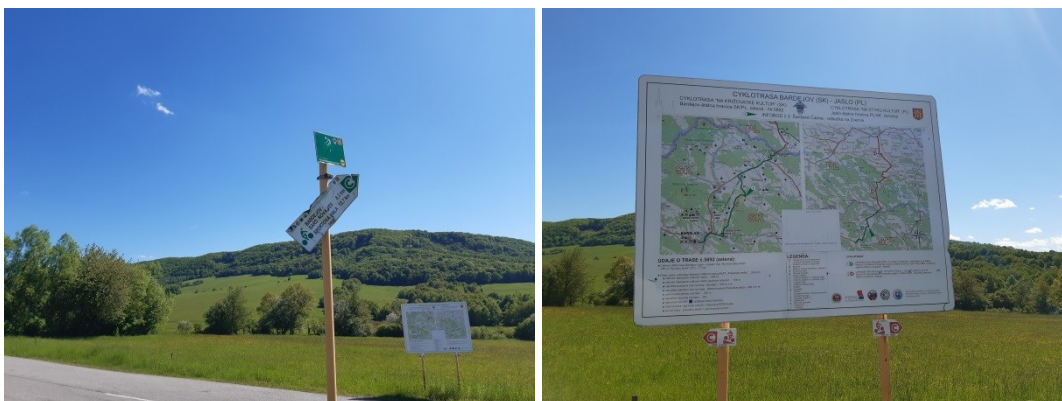
Obrázok 323 Predmetné poškodené cyklosmerovky

V tomto bode sa nachádza existujúci cyklosmerovník, ktorý je však poškodený a chýbajú na ňom cyklosmerovky. Zvyšná cyklosmerovka je tiež poškodená.

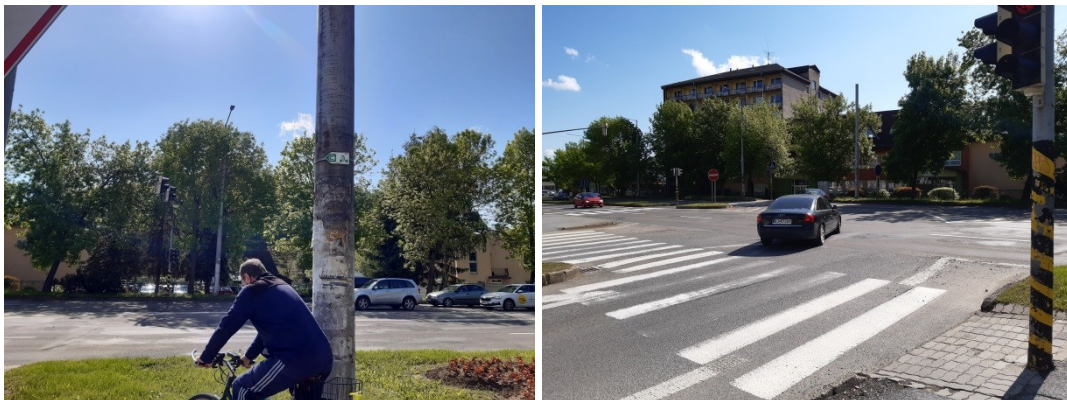
Obrázok 325 Predmetná chýbajúca cyklosmerovka

V tomto meste Bardejov v križovatke ulice Dlhý rad a cesty I/77 sa nachádza na stĺpe verejného osvetlenia malá cyklosmerovka, no chýba cyklosmerovka opačného smeru cyklotrasy, či už na tomto stĺpe alebo na inom mieste v križovatke.

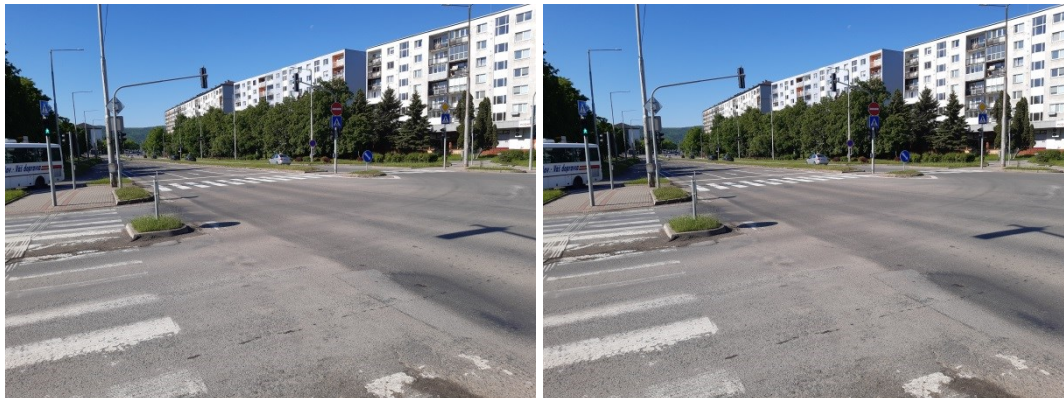
Obrázok 328 Predmetný úsek cyklotrasy na ceste I. triedy

V tomto 1,6 km dlhom úseku vedie cyklotrasa po ceste I. triedy I/77 intravilánom mesta Bardejov. Cesta je pritom v úseku dlhom 770 metrov 4 pruhová.

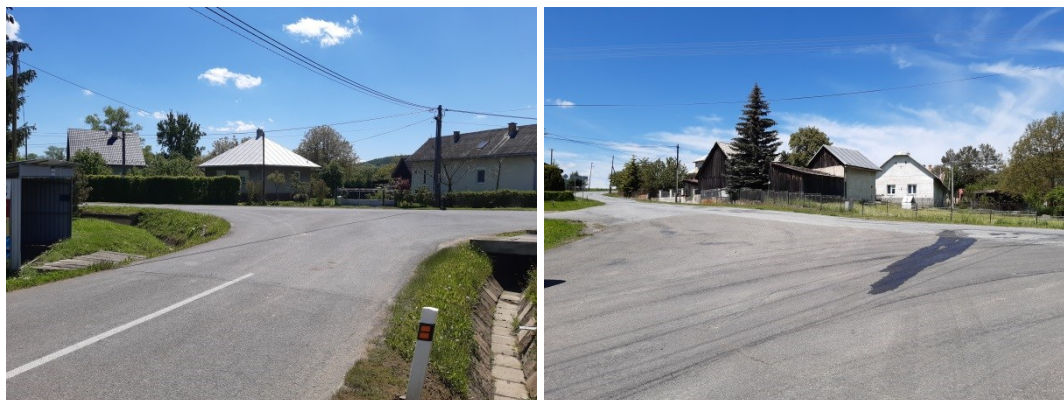
Obrázok 329 Absentujúce značenie tejto trasy

Táto trasa v celej jej dĺžke nie je v teréne vôbec vyznačená cykloturistickým ani dopravným značením označujúcim túto konkrétnu trasu.

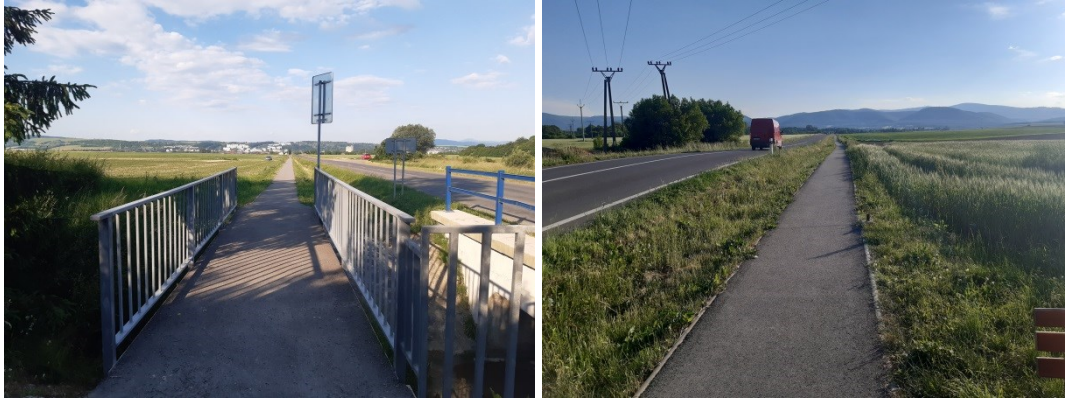
Obrázok 332 Predmetná cestička

V úseku dlhom 1,1 km vedie v pridruženom dopravnom priestore cesty II/576 cestička, ktorú využívajú chodci a cyklisti, no nie je označená dopravným ani cykloturistickým značením. Šírka tejto komunikácie je 1,5 m, čo však nepostačuje pre spoločný obojsmerný pohyb cyklistov aj chodcov v zmysle TP 085.

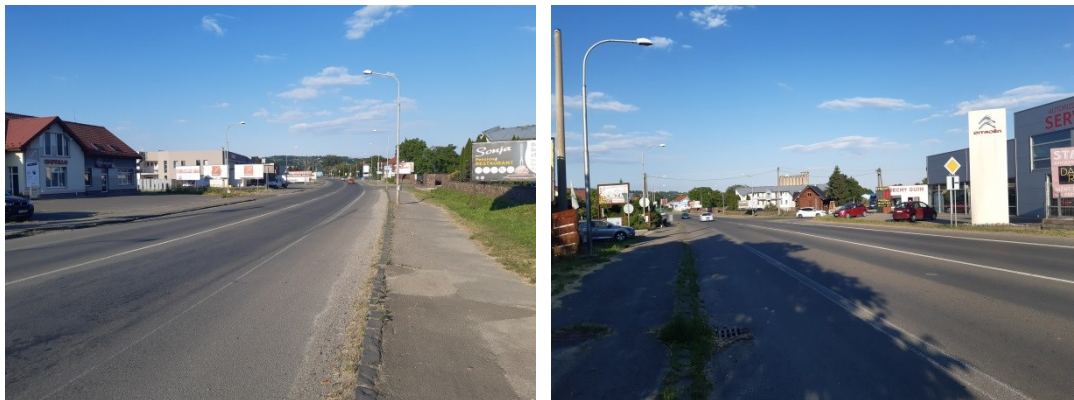
Obrázok 333 Predmetný úsek cyklotrasy na ceste I. triedy

V tomto 860 metrov dlhom úseku vedie cyklotrasa po ceste I. triedy I/18 intravilánom mesta Vranov nad Topľou.

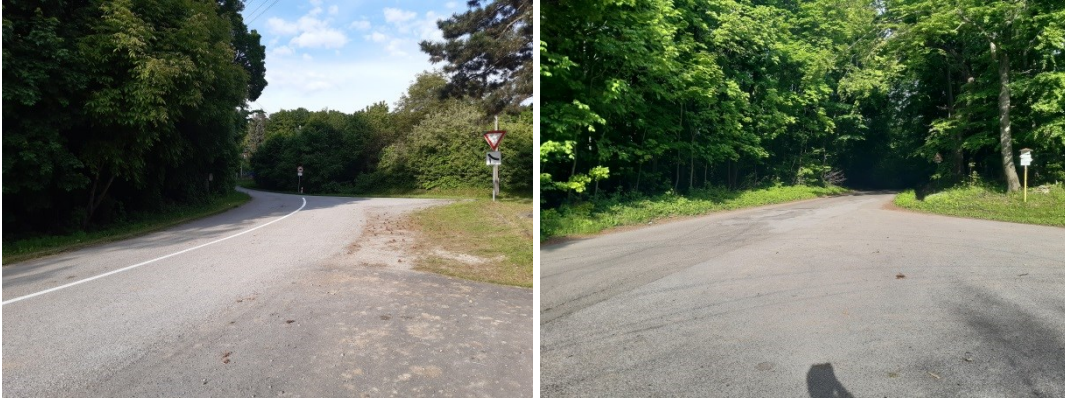
Obrázok 334 Absentujúce značenie tejto trasy, vpravo turistické značenie

Táto trasa v celej jej dĺžke nie je v teréne vôbec vyznačená cykloturistickým ani dopravným značením označujúcim túto konkrétnu trasu.

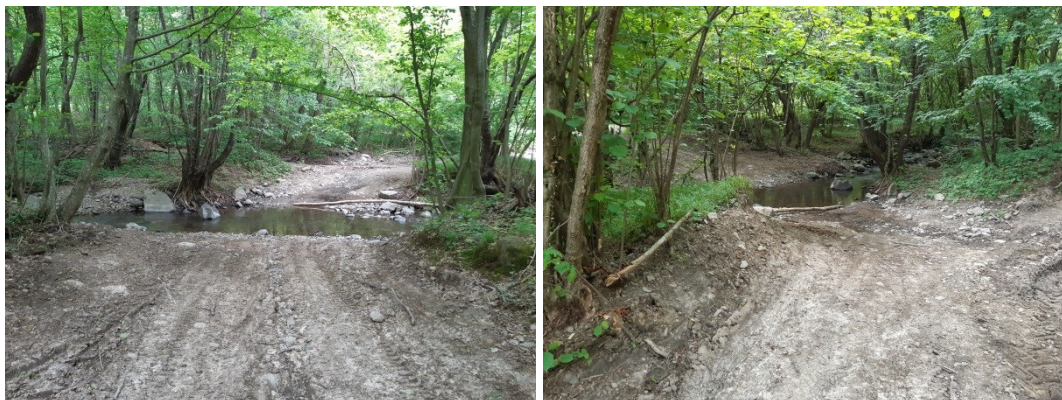
Obrázok 336 Predmetný cez potok Lomnica

Brod na potoku Lomnica pri obci Juskova Voľa neumožňuje bezpečný prejazd cyklistov.

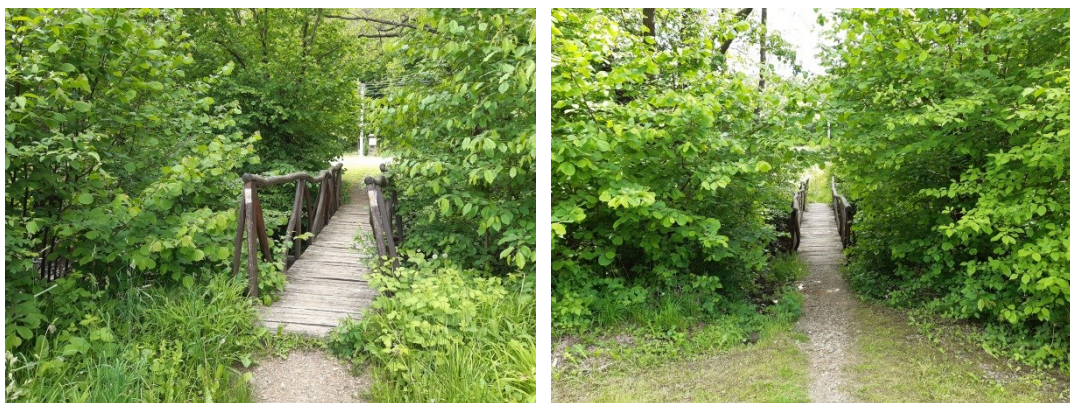
Obrázok 337 Lávka cez potok Lomnica

Úzke miesto- lávka nie je vhodná pre prejazd bicyklov, jej svetlá šírka je iba 0,95 m.

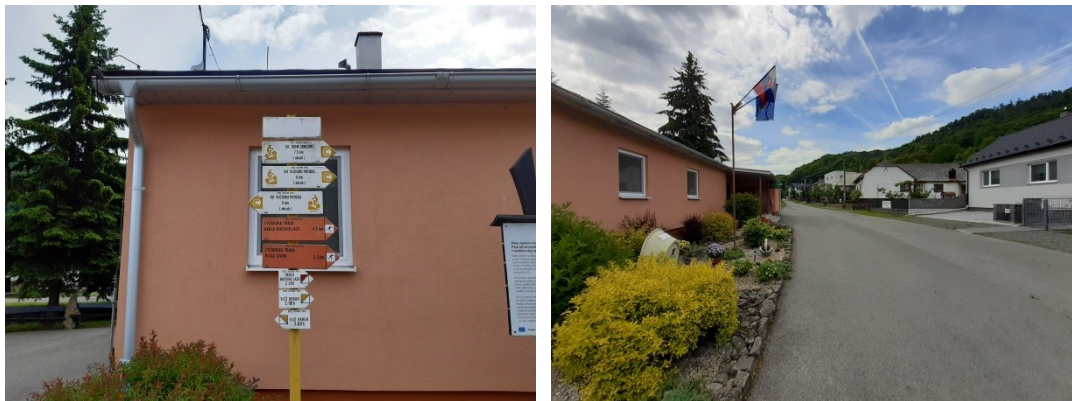
Obrázok 340 Predmetné značenie

Chybné cykloturistické značenie- všetky cykloturistické trasy v okolí Juskovej Vole sú vyznačené žltou farbou s číslom 2007. Toto číslo však zrejme neoznačuje číslo trasy ale rok vyznačenia. Trasa vedúca cez lokalitu Ku trom srncom je označená neexistujúcou náročnosťou Expert DH.

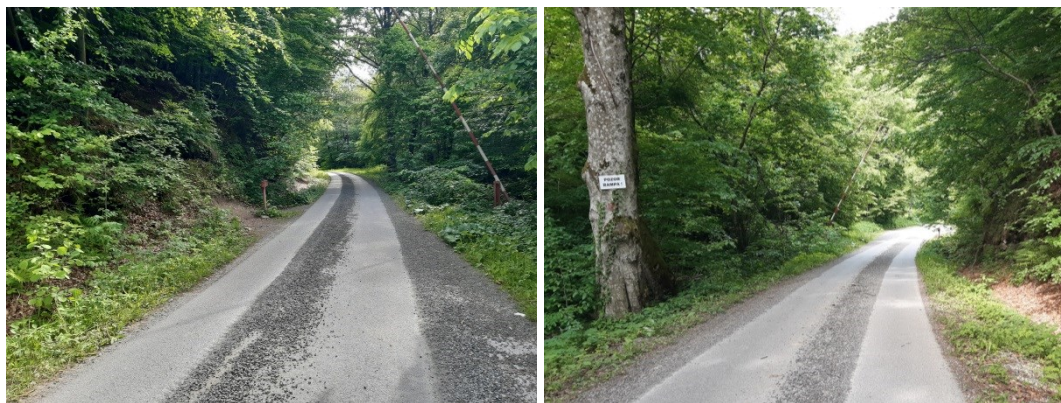
Obrázok 341 Predmetná závara a tabuľka

V tomto bode sa na účelovej komunikácii nad obcou Juskova Voľa nachádza nedostatočne označená závara. V smere nadol upozorňuje na závoru tabuľka pribitá na strom.

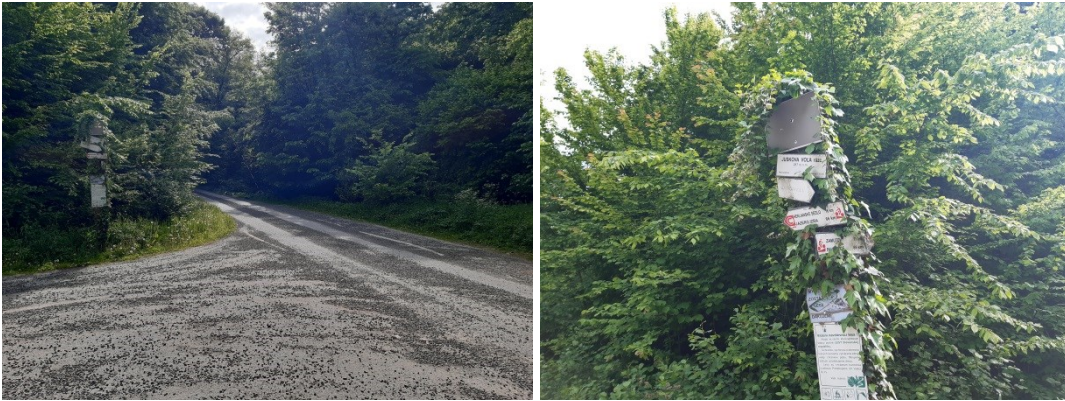
Obrázok 342 Predmetné poškodené cyklosmerovky

V predmetnej križovatke účelových komunikácií nad obcou Juskova Voľa sa nachádza existujúci cyklosmerovník, ktorý je však poškodený a chýbajú na ňom cyklosmerovky. Zvyšné cyklosmerovky sú tiež poškodené.

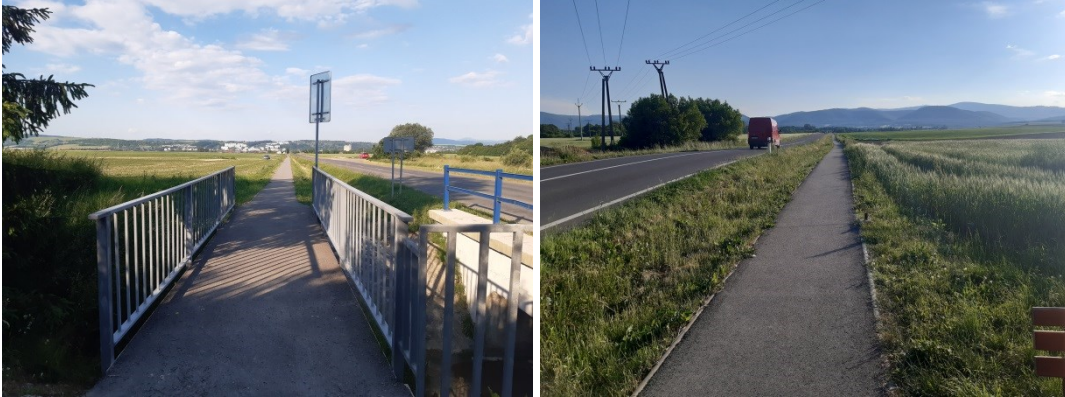
Obrázok 344 Predmetná cestička

V úseku dlhom 1,1 km vedie v pridruženom dopravnom priestore cesty II/576 cestička, ktorú využívajú chodci a cyklisti, no nie je označená dopravným ani cykloturistickým značením. Šírka tejto komunikácie je 1,5 m, čo však nepostačuje pre spoločný obojsmerný pohyb cyklistov aj chodcov v zmysle TP 085.

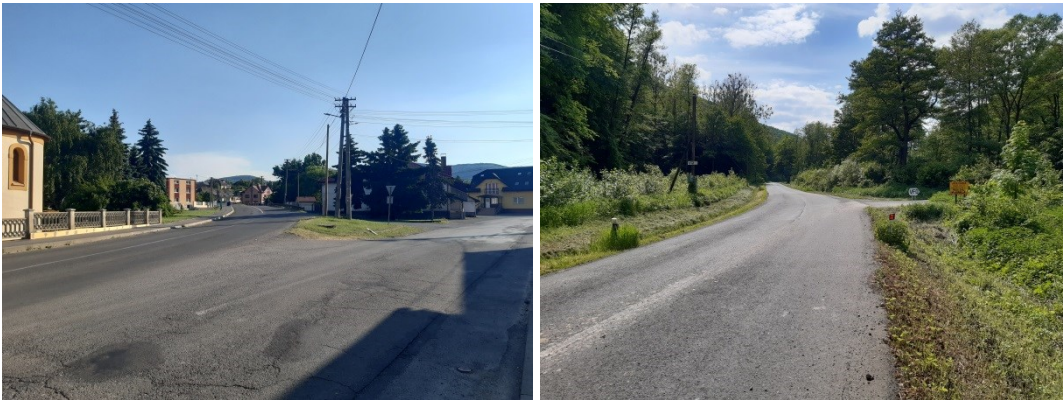
Obrázok 346 Absentujúce značenie tejto trasy

Táto trasa v celej jej dĺžke nie je v teréne vôbec vyznačená cykloturistickým ani dopravným značením označujúcim túto konkrétnu trasu. Vyznačené sú iba okruhy v okolí Juskovej Vole popisované v predchádzajúcich kapitolách.

Trasa v celej dĺžke nie je v teréne vôbec vyznačená cykloturistickým ani dopravným značením označujúcim túto konkrétnu trasu.

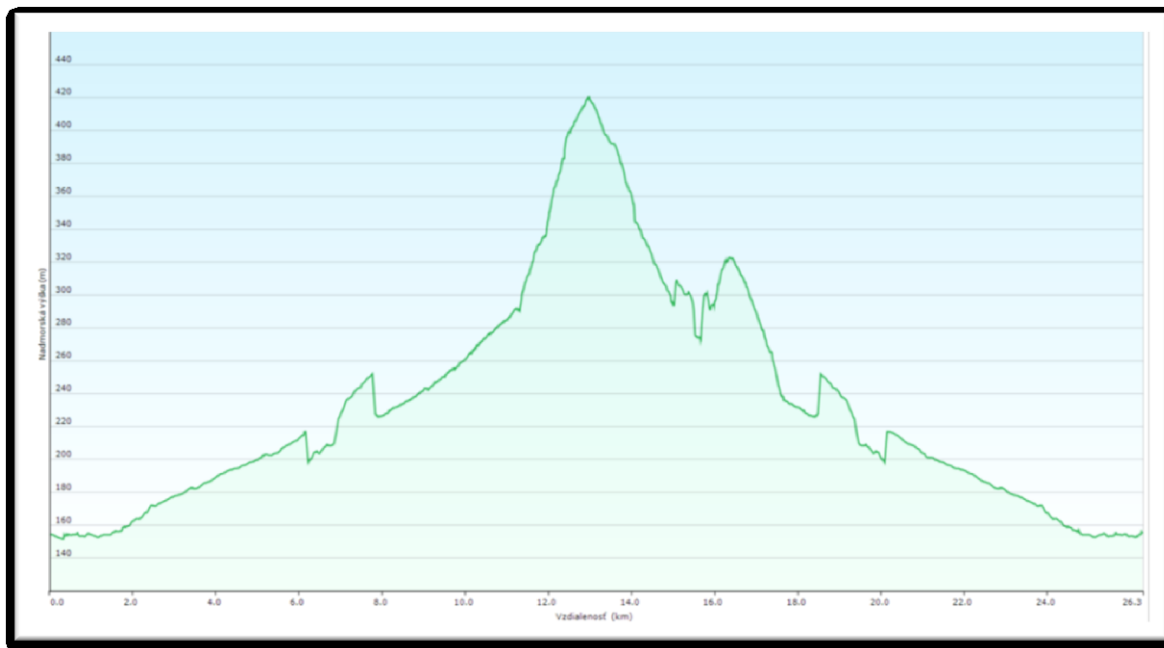
Obrázok 347 Pozdĺžny profil cykloturistickej trasy

Limitujúci materiál krytu: povrch približne polovice oboch okruhov je nespevnený- hlinený

Minimálna šírka vozovky: 0,3 m

Maximálna pozdĺžna nerovnosť: viac ako 20 cm

Maximálny pozdĺžny sklon: 25% na úseku dlhom 88 metrov

Dĺžka úsekov s max. pozdĺž. sklonom: celková dĺžka úsekov so sklonom nad 10% je 1340 m čo predstavuje viac ako 5% dĺžky trasy, úseky so sklonom nad 8% predstavujú takmer 8% dĺžky trasy

Prevýšenie: celkové stúpanie 448 m, celkové klesanie 448 m

Na základe maximálneho pozdĺžneho sklonu **nie je možné zaradiť** cyklotrasu do žiadnej z posudzovaných kategórií cestných ani MTB trás. Navrhujeme preto trasu nepropagovať a ponechať vyznačenú iba lokálnym značením v okolí Juskovej Voly.

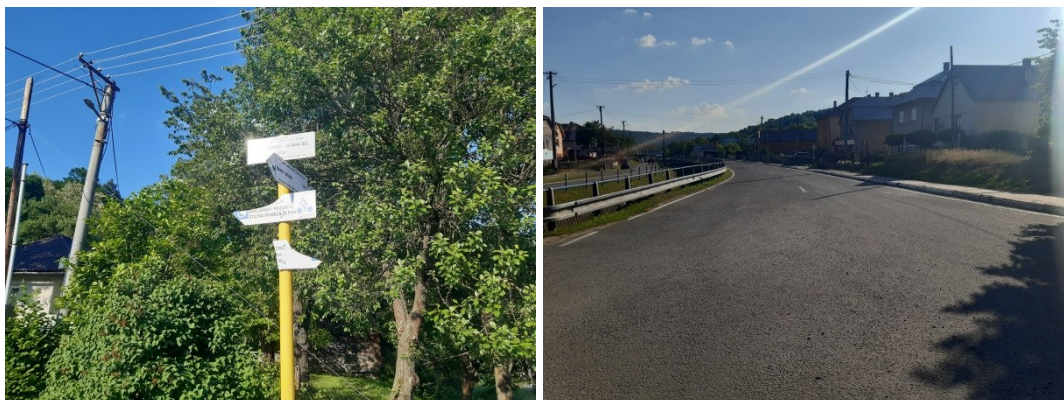
Obrázok 348 Predmetné poškodené cyklosmerovky

V tejto križovatke účelovej komunikácie a cesty III/3579 v obci Veľkrop sa nachádza existujúci cyklosmerovník, na ktorom sú však poškodené- olámané dve cyklosmerovky.

Oprava a doplnenie cyklosmeroviek trás Veľkrop - Vladiča - Suchá Driečna, Vojtovce – Veľkrop a Veľkrop - Kozia brada na cykloturistickom smerovníku.

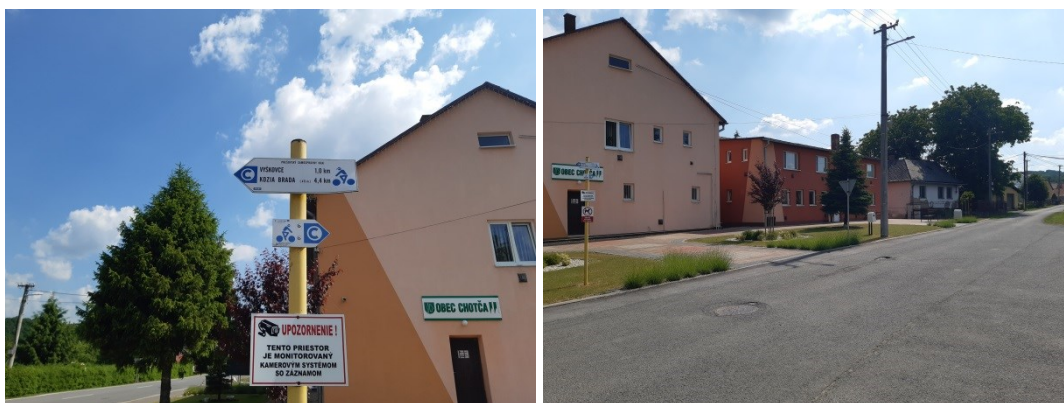
Obrázok 349 Predmetné cyklosmerovky

V tejto križovatke miestnej komunikácie a cesty II/575 v obci Chotča sa nachádza existujúci cyklosmerovník, na ktorom sú však neúplné cyklosmerovky. Cyklosmerovka v smere na Koziu bradu označuje trasu ako cestnú a malá cyklosmerovka neobsahuje číslo trasy ani jej náročnosť a označuje cestnú trasu, čo nezodpovedá realite. Problematické je tiež označenie viacerých trás modrou farbou.

Oprava a doplnenie cyklosmeroviek trás na cykloturistickom smerovníku. Zavedenie systému označovania a číslovania trás.

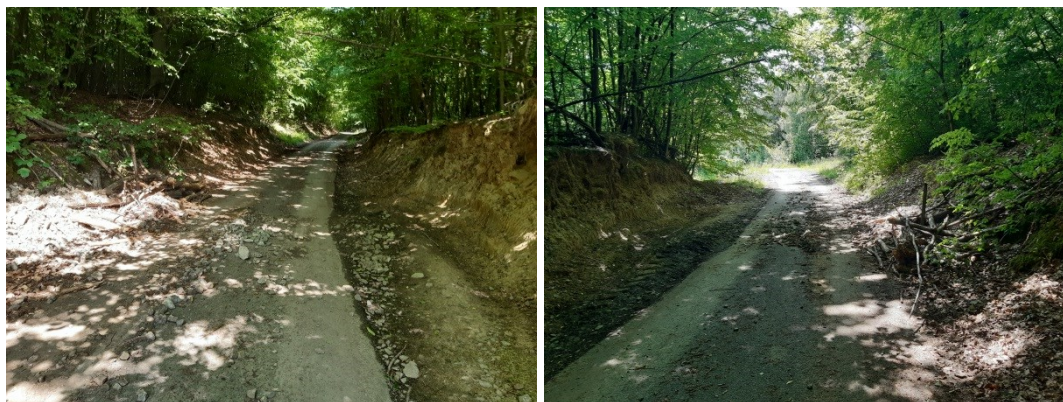
Obrázok 350 Predmetný zosuv

Prekážka zjazdnosti- zosuv pôdy na účelovú komunikáciu nad obcou Vyškovce.

Odstránenie zosuvu a vyčistenie komunikácie. Vzhľadom na vysoký pozdĺžny sklon bude potrebné vybudovanie lepšieho odvodnenia svahu a komunikácie.

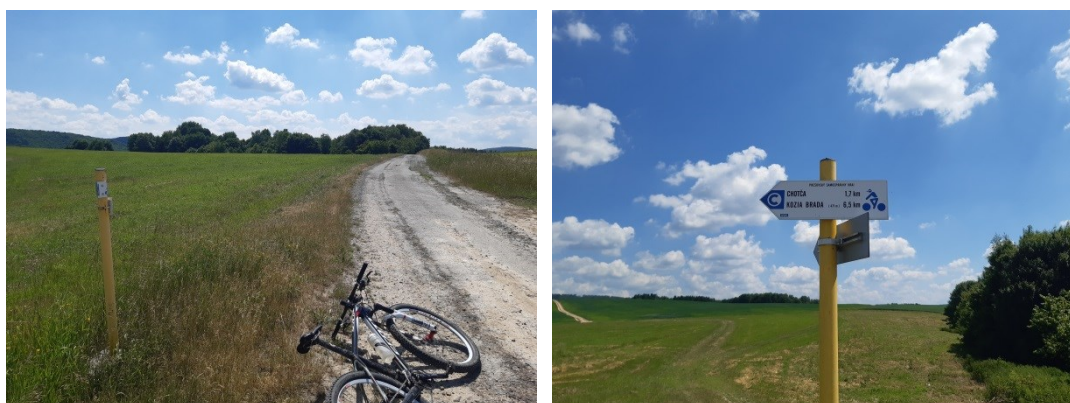
Obrázok 351 Predmetné cyklosmerovky

V oboch bodoch sa v križovatke účelových komunikácií nad obcou Chotča nachádzajú existujúce cyklosmerovníky, na ktorých sú však neúplné a mätúce cyklosmerovky. Cyklosmerovky označujú rôzne modré cykloturistické trasy bez číselného označenia, ktoré by navyše mali byť cestné.

Oprava a doplnenie cyklosmeroviek trás na cykloturistickom smerovníku. Zavedenie systému označovania a číslovania trás.
