Pasportizácia cykloturistických trás v Prešovskom kraji rok 2021

Technická správa

| Odberateľ: | Prešovský samosprávny kraj |
| Zhotoviteľ: | Cycle planning studio, s.r.o. |

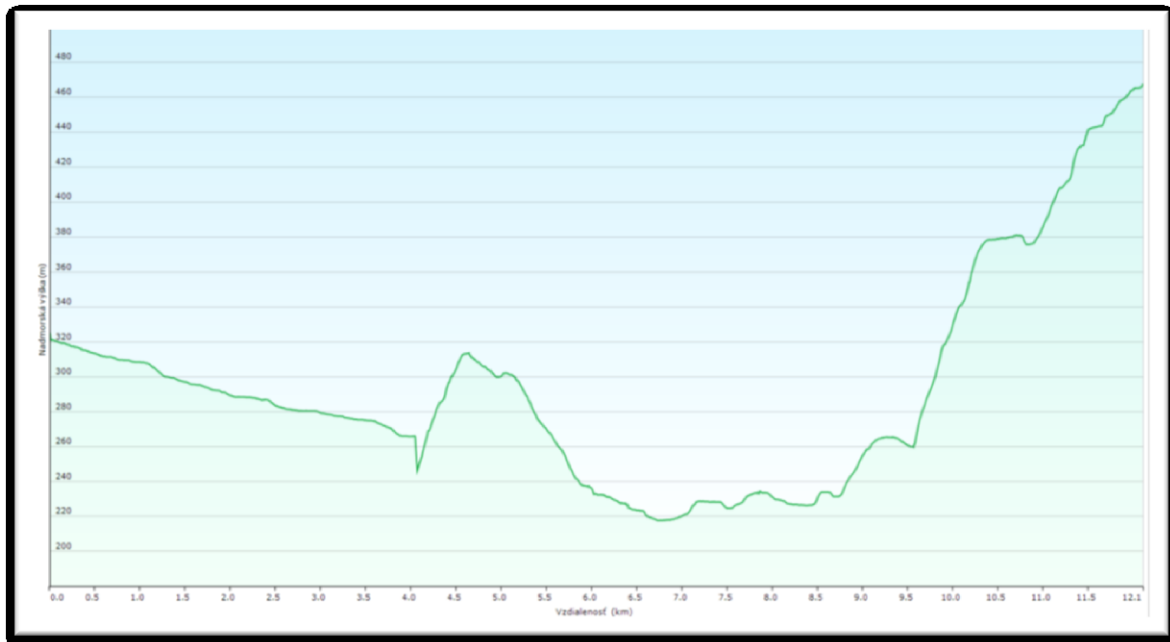
Obrázok 352 Pozdĺžny profil cykloturistickej trasy

Limitujúci materiál krytu: povrch je v úseku dlhom 950 metrov hlinený, vhodný pre horské bicykle

Minimálna šírka vozovky: 2,3 m

Maximálna pozdĺžna nerovnosť: menej ako 10 cm

Maximálny pozdĺžny sklon: 20% na úseku dlhom 113 metrov v stúpaní na Koziu bradu

Dĺžka úsekov s max. pozdĺž. sklonom: celková dĺžka úsekov so sklonom nad 15% je 435 m čo predstavuje takmer 4% dĺžky trasy, úseky so sklonom nad 10% predstavujú 13,8% dĺžky trasy

Prevýšenie: celkové stúpanie 341 m, celkové klesanie 200 m

Na základe maximálneho pozdĺžneho sklonu a dĺžky úsekov so sklonom nad 10% **nie je možné zaradiť** cyklotrasu do žiadnej z posudzovaných kategórií cestných ani MTB trás. Navrhujeme preto trasu zrušiť alebo aspoň preznačiť na MTB trasu, keďže je vyznačená ako cestná.

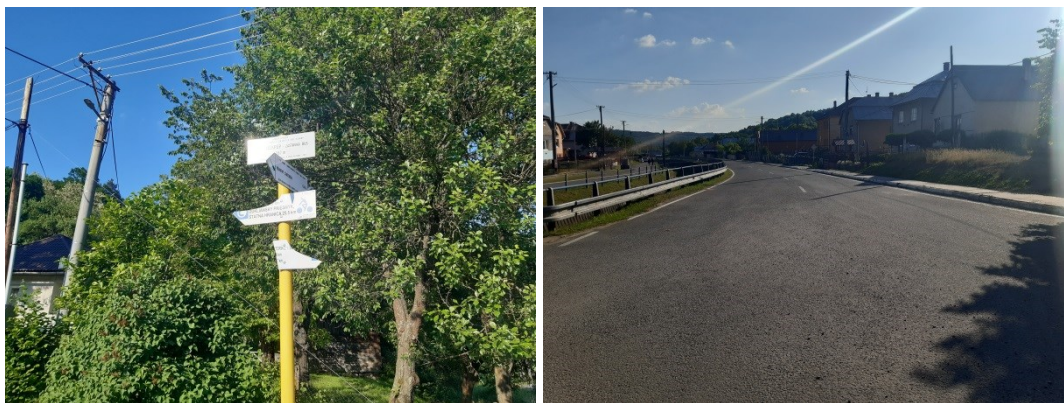
Obrázok 354 Predmetné poškodené cyklosmerovky

V tejto križovatke účelovej komunikácie a cesty III/3579 v obci Veľkrop sa nachádza existujúci cyklosmerovník, na ktorom sú však poškodené- olámané dve cyklosmerovky.

Oprava a doplnenie cyklosmeroviek trás Veľkrop - Vladiča - Suchá Driečna, Vojtovce – Veľkrop a Veľkrop - Kozia brada na cykloturistickom smerovníku.

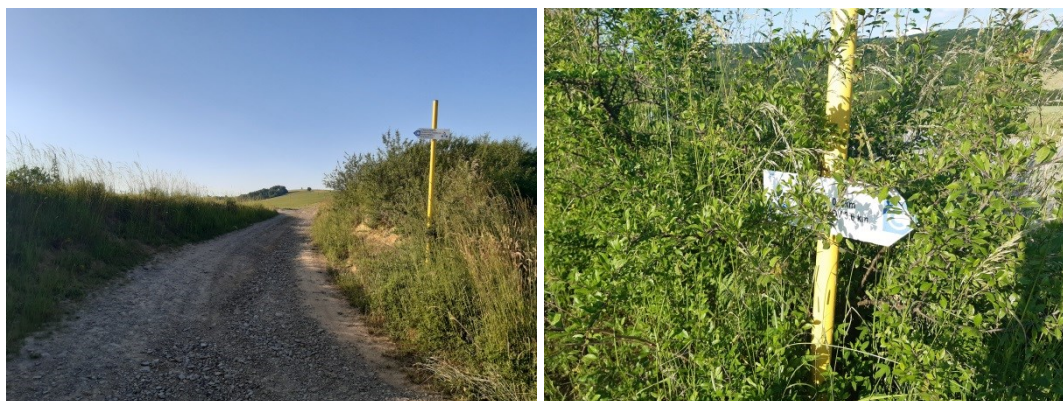
Obrázok 355 Poškodené cyklosmerovky

V tejto križovatke účelovej komunikácie a cesty III/3579 nad mestskou časťou Sitník sa nachádza existujúci cyklosmerovník, na ktorom sú však poškodené- zosunuté a pootočené cyklosmerovky.

Oprava a doplnenie cyklosmeroviek trás Veľkrop - Vladiča - Suchá Driečna, Vojtovce – Veľkrop a Vojtovce - Chotča na cykloturistickom smerovníku.

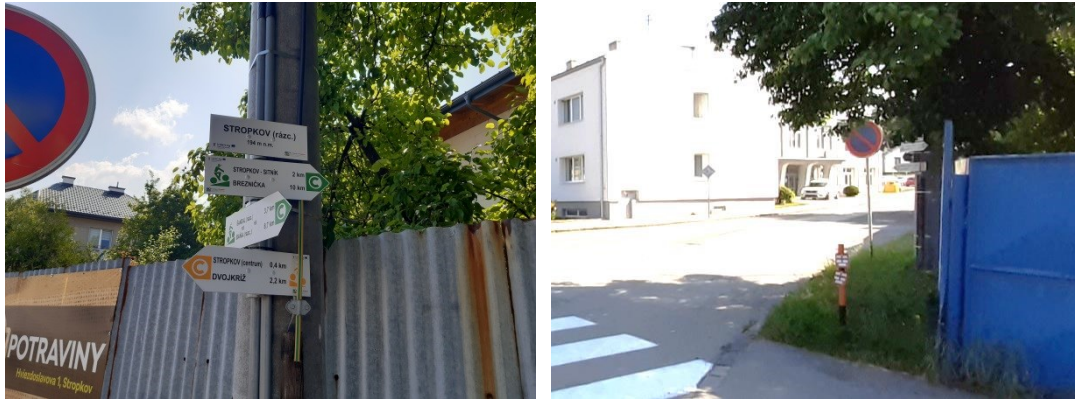
Obrázok 356 Neúplné cyklosmerovky

V tejto križovatke cesty I/15 a miestnej komunikácie na ulici Nový riadok pri Mestskom úrade Stropkov sa nachádza existujúci cyklosmerovník pripevnený k betónovému stĺpu, na ktorom sú však nesprávne cyklosmerovky.

Oprava a doplnenie cyklosmeroviek. V prípade cyklosmerovky trasy do Brezničky odstránenie smerovky, nakoľko nie je vyznačená ani inak propagovaná.

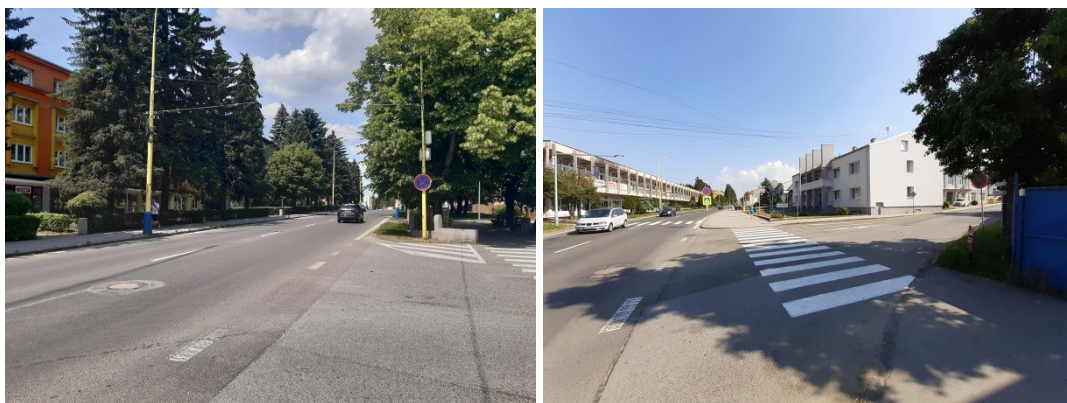
Obrázok 357 Predmetný úsek cyklotrasy na ceste I. triedy

V tomto 1,0 km dlhom úseku vedie cyklotrasa po ceste I. triedy I/15 intravilánom mesta Stropkov. V úseku sa nachádza cyklosmerovník neďaleko budovy mestského úradu.

Preložiť cyklotrasu okolité miestne komunikácie, napr. Hrnčiarsku ulicu.

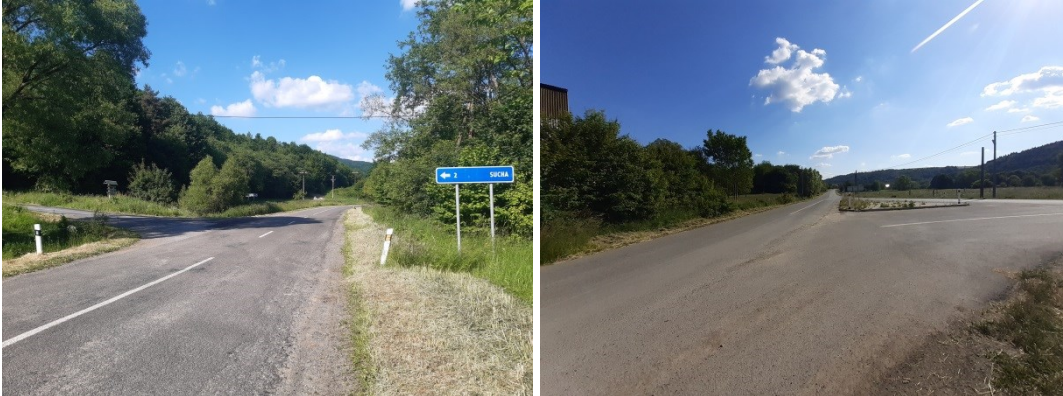
Obrázok 358 Absentujúce značenie tejto trasy

Táto trasa v celej jej dĺžke nie je v teréne vôbec vyznačená cykloturistickým ani dopravným značením označujúcim túto konkrétnu trasu.

Trasa v celej dĺžke nie je v teréne vôbec vyznačená cykloturistickým ani dopravným značením označujúcim túto konkrétnu trasu.

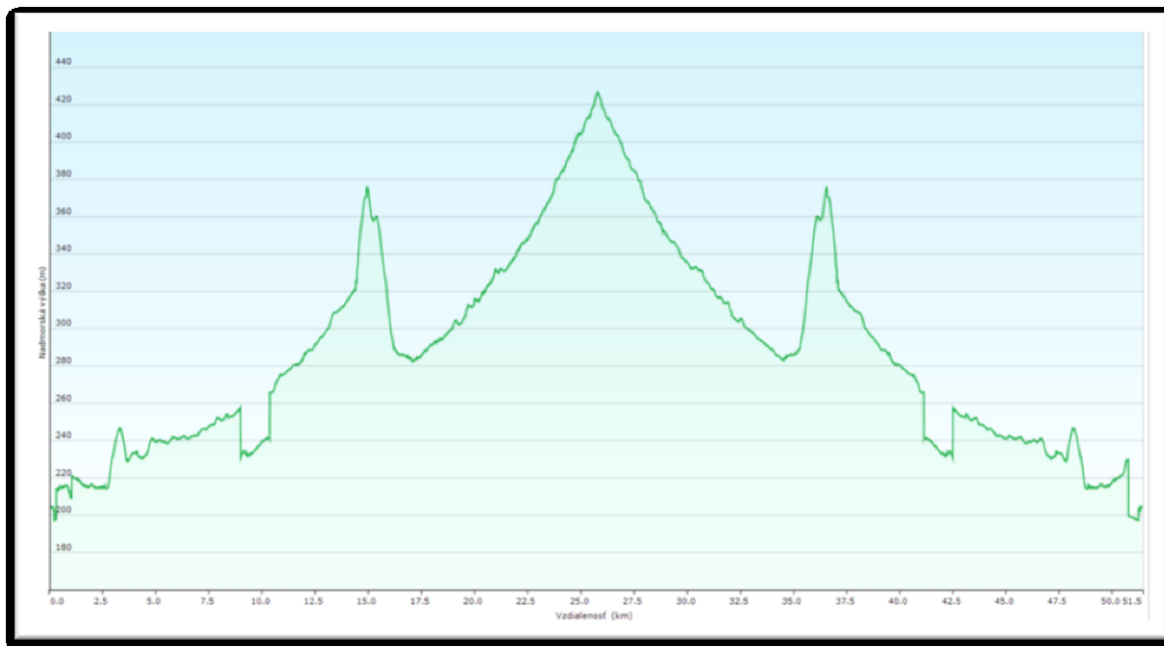
Obrázok 359 Pozdĺžny profil cykloturistickej trasy

Limitujúci materiál krytu: povrch komunikácií na cyklotrase je v dĺžke 3,4 km štrkový - vhodný pre horské bicykle

Minimálna šírka vozovky: > 3 m

Maximálna pozdĺžna nerovnosť: menej ako 10 cm

Maximálny pozdĺžny sklon: 18% na úseku dlhom 121 metrov v obci Veľkrop

Dĺžka úsekov s max. pozdĺž. sklonom: celková dĺžka úsekov so sklonom nad 10% je 965 m čo predstavuje menej ako 2% dĺžky trasy, úseky so sklonom nad 8% predstavujú približne 4,1% dĺžky trasy

Prevýšenie: celkové stúpanie 585 m, celkové klesanie 585 m

Na základe maximálneho pozdĺžneho sklonu nie **je možné zaradiť** cyklotrasu do **žiadnej z posudzovaných kategórií** cestných ani MTB trás. Navrhujeme preto trasu nevyznačovať ani nepropagovať.

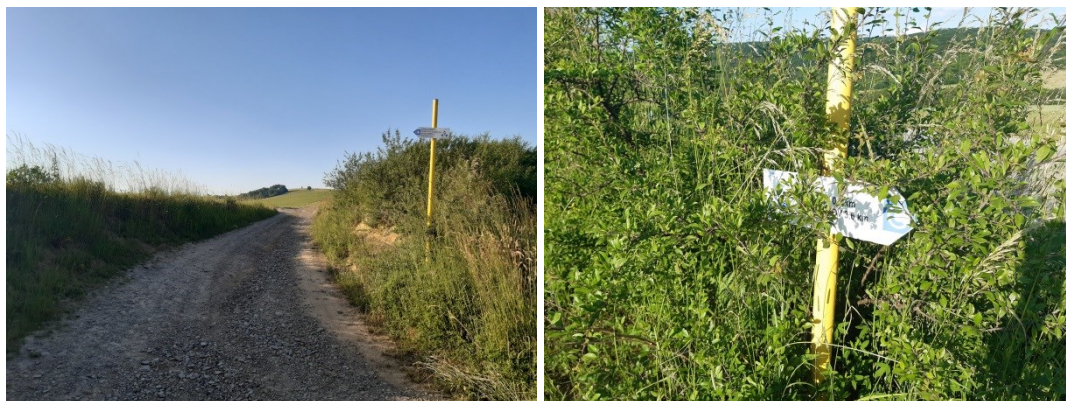
Obrázok 360 Poškodené cyklosmerovky

V tejto križovatke účelovej komunikácie a cesty III/3579 nad mestskou časťou Sitník sa nachádza existujúci cyklosmerovník, na ktorom sú však poškodené- zosunuté a pootočené cyklosmerovky.

Oprava a doplnenie cyklosmeroviek trás Veľkrop - Vladiča - Suchá Driečna, Vojtovce – Veľkrop a Vojtovce - Chotča na cykloturistickom smerovníku.

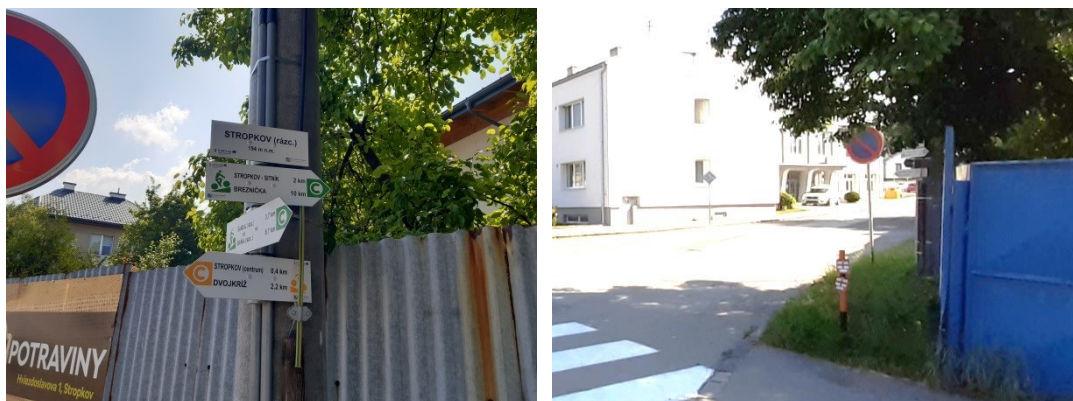
Obrázok 361 Neúplné cyklosmerovky

V tejto križovatke cesty I/15 a miestnej komunikácie na ulici Nový riadok pri Mestskom úrade Stropkov sa nachádza existujúci cyklosmerovník pripevnený k betónovému stĺpu, na ktorom sú však nesprávne cyklosmerovky.

Oprava a doplnenie cyklosmeroviek. V prípade cyklosmerovky trasy do Brezničky odstránenie smerovky, nakoľko nie je vyznačená ani inak propagovaná.

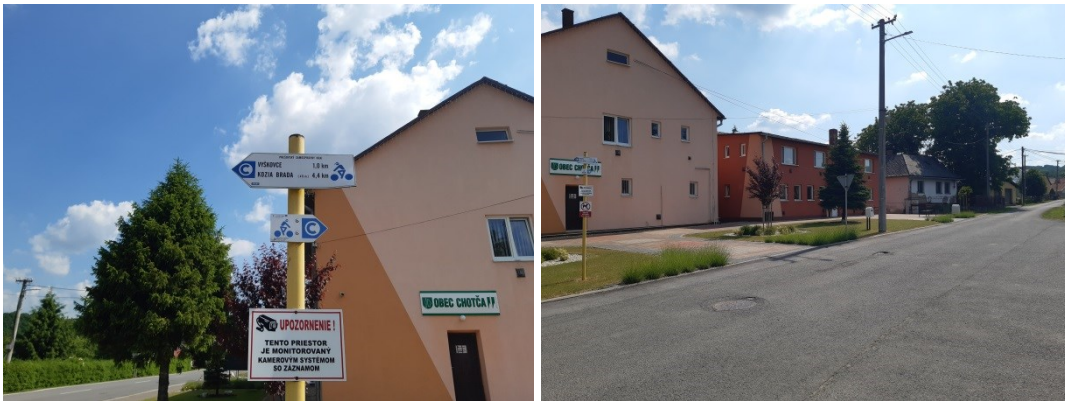
Obrázok 362 Predmetné cyklosmerovky

V tejto križovatke miestnej komunikácie a cesty II/575 v obci Chotča sa nachádza existujúci cyklosmerovník, na ktorom sú však neúplné cyklosmerovky. Cyklosmerovka v smere na Koziu bradu označuje trasu ako cestnú a malá cyklosmerovka neobsahuje číslo trasy ani jej náročnosť a označuje cestnú trasu, čo nezodpovedá realite. Problematické je tiež označenie viacerých trás modrou farbou.

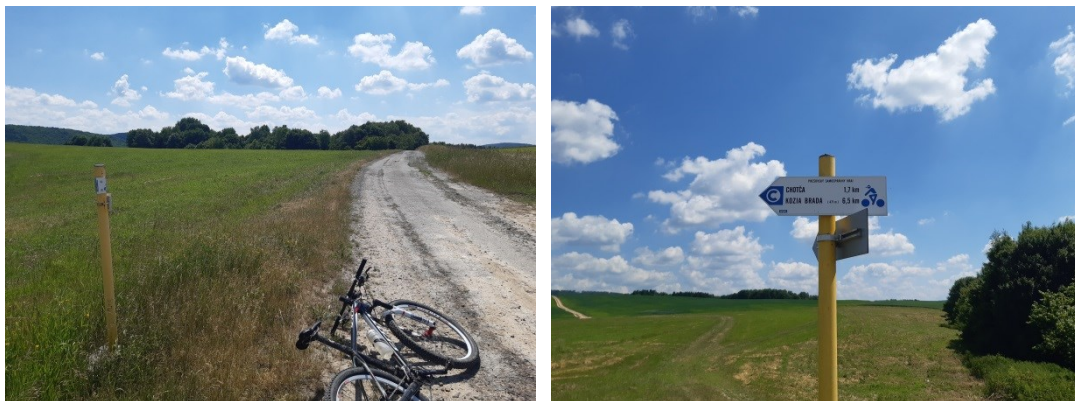
Obrázok 363 Predmetné cyklosmerovky

V oboch bodoch sa v križovatke účelových komunikácií nad obcou Chotča nachádzajú existujúce cyklosmerovníky, na ktorých sú však neúplné a mátaúce cyklosmerovky. Cyklosmerovky označujú rôzne modré cykloturistické trasy bez číselného označenia, ktoré by navyše mali byť cestné.

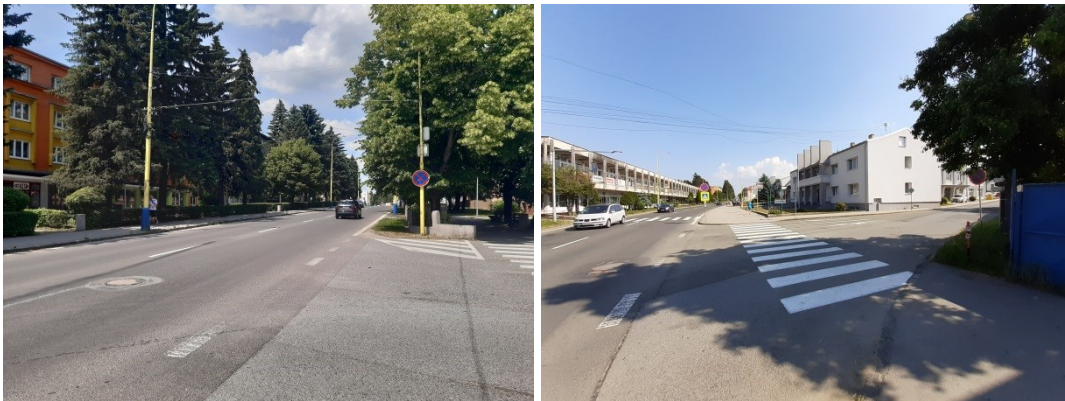
Obrázok 364 Predmetný úsek cyklotrasy na ceste I. triedy

V tomto 1,0 km dlhom úseku vedie cyklotrasa po ceste I. triedy I/15 intravilánom mesta Stropkov. V úseku sa nachádza cyklosmerovník neďaleko budovy mestského úradu.

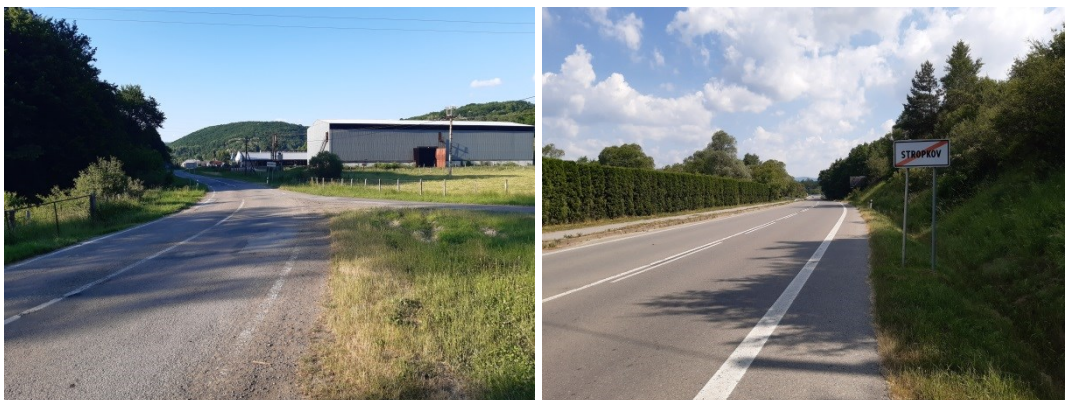
Obrázok 365 Absentujúce značenie tejto trasy

Táto trasa v celej jej dĺžke nie je v teréne vôbec vyznačená cykloturistickým ani dopravným značením označujúcim túto konkrétnu trasu. V uvažovanej trase sa však nachádzali ďalšie cyklotrasy vyznačené modrou farbou bez číselného označenia.

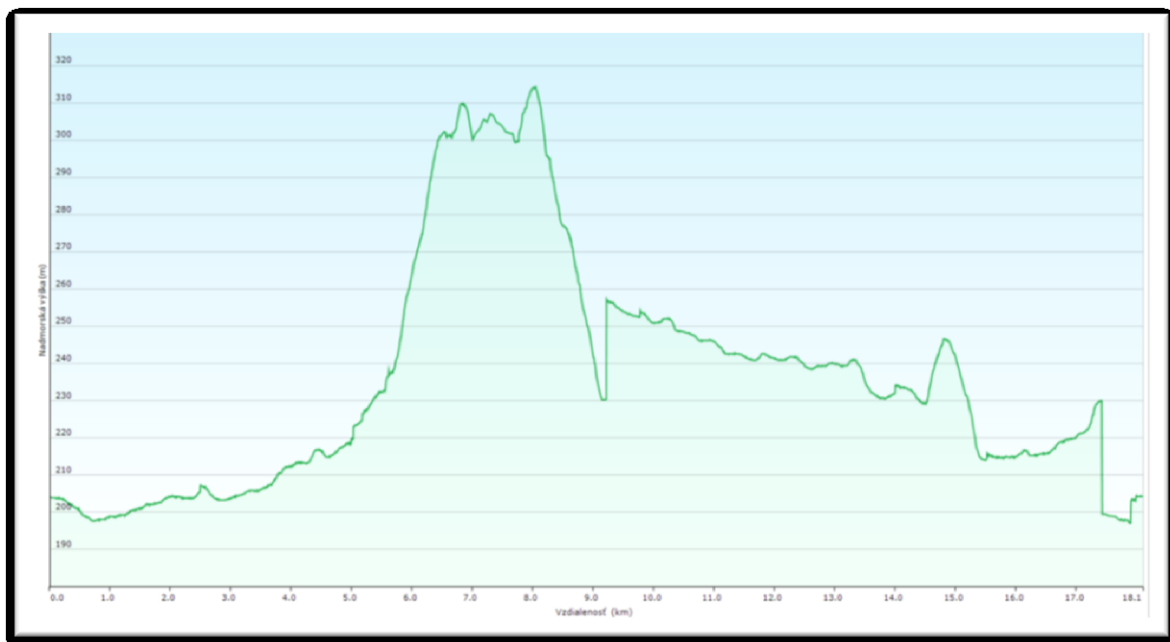
Obrázok 366 Pozdĺžny profil cykloturistickej trasy

Dĺžka úsekov s max. pozdĺž. sklonom: celková dĺžka úsekov so sklonom nad 10% je 261 m, čo predstavuje menej ako 2% dĺžky trasy, úseky so sklonom nad 8% predstavujú menej ako 6% dĺžky trasy

Prevýšenie: celkové stúpanie 224 m, celkové klesanie 224 m

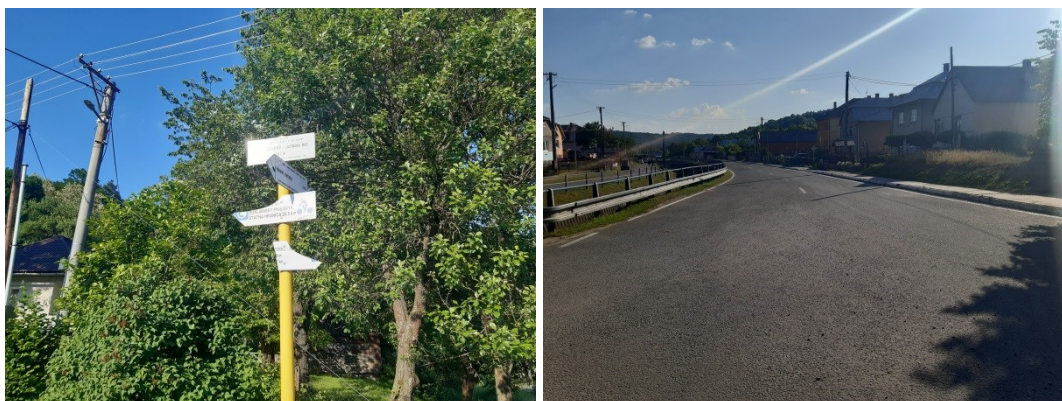
Obrázok 367 Poškodené cyklosmerovky

V tejto križovatke účelovej komunikácie a cesty III/3579 v obci Veľkrop sa nachádza existujúci cyklosmerovník, na ktorom sú však poškodené- olámané dve cyklosmerovky.

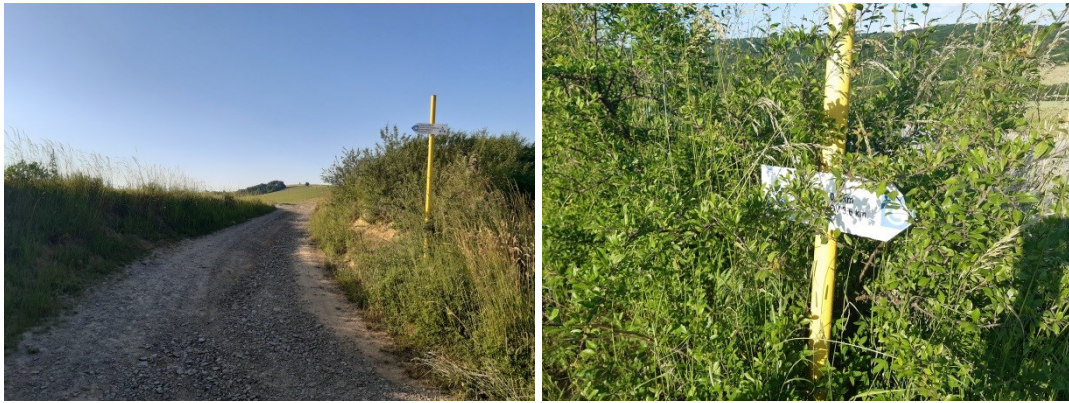
Obrázok 368 Poškodené cyklosmerovky

V tejto križovatke účelovej komunikácie a cesty III/3579 nad mestskou časťou Sitník sa nachádza existujúci cyklosmerovník, na ktorom sú však poškodené- zosunuté a pootočené cyklosmerovky.

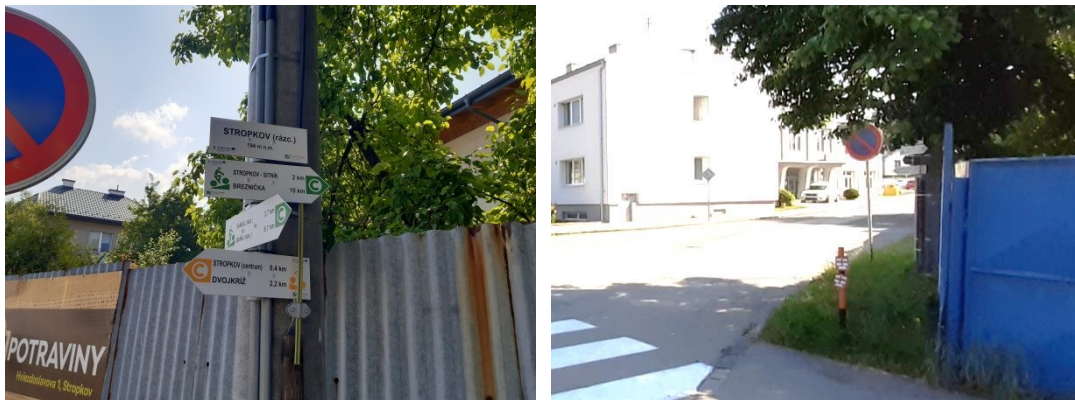
Obrázok 369 Neúplné cyklosmerovky

V tejto križovatke cesty I/15 a miestnej komunikácie na ulici Nový riadok pri Mestskom úrade Stropkov sa nachádza existujúci cyklosmerovník pripevnený k betónovému stĺpu, na ktorom sú však nesprávne cyklosmerovky.

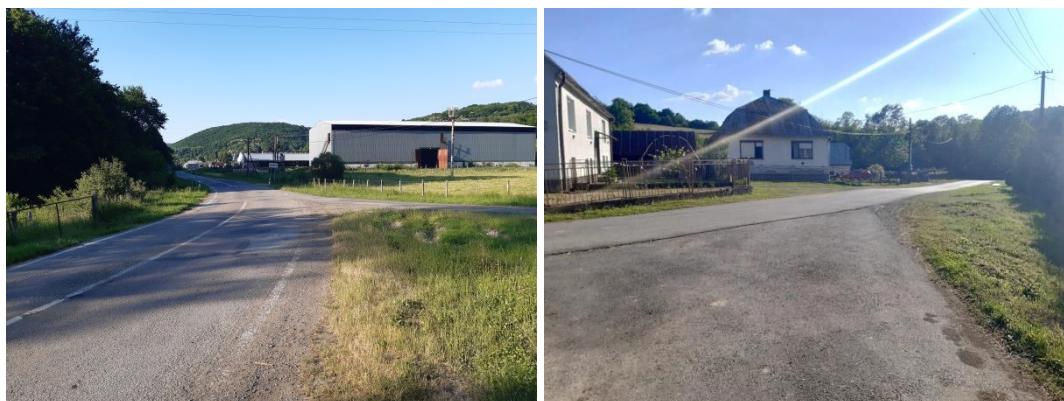
Obrázok 371 Absentujúce značenie tejto trasy

Táto trasa v celej jej dĺžke nie je v teréne vôbec vyznačená cykloturistickým ani dopravným značením označujúcim túto konkrétnu trasu. V uvažovanej trase sa však nachádzali ďalšie cyklotrasy vyznačené modrou farbou bez číselného označenia ale aj cyklotrasa Jozefinka.

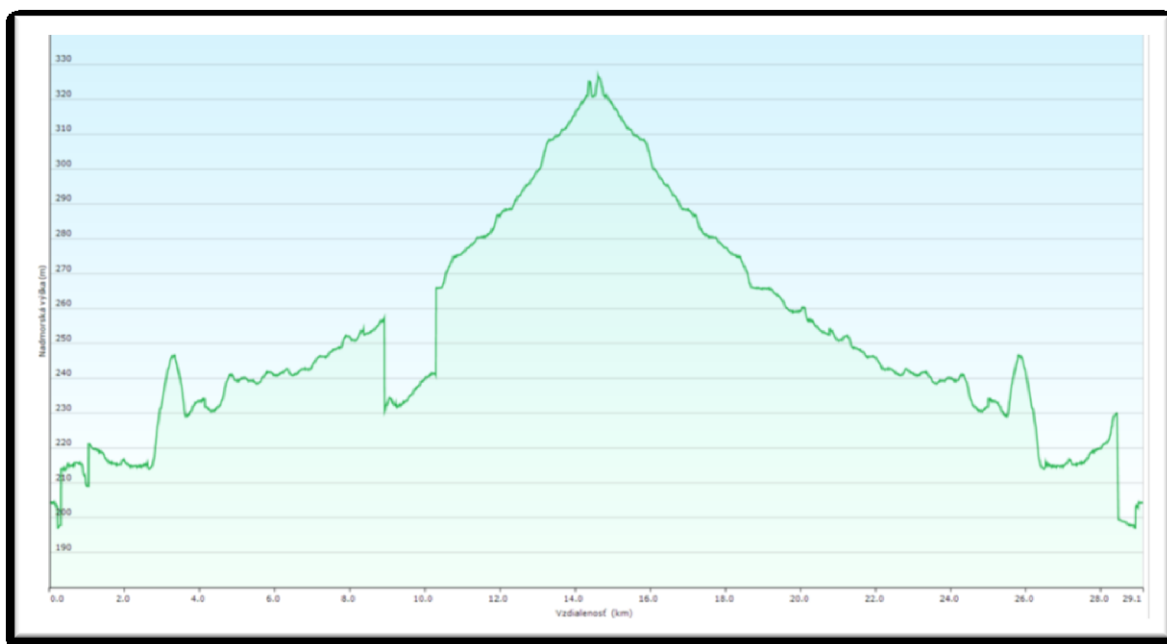
Obrázok 372 Pozdĺžny profil cykloturistickej trasy

Dĺžka úsekov s max. pozdĺž. sklonom: celková dĺžka úsekov so sklonom nad 8% je 333 m, čo predstavuje menej ako 2% dĺžky trasy

Prevýšenie: celkové stúpanie 265 m, celkové klesanie 265 m

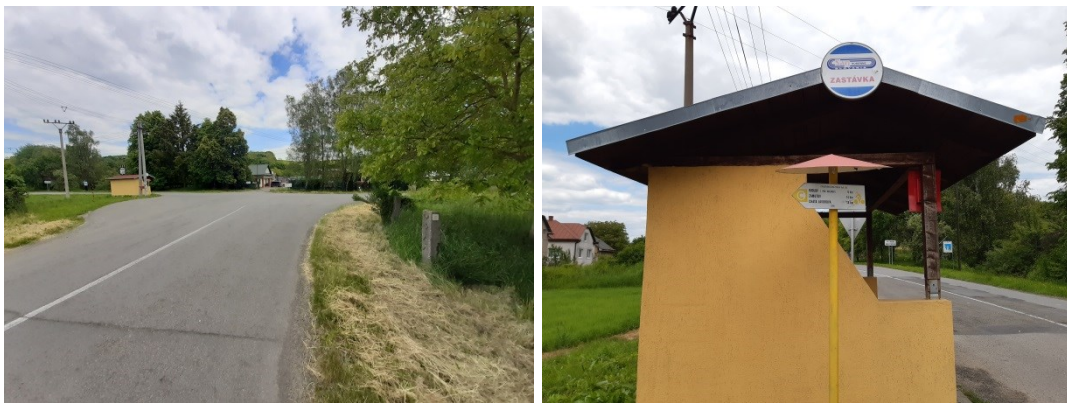
Obrázok 373 Predmetné cyklosmerovky

V tejto križovatke sa nachádza existujúci cyklosmerovník, na ktorom však chýbajú cyklosmerovky a textácie osadenej smerovky nezodpovedajú reálne vyznačeným cyklotrasám.

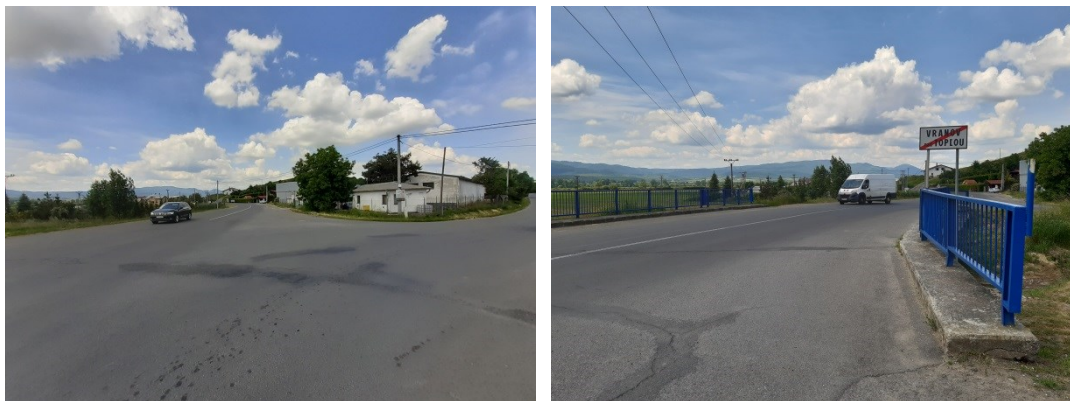
Obrázok 374 Predmetná križovatka s chýbajúcim značením

V stykovej križovatke ciest III/3617 a III/3619 absentuje cykloturistický smerovník. Najbližšie prvky cykloturistického značenia sa nachádzajú vo vzdialenosti viac ako 200 metrov od križovatky.

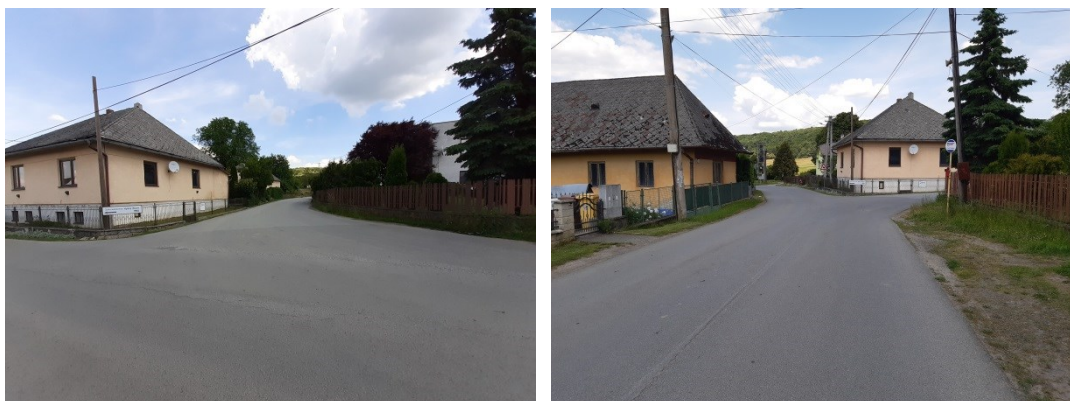
Obrázok 375 Predmetná križovatka s chýbajúcim značením

V stykovej križovatke ciest III/3609 a III/3608 absentuje cykloturistický smerovník. V križovatke sa nachádza iba jedna maľovaná cyklošípka, ktorá je však poškodená.

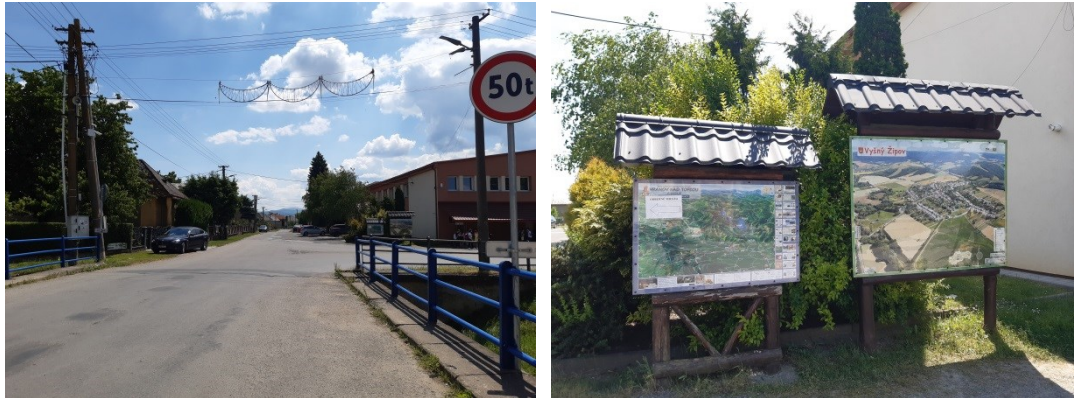
Obrázok 376 Predmetná križovatka s chýbajúcim značením

V stykovej križovatke ciest III/3609 a miestnej komunikácie pri Petkovskom jarku absentuje cykloturistický smerovník. V križovatke sa nachádza maľovaná cyklomapa V.n.T. a okolia.

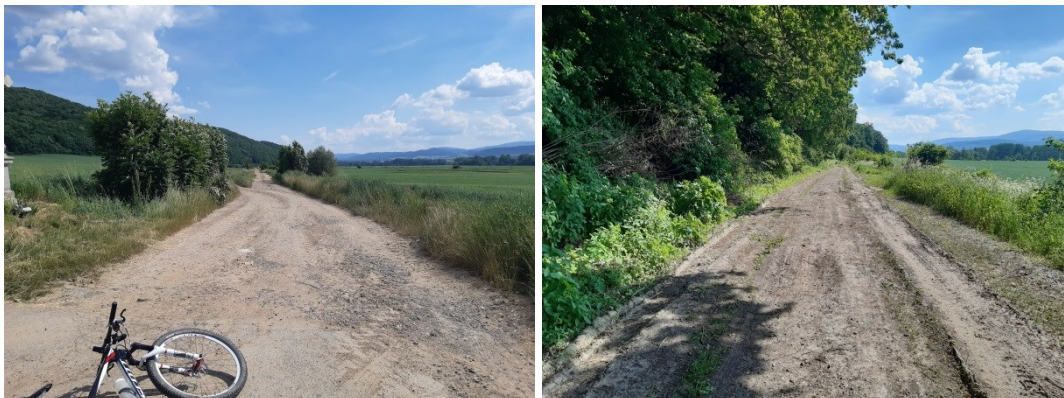
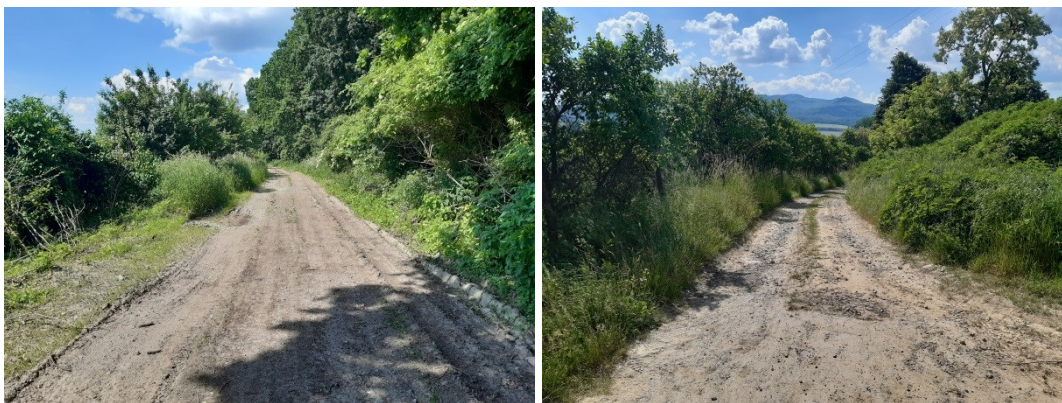
Obrázok 377 Predmetné úsek cyklotrasy

Táto trasa vedie s výnimkou popisovaných úsekov po asfaltobetónových komunikáciách a súběžná modrá trasa je podľa smerovníkov je vhodná pre cestné bicykle. Uvedené úseky sú však nezjazdné na cestnom bicykli vzhľadom na ich povrch, ktorý je štrkový a hlinený.

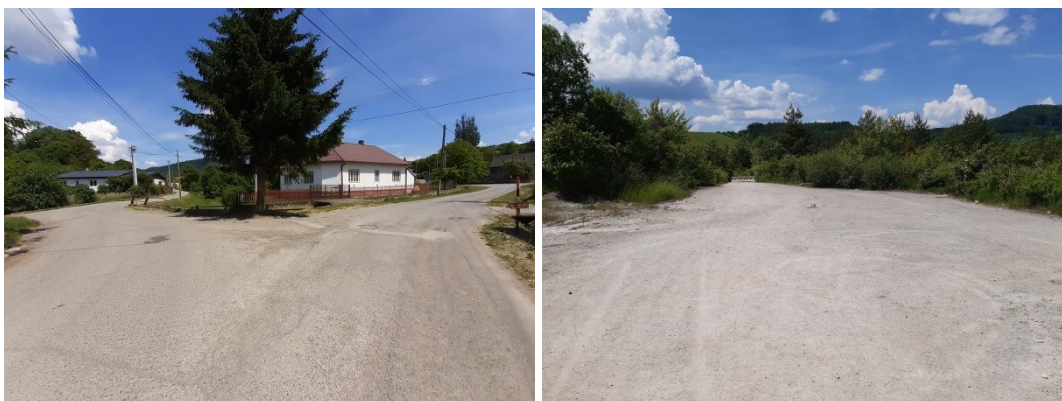
Obrázok 378 Absentujúce značenie tejto trasy

Táto trasa v celej jej dĺžke nie je v teréne vôbec vyznačená cykloturistickým ani dopravným značením označujúcim túto konkrétnu trasu.

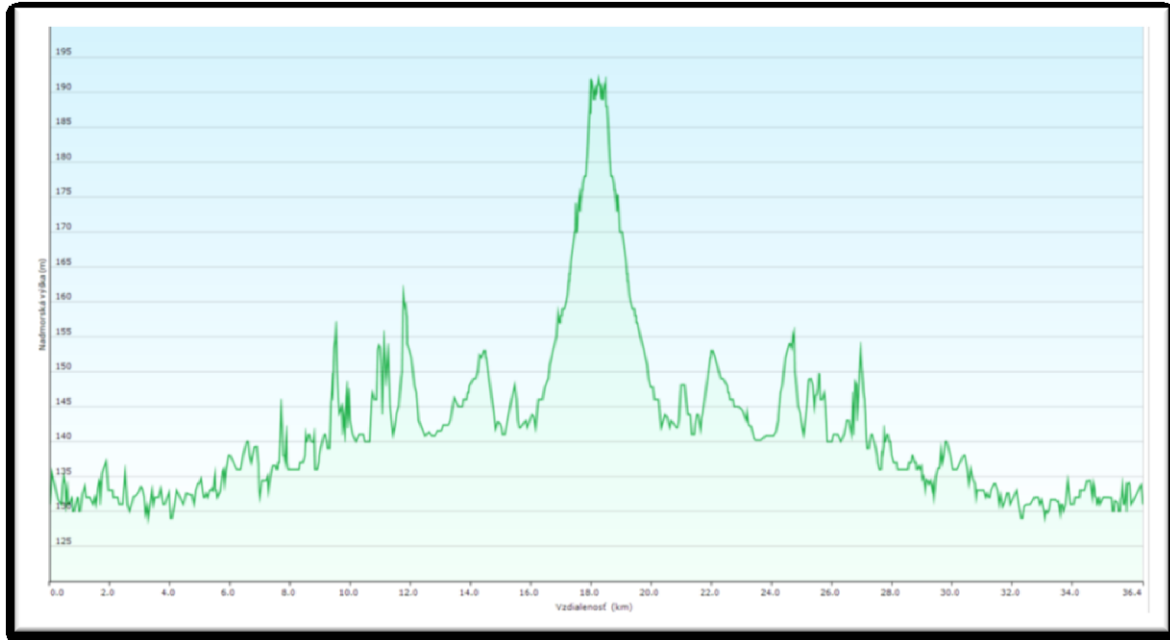
Obrázok 379 Pozdĺžny profil cykloturistickej trasy

Dĺžka úsekov s max. pozdĺž. sklonom: celková dĺžka úsekov so sklonom nad 8% je 520 m, čo predstavuje menej ako 2% dĺžky trasy

Prevýšenie: celkové stúpanie 430 m, celkové klesanie 430 m

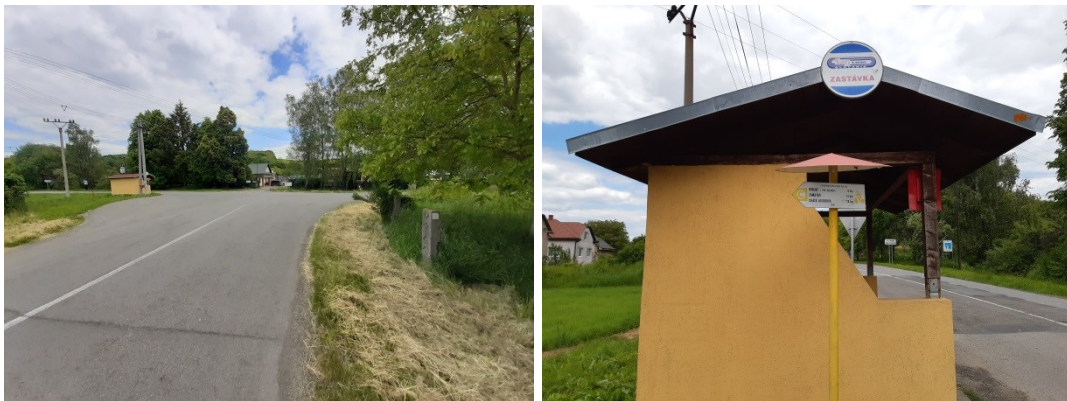
Obrázok 380 Predmetné cyklosmerovky

V tejto križovatke sa nachádza existujúci cyklosmerovník, na ktorom však chýbajú cyklosmerovky a textácie osadenej smerovky nezodpovedajú reálne vyznačeným cyklotrasám.

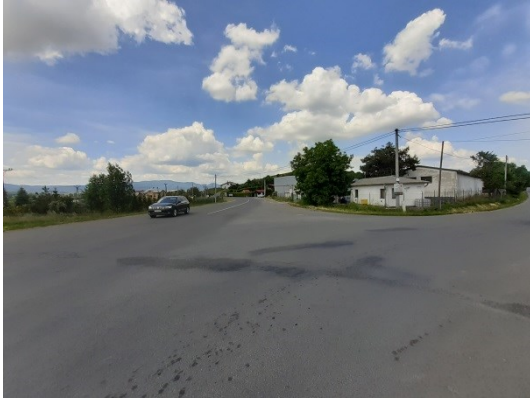
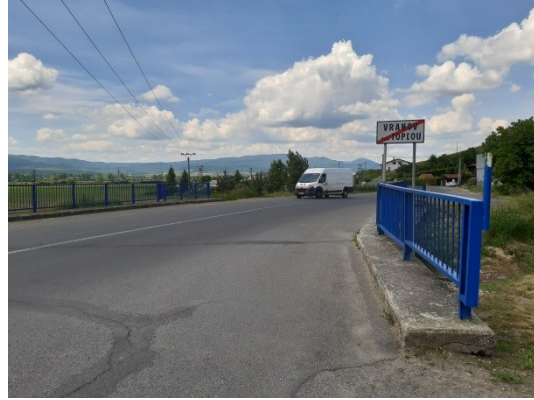
Obrázok 381 Predmetná križovatka s chýbajúcim značením

V stykovej križovatke ciest III/3617 a III/3619 absentuje cykloturistický smerovník. Najbližšie prvky cykloturistického značenia sa nachádzajú vo vzdialenosti viac ako 200 metrov od križovatky.

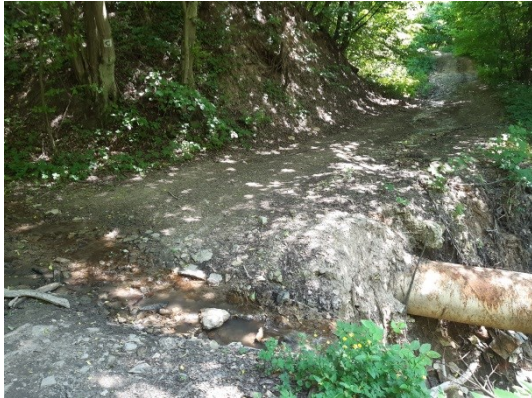
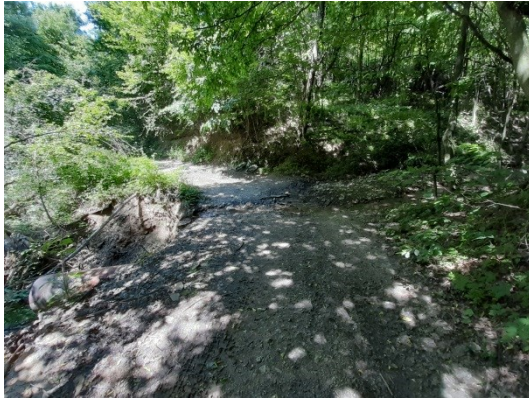
Obrázok 382 Predmetný priepust

Na účelovej komunikácii nad obcou Petkovce sa nachádza poškodený rúrový priepust. Časť priepustu bola zosunutá, zvyšná časť je zanesená zosuvom pôdy. Vodný tok tečie po povrchu účelovej komunikácie.

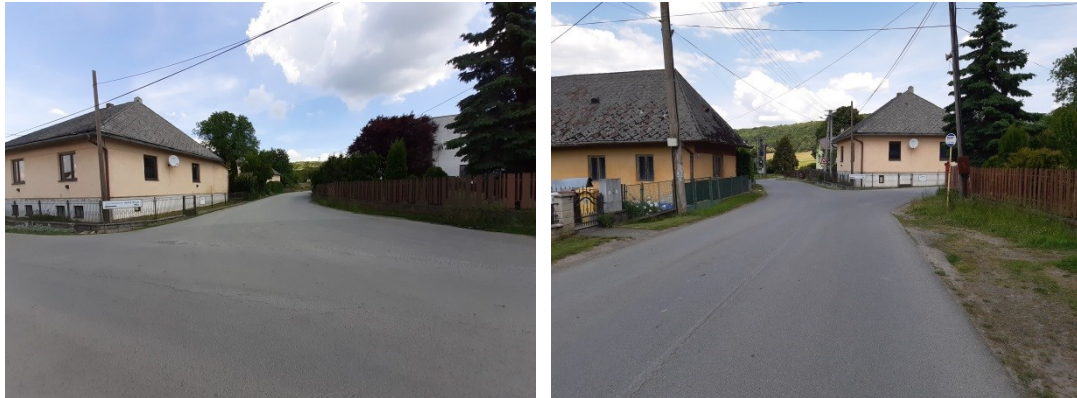
Obrázok 383 Predmetná križovatka s chýbajúcim značením

V stykovej križovatke ciest III/3609 a III/3608 absentuje cykloturistický smerovník. V križovatke sa nachádza iba jedna maľovaná cyklošípka, ktorá je však poškodená.

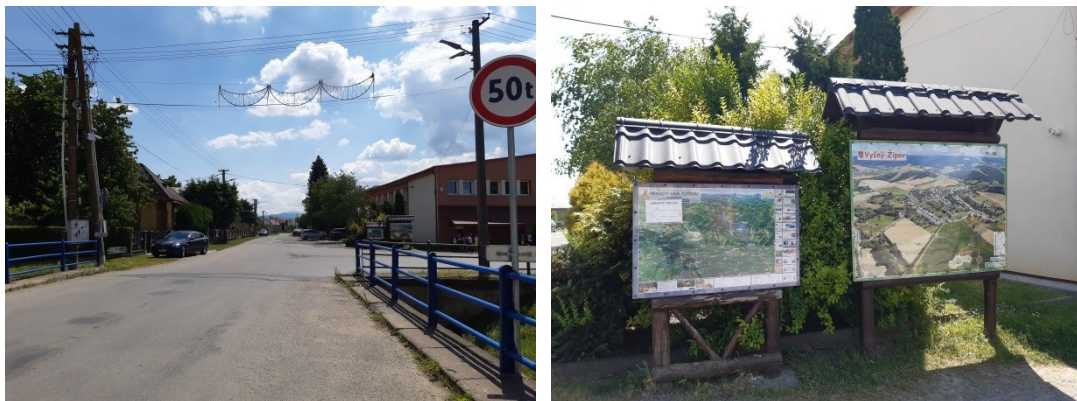
Obrázok 384 Predmetná križovatka s chýbajúcim značením

V stykovej križovatke ciest III/3609 a miestnej komunikácie pri Petkovskom jarku absentuje cykloturistický smerovník. V križovatke sa nachádza maľovaná cyklomapa V.n.T. a okolia.

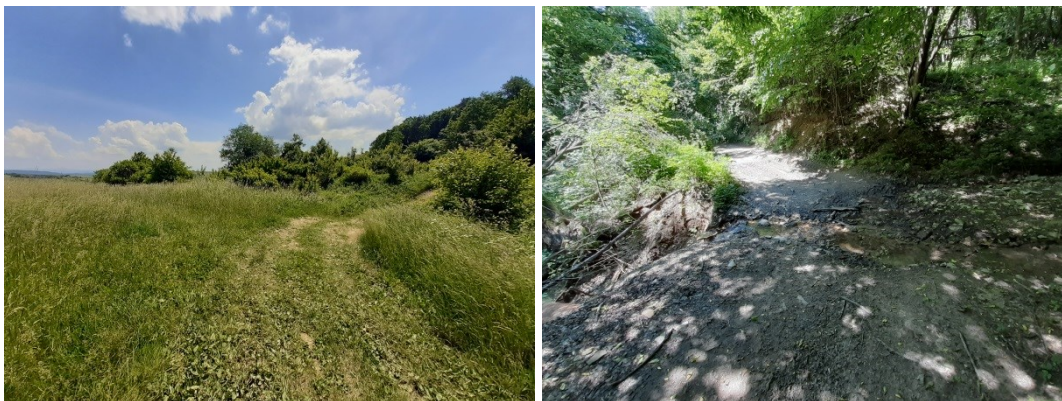
Obrázok 385 Predmetný úsek cyklotrasy

Trasa je v teréne vyznačená modrou farbou a podľa smerovníkov je vhodná pre cestné bicykle. Tento úsek trasy dlhý 2,7 km je však na cestnom bicykli nezjazdný a v okolí bodu „PSK1219“ je problematický prejazd aj na MTB.

Zmeniť označenie cykloturistickej trasy na MTB a opraviť popisované poruchy vozovky a priepust.

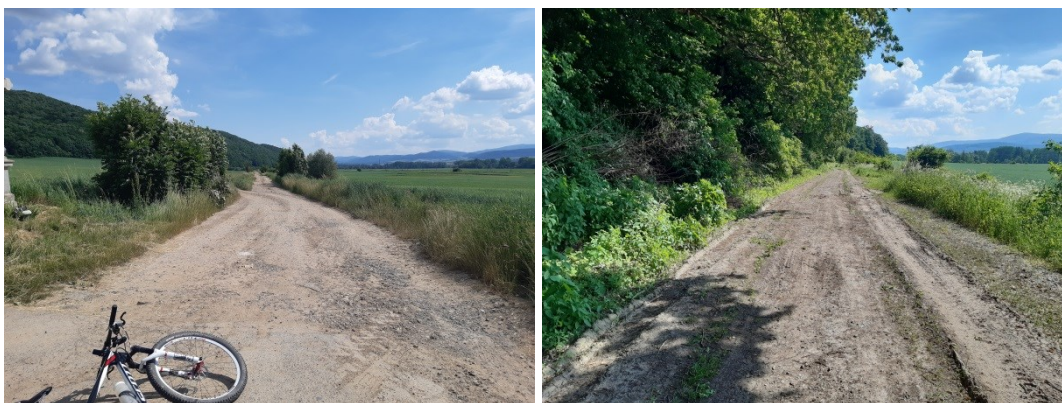
Obrázok 386 Predmetné úsek cyklotrasy

Trasa je v teréne vyznačená modrou farbou a podľa smerovníkov je vhodná pre cestné bicykle. Uvedené úseky sú však nezjazdné na cestnom bicykli vzhľadom na ich povrch, ktorý je štrkový a hlinený.

Zmeniť označenie cykloturistickej trasy na MTB a opraviť popisované poruchy vozovky, najmä nerovnosti.

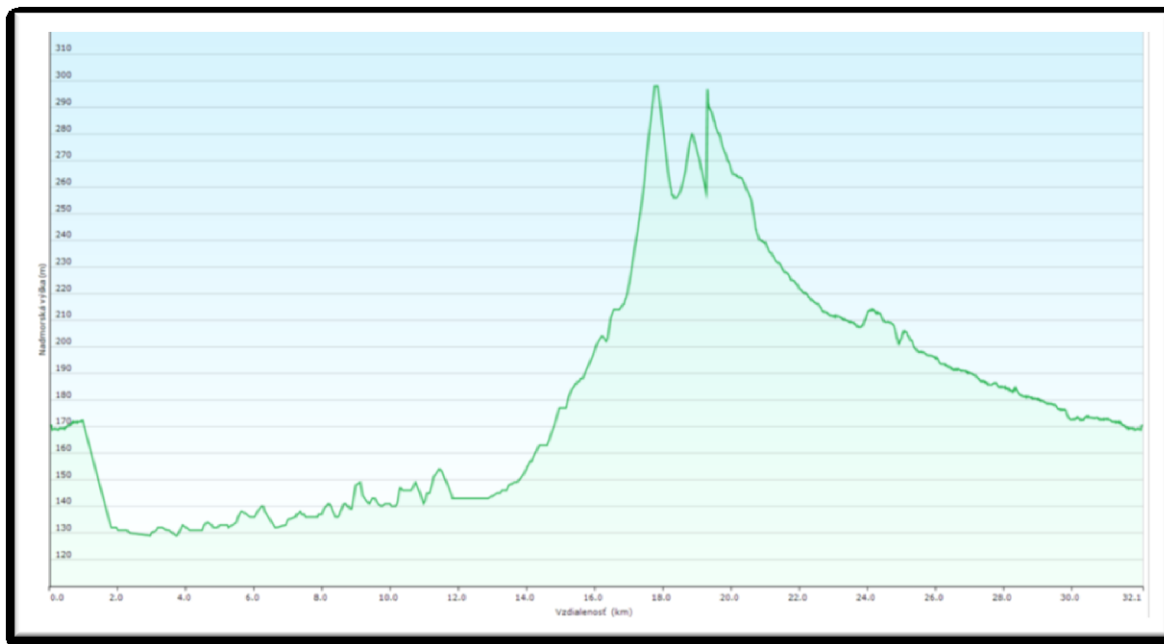
Obrázok 387 Pozdĺžny profil cykloturistickej trasy

Maximálny pozdĺžny sklon: 14% na úseku dlhom 154 metrov nad obcou Petkovce

Dĺžka úsekov s max. pozdĺž. sklonom: celková dĺžka úsekov so sklonom nad 10% je 728 m čo predstavuje 2,3% dĺžky trasy, úseky so sklonom nad 8% predstavujú menej ako 3% dĺžky trasy

Na základe vedenia po štrkovej účelovej komunikácii a maximálneho pozdĺžneho sklonu 14% navrhujeme určenie cyklotrasy pre **MTB** s náročnosťou **Expert**. Vzhľadom na dlhé úseky trasy vedené po asfaltobetónových komunikáciách je možné predpokladať, že trasa bude pre horských cyklistov nezaujímavá a bolo by vhodnejšie ju propagovať s určením pre gravel bicykle.

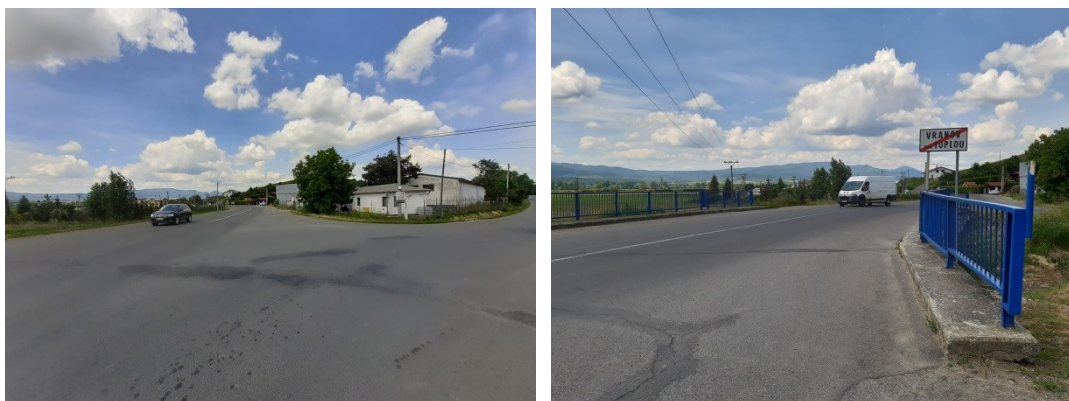
Obrázok 389 Predmetná križovatka s chýbajúcim značením

V stykovej križovatke ciest III/3617 a III/3619 absentuje cykloturistický smerovník. Najbližšie prvky cykloturistického značenia sa nachádzajú vo vzdialenosti viac ako 200 metrov od križovatky.

Doplnenie cyklosmerovníka do križovatky cyklotrás.

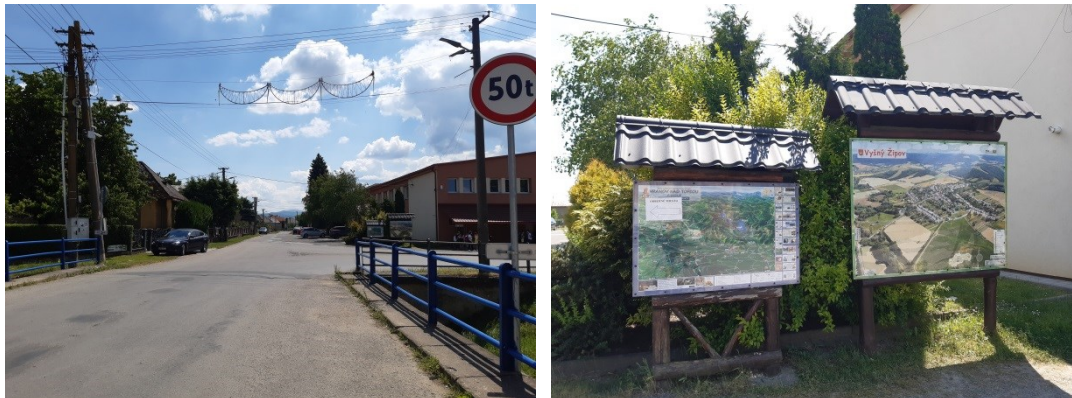
Obrázok 390 Predmetná križovatka s chýbajúcim značením

V stykovej križovatke ciest III/3609 a miestnej komunikácie pri Petkovskom jarku absentuje cykloturistický smerovník. V križovatke sa nachádza maľovaná cyklomapa V. n. T. a okolia.

Doplnenie cyklosmerovníka do križovatky cyklotrás.

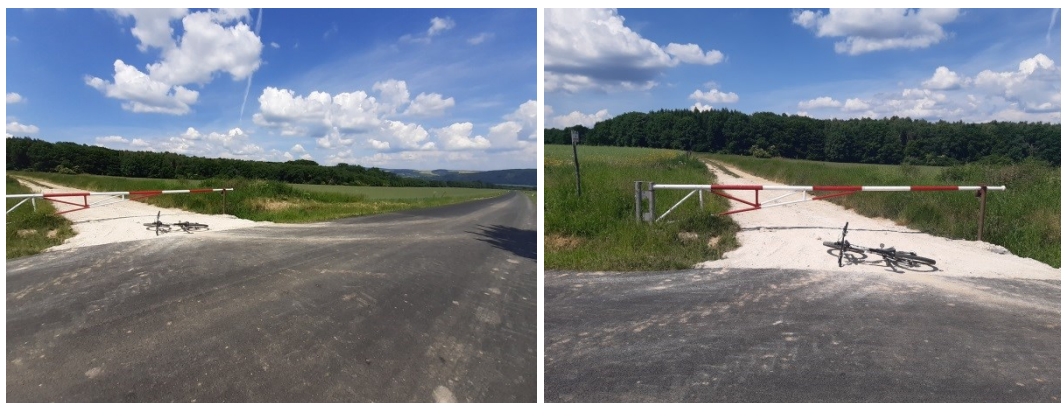
Obrázok 391 Predmetná závara

V tomto bode sa za krížením účelovej komunikácií a cesty III/3910 pri obci Zlatník nachádza nedostatočne označená závara. Chýba tu tiež cykloturistické značenie.

Vymeniť závoru za typ vhodný pre prejazd cyklistov a tiež jej označenie dopravným značením v dostatočnej vzdialenosti.

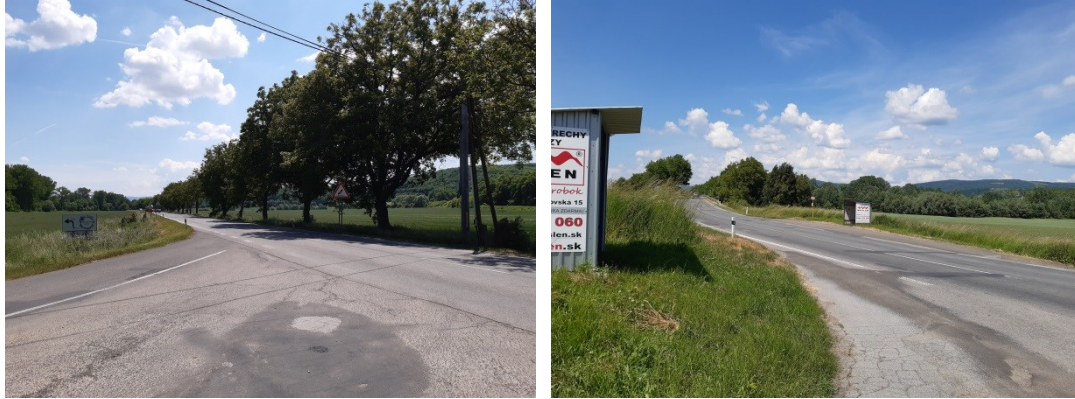
Obrázok 392 Predmetný úsek cyklotrasy na ceste I. triedy

V tomto 1,4 km dlhom úseku vedie cyklotrasa po ceste I. triedy I/18 medzi križovatkami s cestou III/3610 a III/3608.

Skrátiť a vyznačiť trasu tak, aby začínala pri ceste I/18.

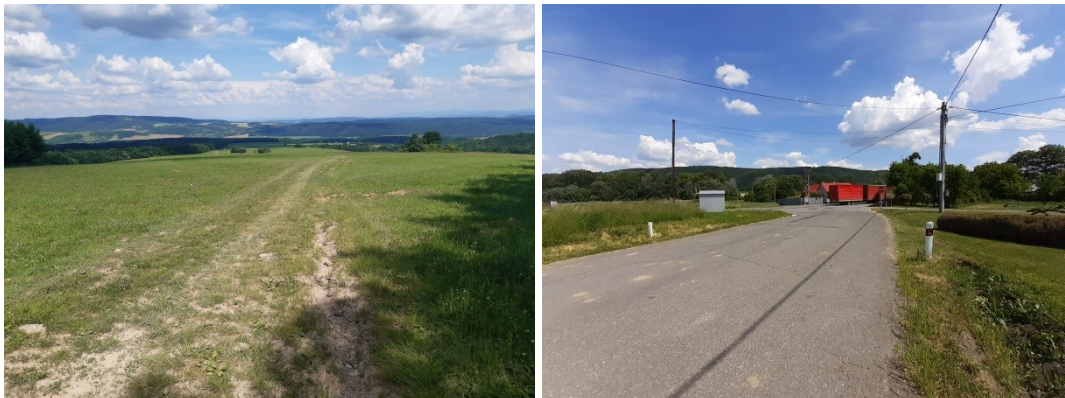
Obrázok 393 Absentujúce značenie tejto trasy

Táto trasa v celej jej dĺžke nie je v teréne vôbec vyznačená cykloturistickým ani dopravným značením označujúcim túto konkrétnu trasu.

Požiadat administrátorov portálu bikermania.sk o odstránenie tejto cykloturistickej trasy a trasu nikde nepropagovať, alebo jej prepojenie s inou trasou, či vyznačenie legálnym cykloturistickým značením.
