Pasportizácia cykloturistických trás v Prešovskom kraji rok 2021

Technická správa

| Odberateľ: | Prešovský samosprávny kraj |
| Zhotoviteľ: | Cycle planning studio, s.r.o. |

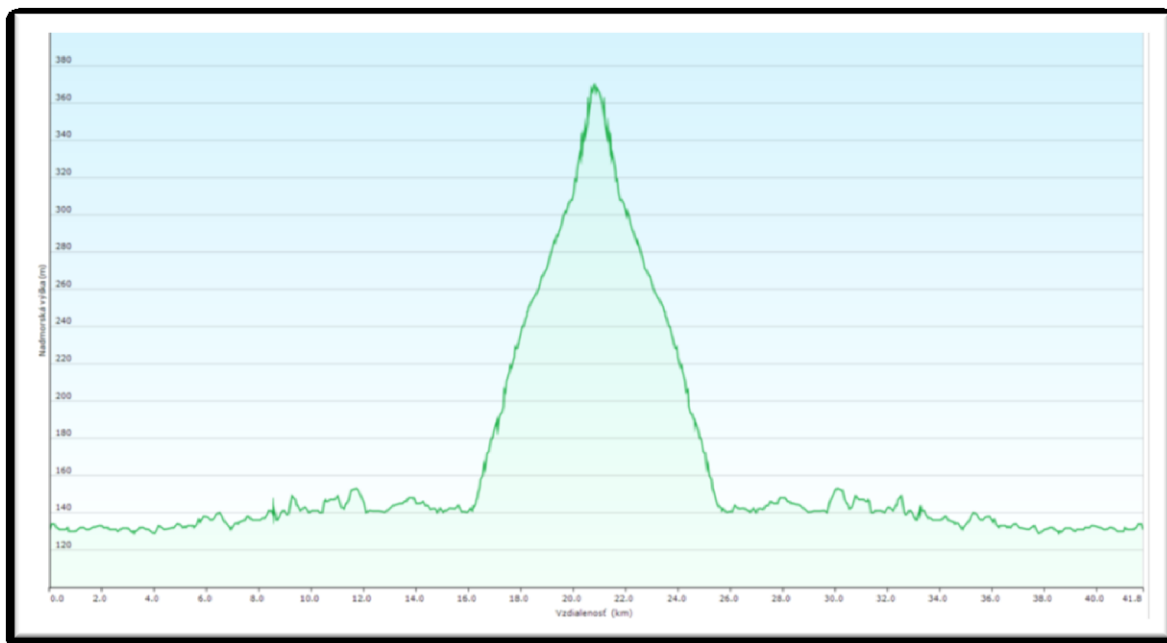
Obrázok 394 Pozdĺžny profil cykloturistickej trasy

Maximálny pozdĺžny sklon: 13% na úseku dlhom 129 metrov v stúpaní k rozhľadni

Dĺžka úsekov s max. pozdĺž. sklonom: celková dĺžka úsekov so sklonom nad 10% je 1,3 m čo predstavuje menej ako 5% dĺžky trasy, úseky so sklonom nad 8% predstavujú menej ako 4% dĺžky trasy

Na základe vedenia po hlinenej účelovej komunikácií a maximálneho pozdĺžneho sklonu 13% navrhujeme určenie cyklotrasy pre **MTB** s náročnosťou **Expert**. Pred vyznačením trasy bude potrebná zmena jej trasovania v úseku vedenom po ceste I/18.

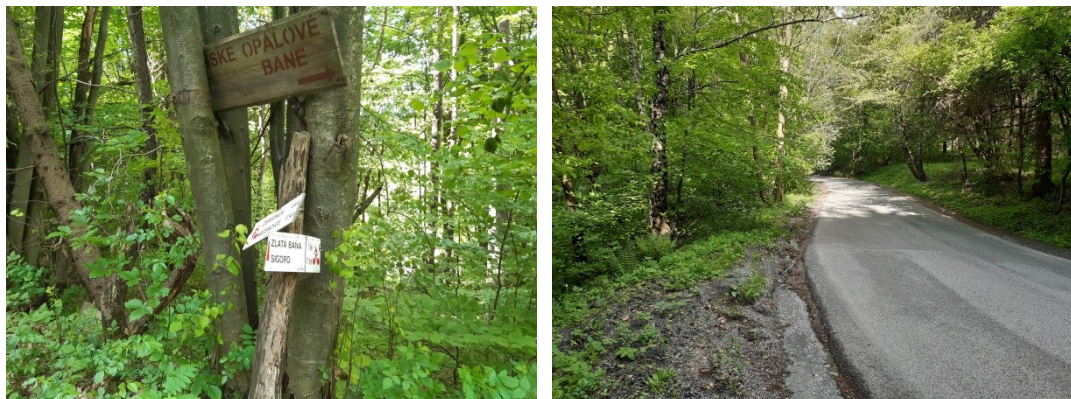
Obrázok 395 Predmetná križovatka s chýbajúcim značením

V križovatke cesty III/3440 a účelovej komunikácie vedúcej k osade Dubník sa nachádza poškodený cykloturistický smerovník, ktorý však označuje iba CTT 018. Existujúce cyklosmerovky sú poškodené.

Doplnenie cyklosmerovníka do križovatky komunikácií.

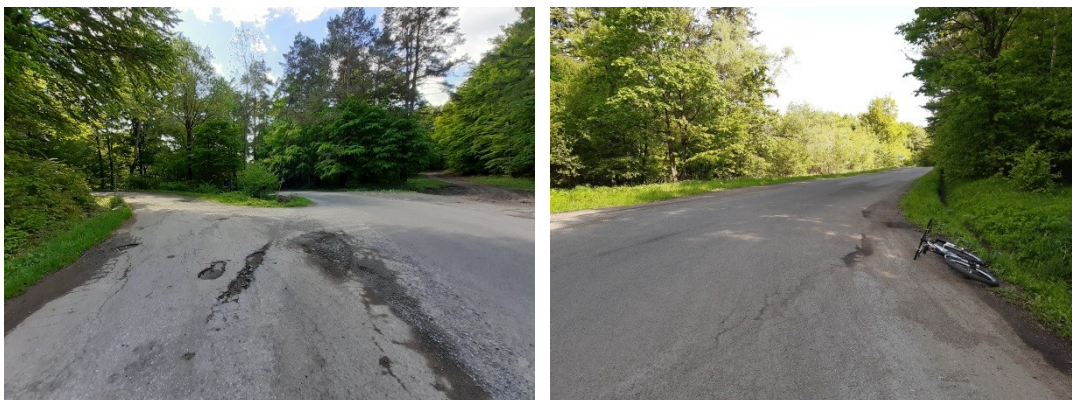
Obrázok 396 Predmetná križovatka s chýbajúcim značením

V križovatke cesty III/3440 a účelovej komunikácie vedúcej na vrch Dubník absentuje cykloturistický smerovník.

Doplnenie cyklosmerovníka do križovatky cyklotrás.

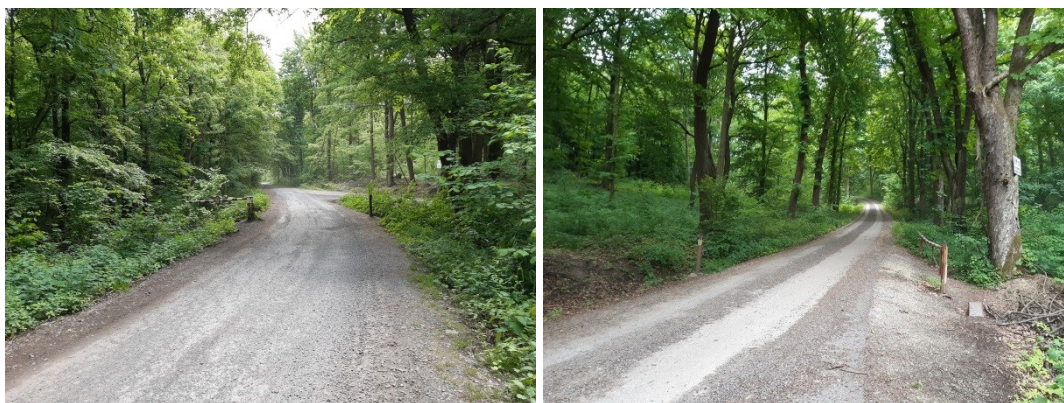
Obrázok 397 Predmetná závora

V tomto bode sa na účelovej komunikácii nad obcou Zámutov nachádza nedostatočne označená závora.

Vymeniť závora za typ vhodný pre prejazd cyklistov a tiež jej označenie dopravným značením v dostatočnej vzdialenosti.

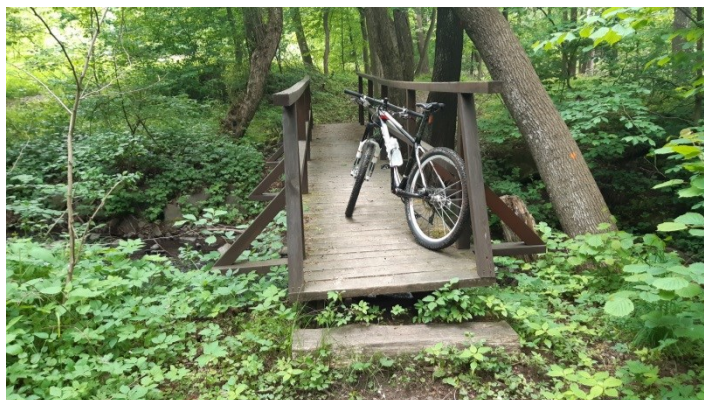
Obrázok 398 Popisovaná lávka

Úzke miesto- lávka nie je vhodná pre prejazd bicyklov, jej svetlá šírka je iba 1,1 m.

V prípade vyznačenia okruhu ako CTT bude potrebné objekt nahradiť novou lávkou vhodnou pre spoločnú premávku cyklistov a chodcov.

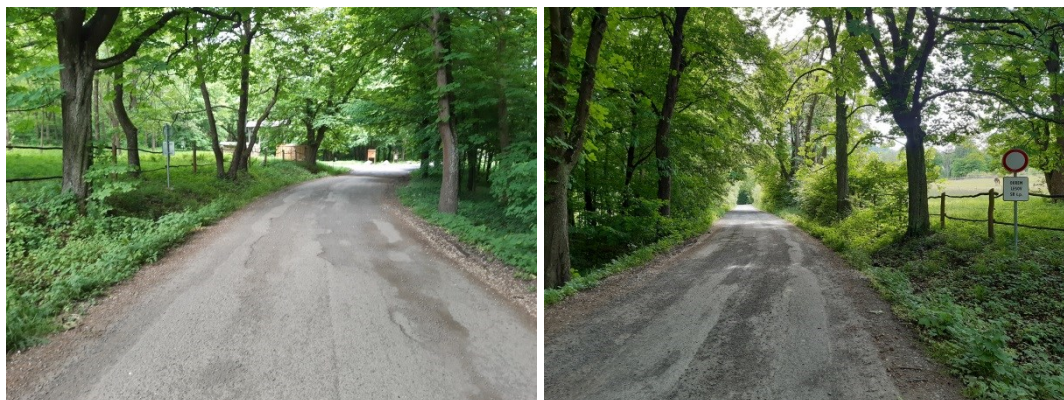
Obrázok 399 Dopravné značenie zakazujúce vjazd

V tomto bode sa nachádza dopravné značenie zakazujúce vjazd všetkých vozidiel č. 231 na účelovú komunikáciu nad obcou Zámotov.

Nahradenie značky č. 231 značkou č. 232 - Zákaz vjazdu pre všetky motorové vozidlá.

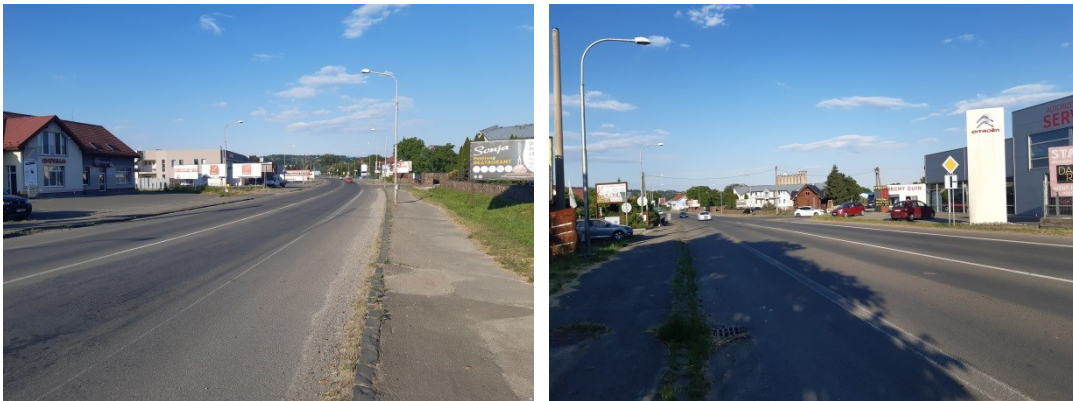
Obrázok 401 Predmetný úsek cyklotrasy na ceste I. triedy

V tomto 860 metrov dlhom úseku vedie cyklotrasa po ceste I. triedy I/18 intravilánom mesta Vranov nad Topľou.

Rozdeliť cyklotrasu na kratšie cyklotrasy s vynechaním úsekov cesty I. triedy. Vyhradenie oddelených pruhov v hlavnom dopravnom priestore by si vyžadovalo súhlas SSC, ktorá je správcom predmetnej komunikácie, šírka krajnice v tomto úseku je však pre tieto účely dostatočná.

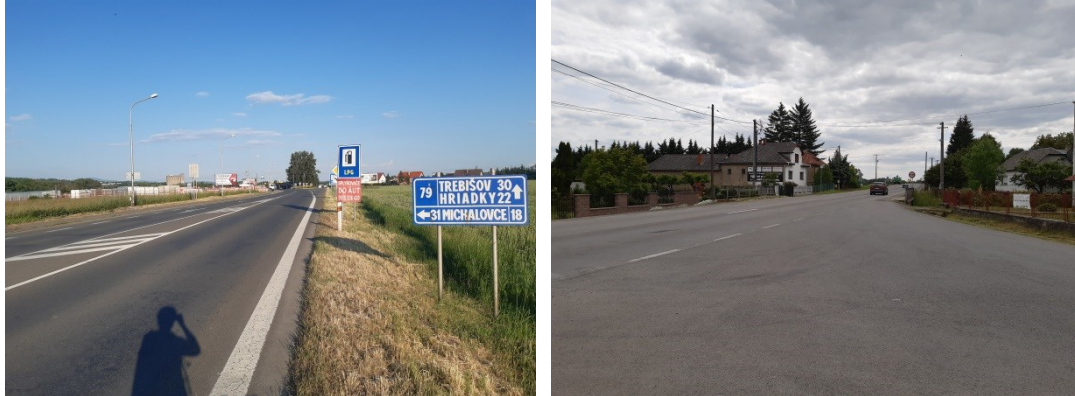
Obrázok 402 Predmetný úsek cyklotrasy na ceste I. triedy

V tomto 3,5 km dlhom úseku vedie cyklotrasa po ceste I. triedy I/18 z mesta Vranov nad Topľou do obce Čaklov.

Posunúť začiatok cyklotrasy do obce Čaklov a vynechať tak úsek cesty I. triedy.

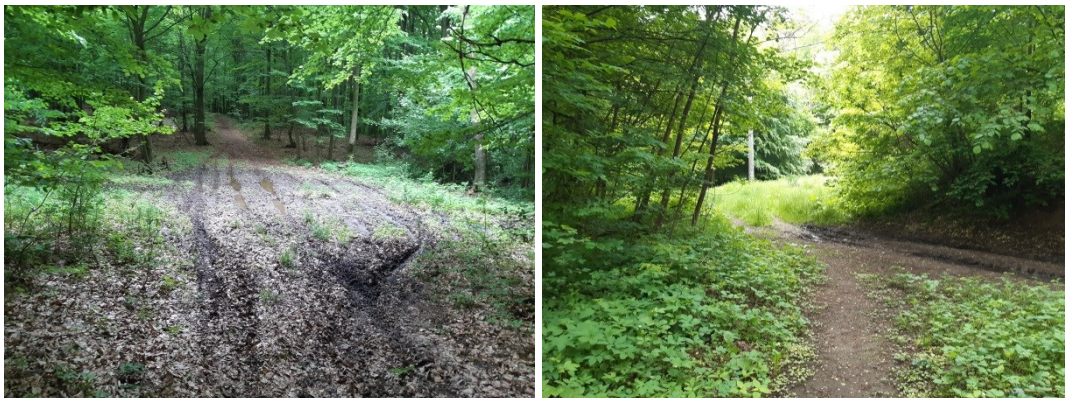
Obrázok 403 Poškodená účelová komunikácia

Nespevnená hlinená účelová komunikácia nad obcou Zámutovej je súčasťou lesnej náučnej trasy - Zámutovskej koležky. Trasa je z časti využívaná aj motorkármami a tak je jej povrch za vlhkého počasia ťažko zjazdový. Neudržiavané je tiež okolie komunikácie - zeleň zasahuje do prechodového prierezu. Trasa je ale primárne určená pre chodcov.

Spevnenie komunikácií vrstvou štrkodrvy a štrkopiesku a zhutnenie. Porušený úsek nevyznačenej trasy má však dĺžku 2,1 km. Keďže tento úsek tvorí doplnkový okruh na hlavnej trase navrhujeme ho nevyznačovať a nepropagovať.

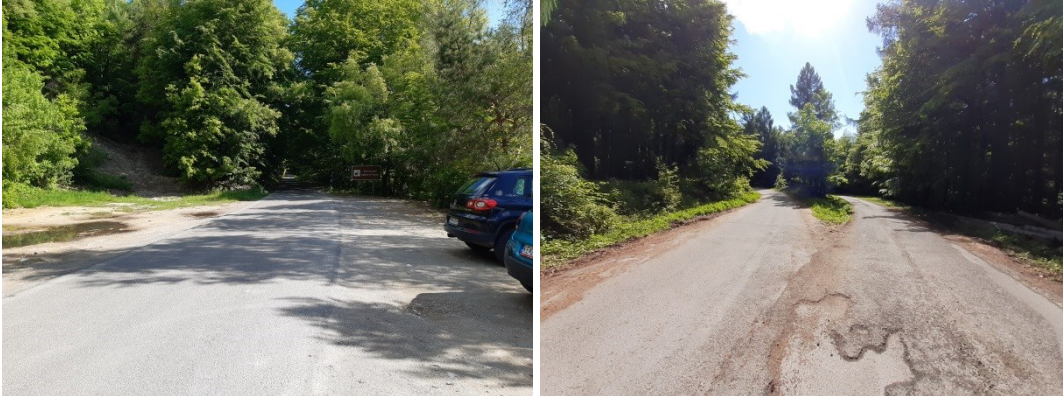
Obrázok 404 Absentujúce značenie tejto trasy

Táto trasa v celej jej dĺžke nie je v teréne vôbec vyznačená cykloturistickým ani dopravným značením označujúcim túto konkrétnu trasu.

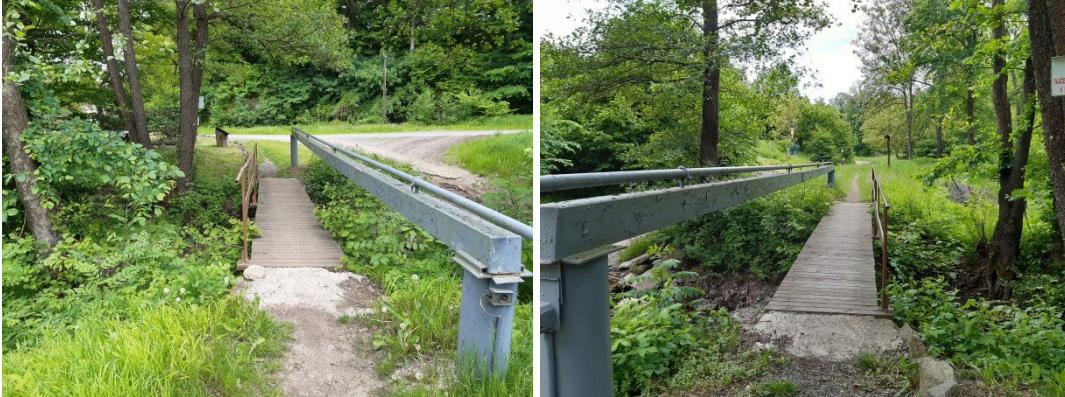
Obrázok 408 Predmetná lávka

Úzke miesto- lávka nie je vhodná pre prejazd bicyklov. Šírka drevenej mostovky tejto lávky je iba 1,1 m.

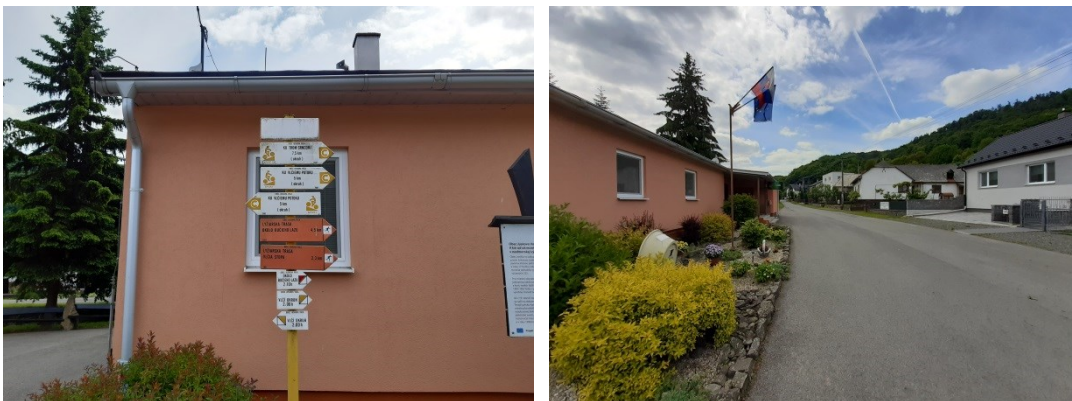
Obrázok 409 Predmetné značenie

Chybné cykloturistické značenie- všetky cykloturistické trasy v okolí Juskovej Vole sú vyznačené žltou farbou s číslom 2007. Toto číslo však zrejme neoznačuje číslo trasy ale rok vyznačenia. Trasa vedúca cez lokalitu Ku trom srncom je označená neexistujúcou náročnosťou Expert DH.

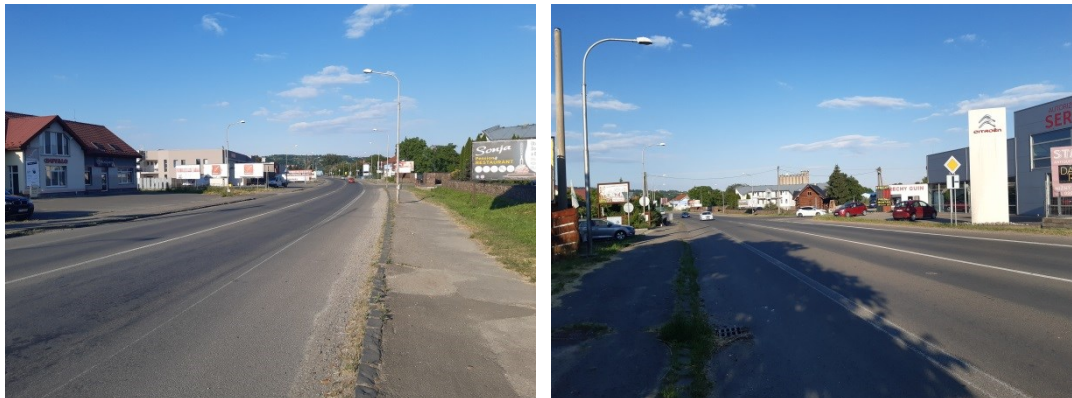
Obrázok 412 Predmetný úsek cyklotrasy na ceste I. triedy

V tomto 860 metrov dlhom úseku vedie cyklotrasa po ceste I. triedy I/18 intravilánom mesta Vranov nad Topľou.

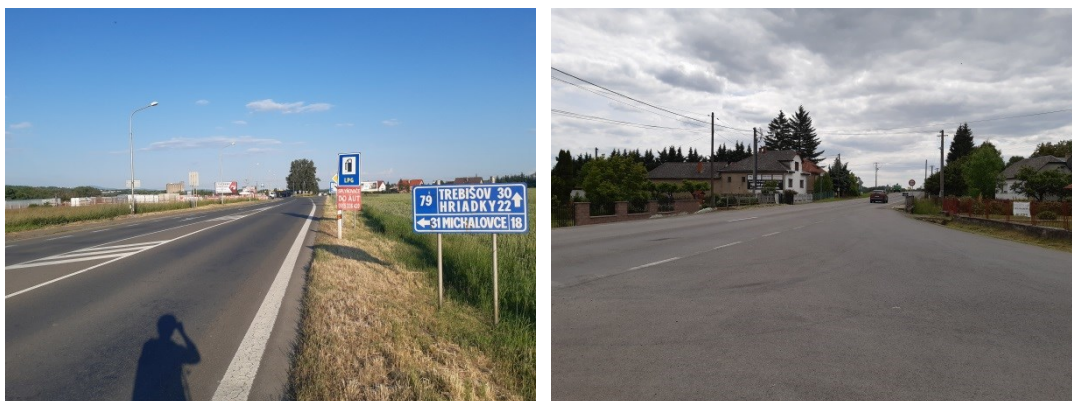
Obrázok 413 Predmetný úsek cyklotrasy na ceste I. triedy

V tomto 3,5 km dlhom úseku vedie cyklotrasa po ceste I. triedy I/18 z mesta Vranov nad Topľou do obce Čaklov.

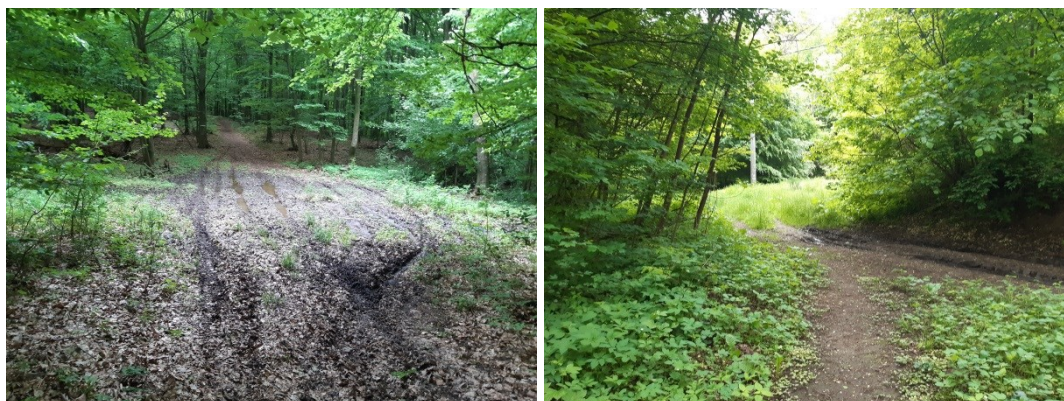
Obrázok 414 Poškodená účelová komunikácia

Nespevnená hlinená účelová komunikácia nad obcou Zámotov je súčasťou lesnej náučnej trasy - Zamutovská kolejka. Trasa je z časti využívaná aj motorkármí a tak je jej povrch za vlhkého počasia ťažko zjazdný. Neudržiavané je tiež okolie komunikácie- zeleň zasahuje do prechodového prierezu. Trasa je ale primárne určená pre chodcov.

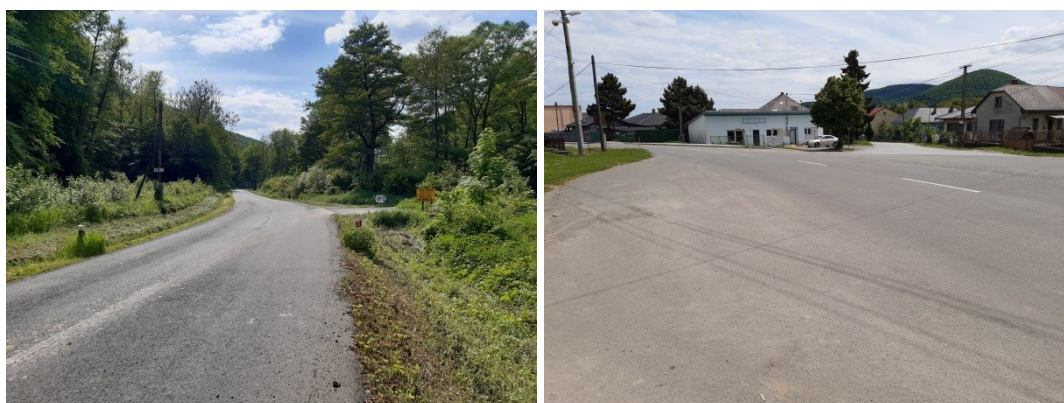
Obrázok 415 Absentujúce značenie tejto trasy

Táto trasa v celej jej dĺžke nie je v teréne vôbec vyznačená cykloturistickým ani dopravným značením označujúcim túto konkrétnu trasu.

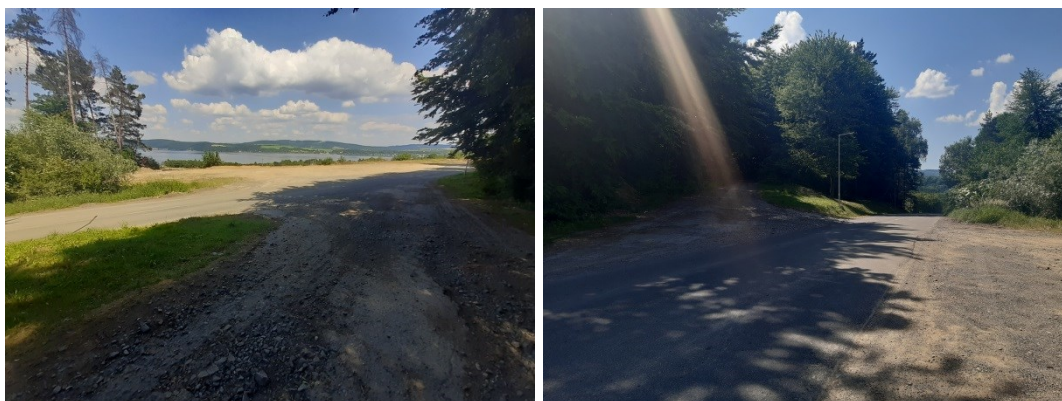
Obrázok 417 Predmetná križovatka s chýbajúcim značením

V križovatke cesty III/3635 a účelovej komunikácie pri rekreačnej oblasti Dobrá absentuje cykloturistický smerovník. K jeho odstráneniu mohlo dôjsť pri stavebných prácach na blízkej odstavnej ploche.

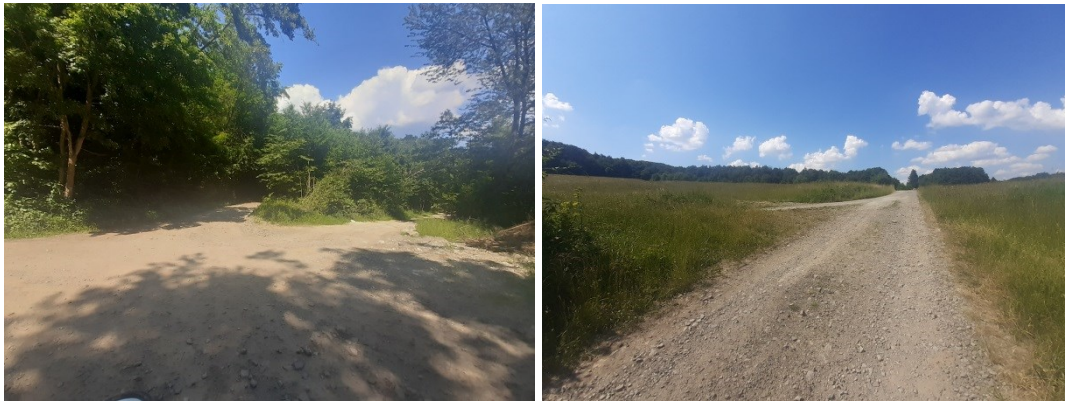
Obrázok 418 Popisovaný úsek cyklotrasy

Z dôvodu vedenia cyklotrasy po štrkovej účelovej komunikácii medzi rekreačnou oblasťou Dobrá a obcou Kvakovce je možné úsek vyhodnotiť ako nevhodný pre jazdu na cestnom bicykli. V kríženíach účelových komunikácií v tomto úseku tiež chýba cykloturistické značenie.

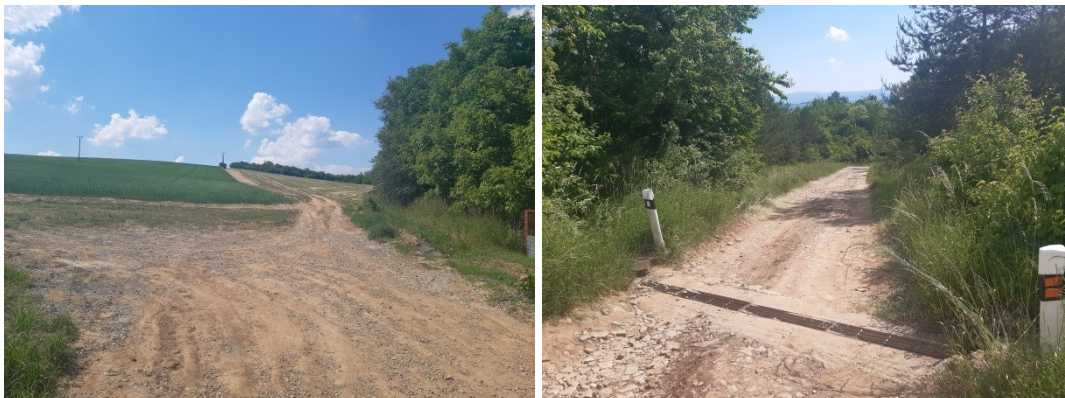
Obrázok 419 Predmetný úsek cyklotrasy

Z dôvodu vedenia cyklotrasy po nespevnenej hlinenej účelovej komunikácii šírky 2,4 m medzi obcou Kvakovce a Michalok je možné úsek vyhodnotiť ako nevhodný pre jazdu na cestnom bicykli. V kríženíach účelových komunikácií v tomto úseku tiež chýba cykloturistické značenie.

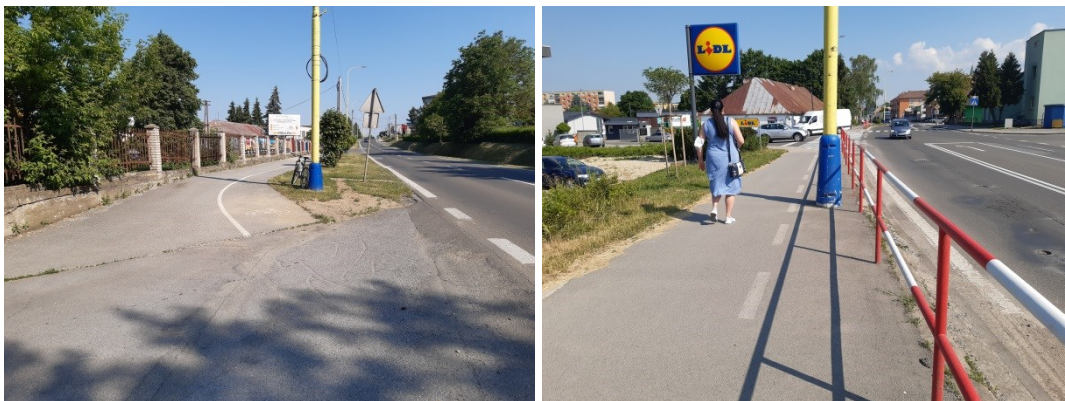
Obrázok 422 Pruh pre cyklistov na Hviezdoslavovej ulici v Stropkove

V meste Stropkov sa nachádza predajňa a servis bicyklov. Dva hotely ponúkajú možnosť prenocovania s bezpečným uskladnením bicykla, nemajú však certifikáciu Vitajte cyklisti. Mesto nemá vybudované cyklistické komunikácie okrem pruhu v pridruženom dopravnom priestore cesty I/15 na Hviezdoslavovej ulici. Tento pruh však nie je označený dopravným značením a je prerušovaný priechodmi pre chodcov a stĺpmi verejného osvetlenia.
